2 Die Saale-Brücke in Alsleben – Dokumentation der Baugeschichte

Bundesministerium für Verkehr, Bau- und Wohnungswesen, Bonn

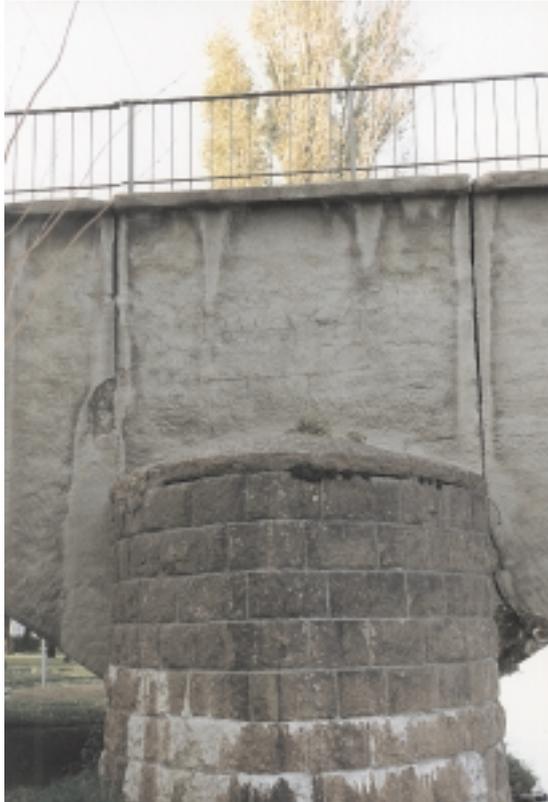
- Beide Widerlager und die Pfeiler (Bild 2.4) weisen Abplatzungen und zum Teil wasserführende Risse im Konstruktionsbeton und in dem in den 70er Jahren aufgetragenen Spritzbeton auf. Diese Schäden sind im Bereich der Kämpfer am stärksten. Das von oben durch die unzureichende Fahrbahn- und Gehwegabdichtung eingedrungene Wasser hat hier zu teilweise großflächigen Zerstörungen des Betons geführt.

Bild 2.4: Zustand Pfeiler 1, Seite Alsleben mit Kämpfergelenken Überbau 1 und 2

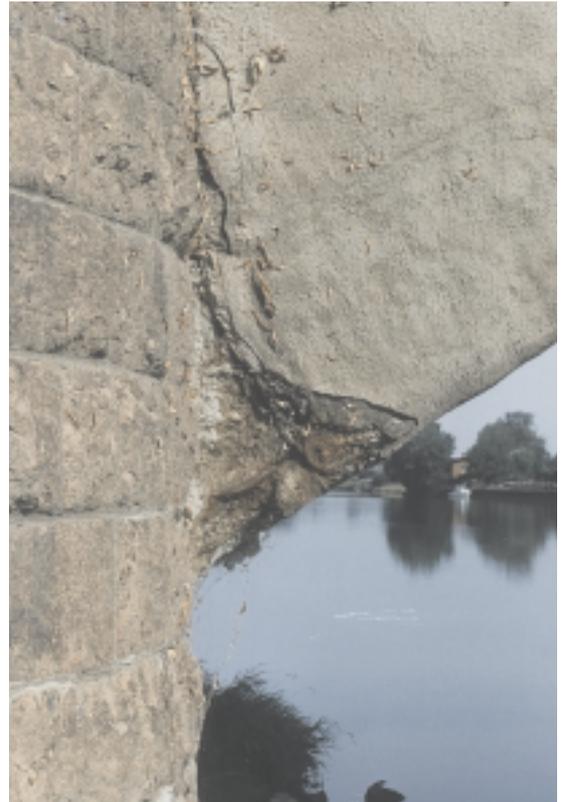
- Aus den Kämpfergelenken der beiden Dreigelenkbögen auf der Alslebener Seite tritt wegen der undichten Fahrbahnfugen und Fahrbahnabdichtungen Wasser aus, das den Konstruktions- und Spritzbeton erheblich zerstört und zur Korrosion der freiliegenden Bewehrung geführt hat (Bild 2.5).

Bild 2.5: Wasseraustritt Kämpfergelenk Pfeiler 1

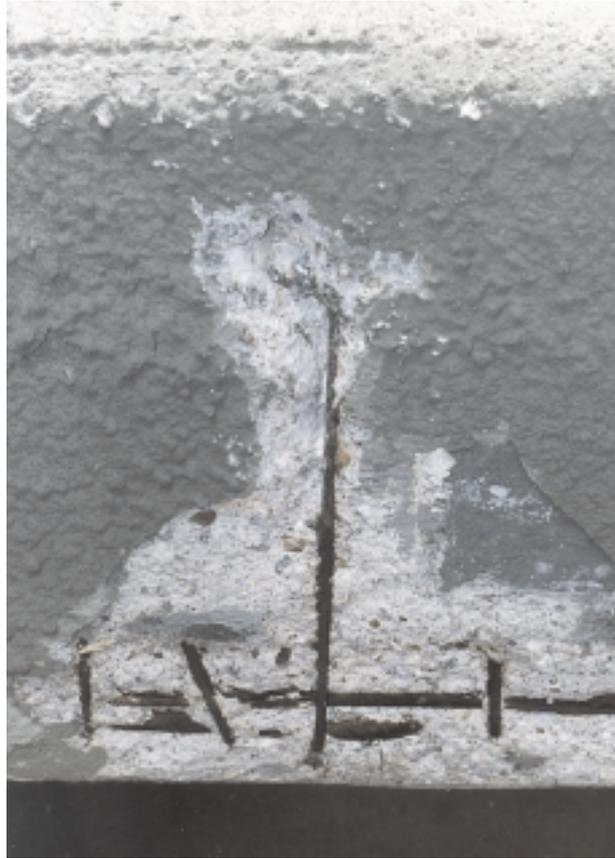
- An der Unterseite der Fahrbahnplatte des Stromüberbaus, der ebenfalls vollständig mit Spritzbeton behandelt wurde, war eine Überprüfung des Konstruktionsbetons wegen der darüber liegenden Spritzbetonschicht nur bedingt möglich. Die Spritzbetonschicht ist an zahlreichen Stellen abgeplatzt und der darunter liegende Beton zeigt ebenfalls Abplatzungen mit freiliegender und teilweise stark korrodierter Bewehrung (Bild 2.6). In vielen Bereichen wurde ein Hohlklang der Spritzbetonschale festgestellt, was auf mangelnden Verbund mit dem Konstruktionsbeton schließen läßt.

Bild 2.6: Korrodierte Bewehrung, Stromüberbau, Unterseite Hauptträger

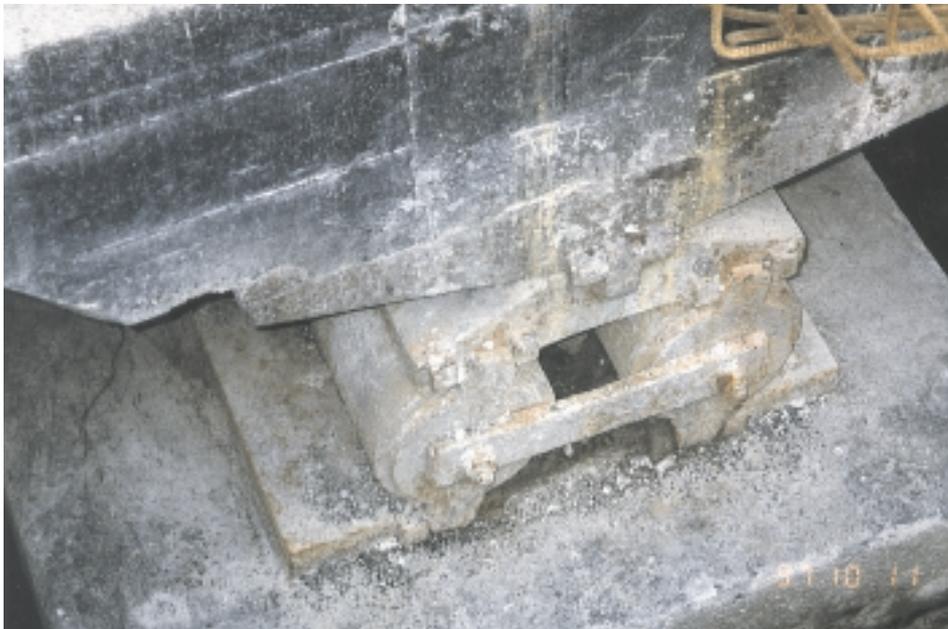
- Auch die beiden Portale zeigen Schäden, die überwiegend durch Fahrzeuganprall verursacht wurden.
- Die Lager des Stromüberbaus sind stark angerostet, aber vermutlich noch funktionsfähig (Bild 2.7).

Bild 2.7: Funktionsfähiges Rollenlager Stromüberbau, Seite Alsleben

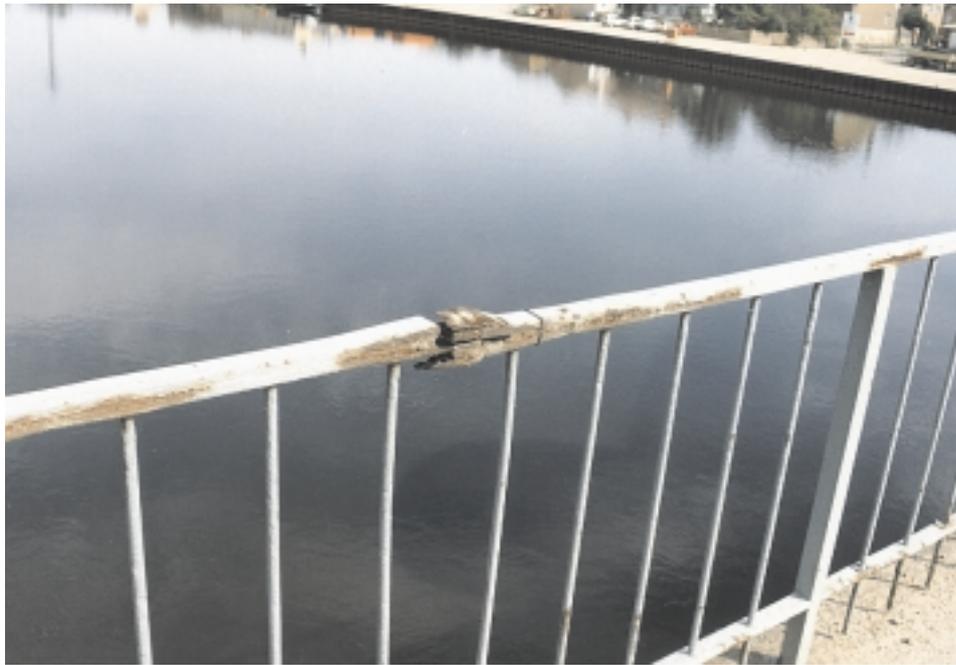
Bild 2.8: Geländerschaden

- Die mit Spritzbeton versehenen Brüstungen weisen an Fugen und insbesondere im Bereich der Kanzeln über beiden Strompfeilern Betonabplatzungen auf.
- Die als Ersatz für die ursprünglichen Brüstungen angebrachten Geländer befinden sich in einem besonders schlechten Zustand, so daß von einer funktionierenden Absturzsicherung nicht die Rede sein kann (Bild 2.8).

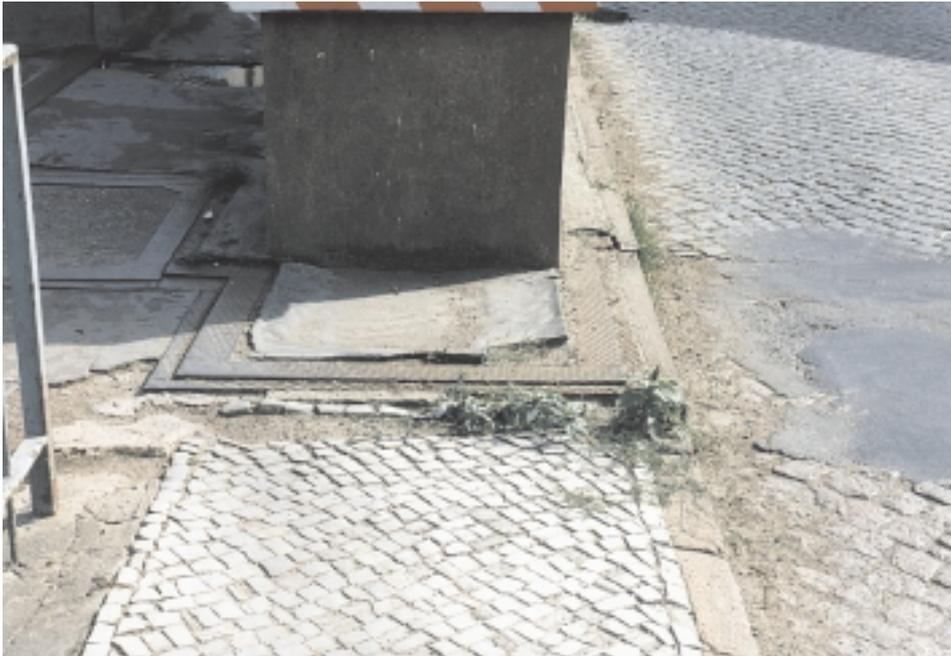
- Die beiden Brückenabläufe im Bereich des Strompfeilers alsleben auf dem Stromüberbau sind abgesackt, der am linken Fahrbahnrand sogar um rd. 10 cm.
- Auf den Gehwegen des Stromüberbaus befindet sich ein dünner Gußasphaltbelag, der stark gerissen und abgeplatzt ist und großflächig Blasen aufweist. Der Konstruktionsbeton darunter ist an einigen Stellen verwittert.

Bild 2.9: Strompfeiler Seite Alsleben: Schäden am Fahrbahn- und Gehweg

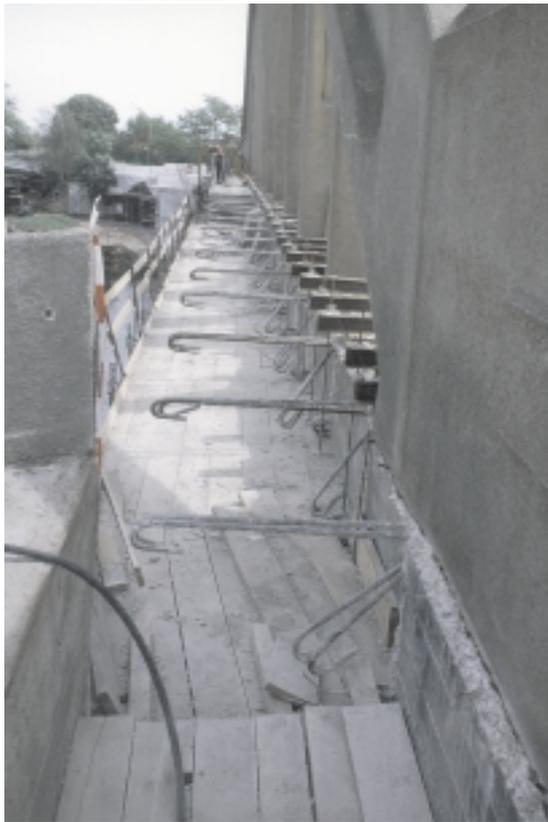
Bild 2.10: Entfernte Gehwegkonsolen, alte Bewehrung

1. Beim Abbruch der beidseitigen Gehwegplatten auf dem Stromüberbau stellte sich heraus, daß der Beton der Stahlbetonkonsolen eine derart schlechte Qualität aufwies, daß ein Totalabbruch und eine Neuherstellung unter Verwendung der vorhandenen Bewehrung nicht zu vermeiden war (Bild 2.10 und Bild 2.12). Daraus ergab sich die Notwendigkeit, das Hänge- und Traggerüst am Stromüberbau umzubauen.
2. Erst durch das Entfernen der 1975 aufgetragenen Spritzbetonschicht auf den Betonflächen (ausgenommen die beiden Bögen, Windverbände und Hänger des Stromüberbaus) und dem Aufbruch der Fahrbahnbefestigungen und Abdichtungen wurde das gesamte Ausmaß der Schäden an den Betonbauteilen und deren Bewehrung offenkundig, die durch jahrelangen Zutritt tausalzhaltiger

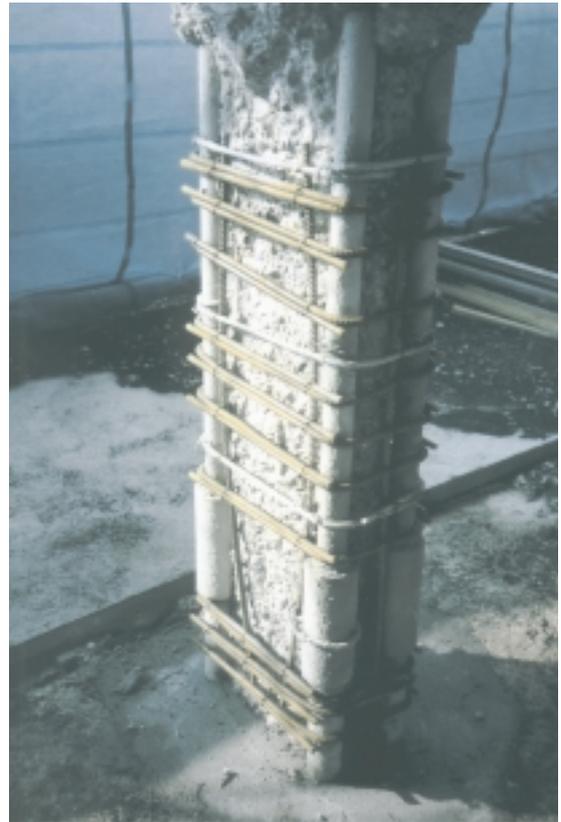
Bild 2.11: Freigelegte Bewehrung für neue Gehwegkonsolen

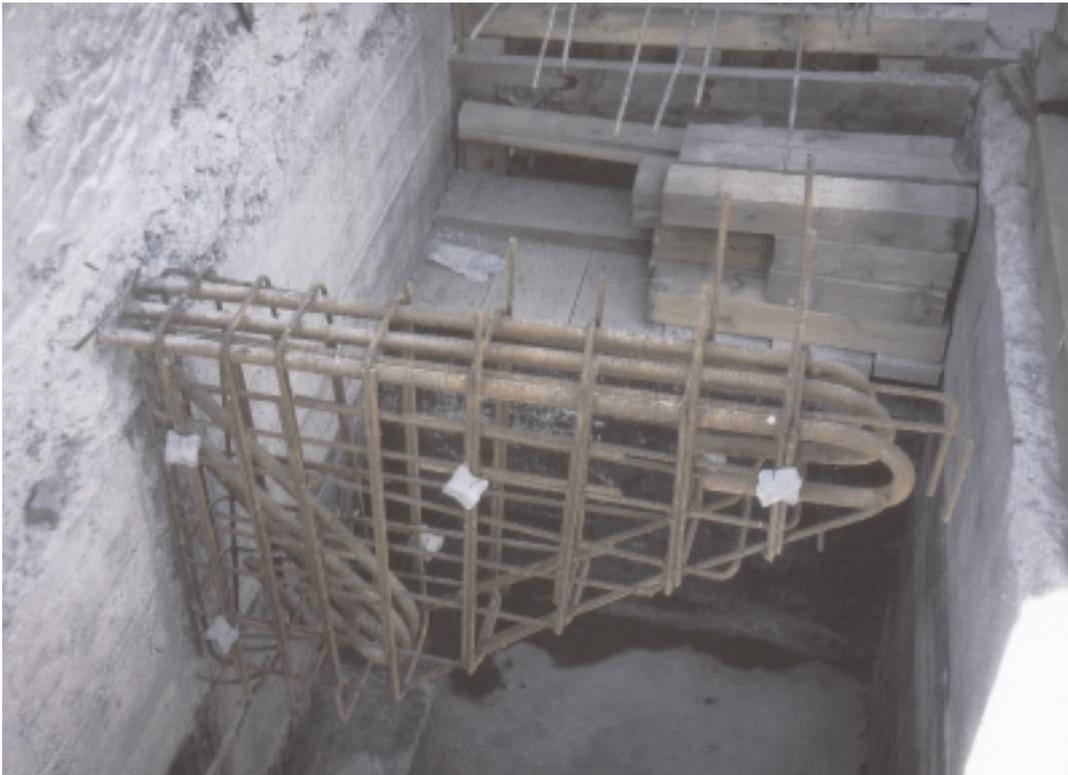
Bild 2.12: Ergänzung der Bewehrung für neue Gehwegkonsolen

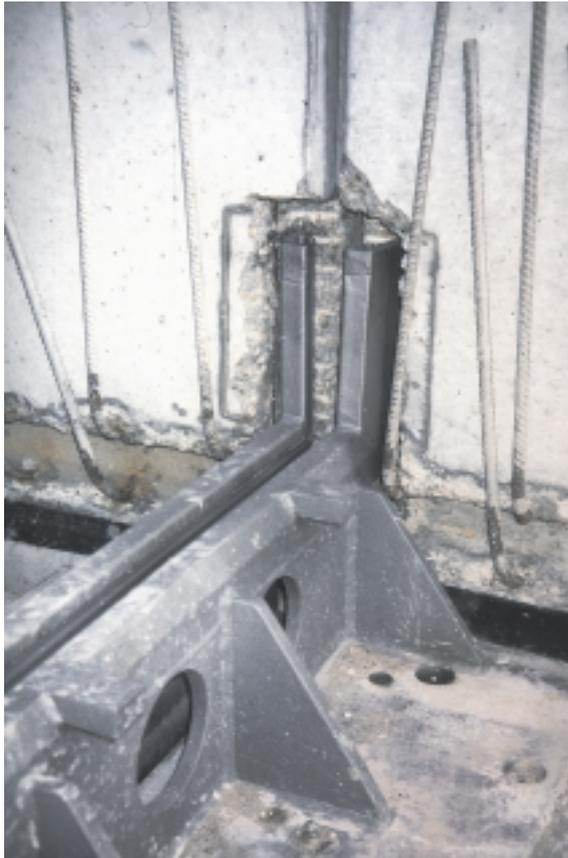
Bild 2.13: Fahrbahnübergang Übe 1 Gehwegbereich mit Anschluß an Rüstung

6. Bei der Erstellung der Ausführungsunterlagen wurde festgestellt, daß die ursprünglich vorgesehenen Fahrbahnübergänge aus Asphalt im Scheitel der linksseitigen Überbaubögen in dieser Form nicht hergestellt werden konnten. Statt dessen wurden stählerne Übergänge nach Zeichnung Übe 1 eingebaut (Bild 2.13).
