9 Die Brücke über die Talsperre Rauschenbach – Bewährung innovativer Bautechnik 1965 - 2002

Dr.-Ing. Walter Knaute
SAXOTEST Ingenieure GmbH, Dresden

Dipl.-Ing. Karsten Mühlmann
Straßenbauamt Chemnitz

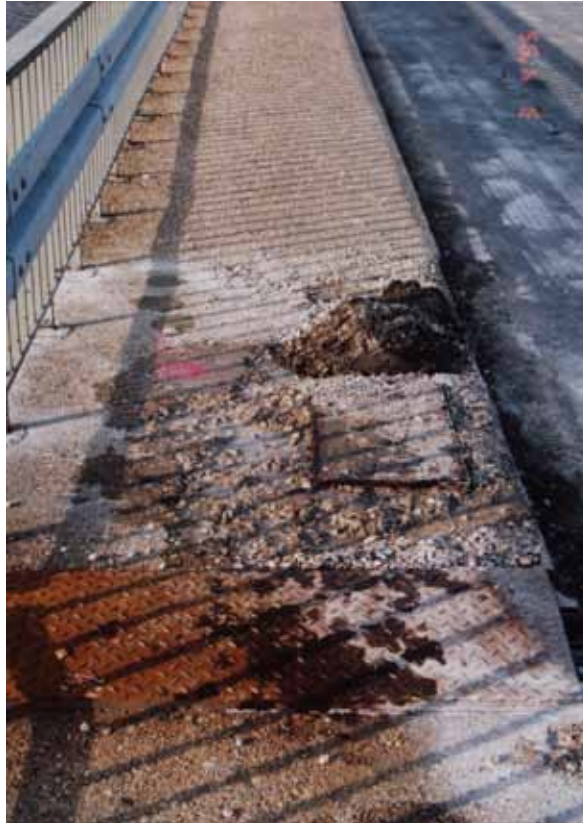
Es war festzustellen, daß der Tragwerksbeton im Bereich undichter Übergangskonstruktionen und damit verstärkten Angriffs durch Trennmittel an der Oberfläche entsprechende Schäden zeigte, siehe Bild 9.11 und Bild 9.12.

Bild 9.11: Starke Korrosion an Stahlbauteilen und am Beton, hier im Kappenbereich (Zustand 1995), Beton konnte teilweise abgekehrt werden

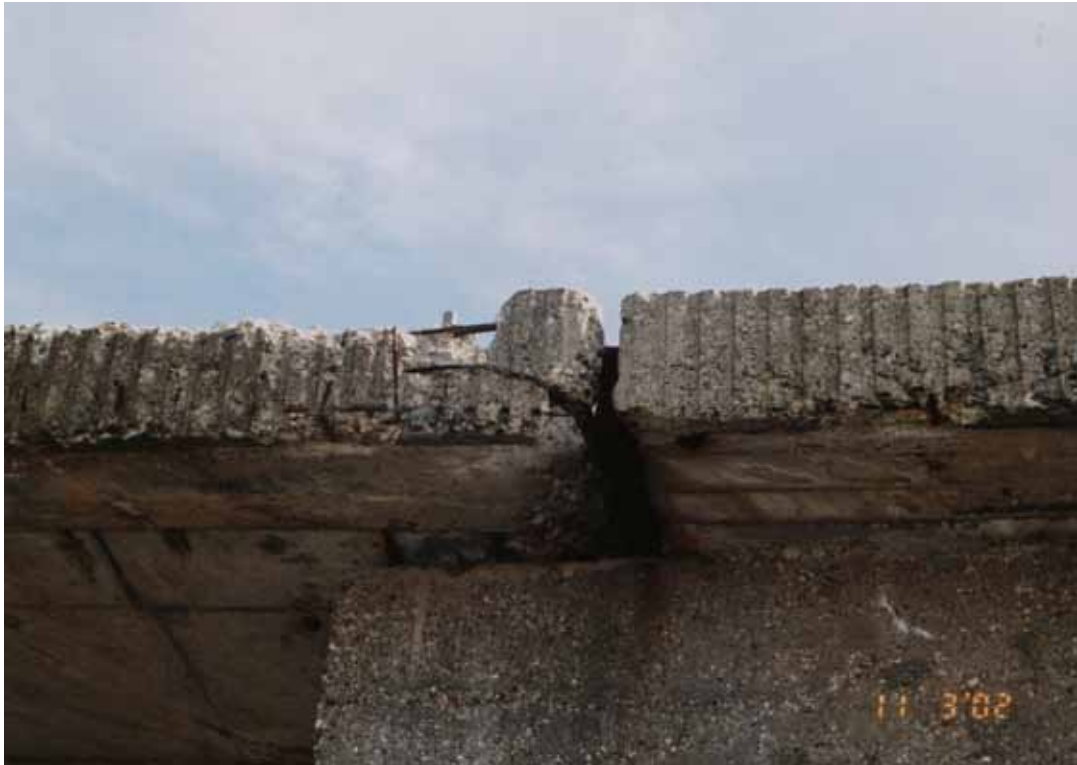
Bild 9.12: w.v., Detail Gesims bei WL A

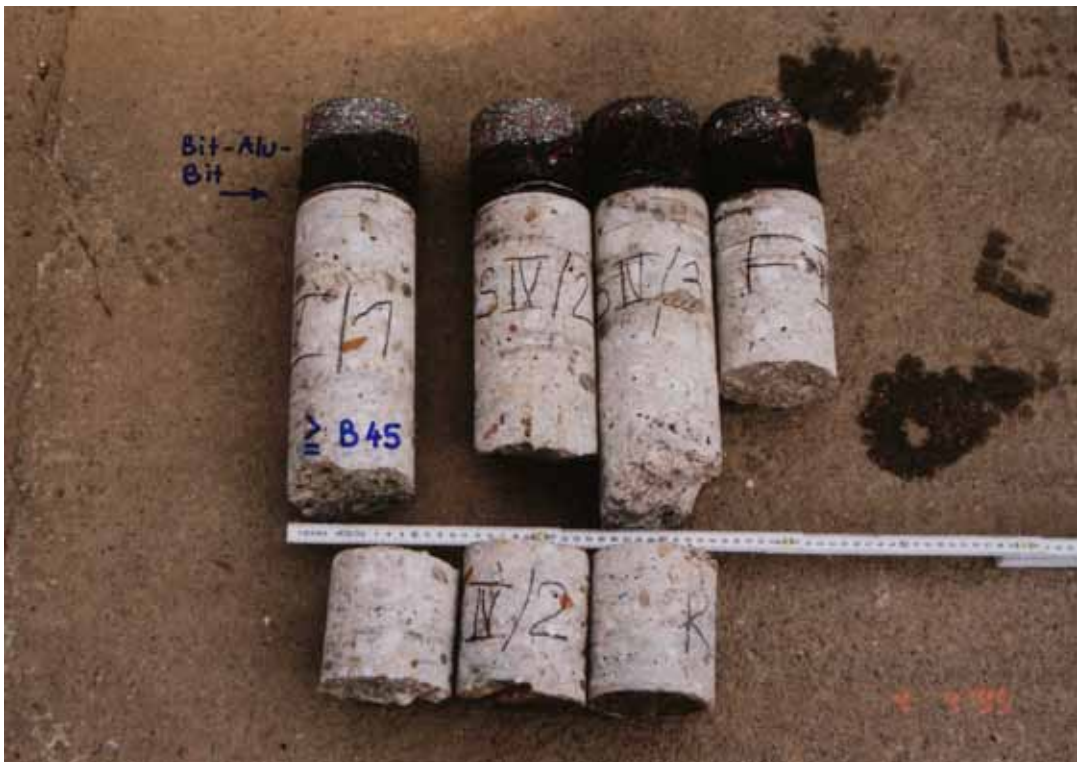
Der zu untersuchende Beton wurde aus dem Bereich an den beiden Widerlagern entnommen sowie aus Feld 1, jeweils unterhalb der hier rissigen bzw. löchrigen Abdichtung („Bit-Alu-Bit“) aus der Deckplatte, siehe Bild 9.13.

Bild 9.13: Bohrkern aus dem Überbau: Gußasphalt - Abdichtung - Tragwerksbeton

Der Beton war relativ dicht, zeigte jedoch bei der Meßstelle im Feld 1 gewisse Zermürbungserscheinungen. Bei früheren Untersuchungen im Jahre 1995 wurde eine Festigkeitsklasse von mindestens B 45 (B 450... B 600) ermittelt.

Die Chloridgehalte in der Oberflächzone betragen 0,12 ... 0,17 ... 0,21 M-% Beton. Bei Ansatz von ca. 400 kg Zement je m³ Beton ergibt sich dann bei einer Beton-Rohdichte von 2,34 kg/dm³ ein relevanter zementgebundener Chloridgehalt von 0,70 ... 0,99 ... 1,23 M-% Z.

Dies liegt damit deutlich über dem Grenzwert einer möglichen chloridinduzierten Stahlkorrosion von 0,40 M-% Z (Stahlbeton) bzw. von 0,20 M-% Z (Spannbeton).

Im Bereich einer defekten Abdichtung waren also erhebliche Mengen Chloride in den Beton eingedrungen. Ab ca. 1 M-% Z ist unter Umständen bereits mit einem direkten Angriff auf die Zementsteinmatrix zu rechnen.

Die „Bit-Alu-Bit“-Abdichtung war teilweise noch brauchbar, zum anderen jedoch bereits stark verschlissen. Es wurden Stellen mit Rissen und Löchern festgestellt, wo dann eingedrungene Taumittel-Lösung direkt in den Konstruktionsbeton gelangen konnte. Solche Erscheinungen mit sehr unterschiedlichem Bild wurde wiederholt auch an anderen Bauwerken festgestellt, z.B. in Dresden an der Hochstraßen-Brückesowie bei verschiedenen Elbebrücken.

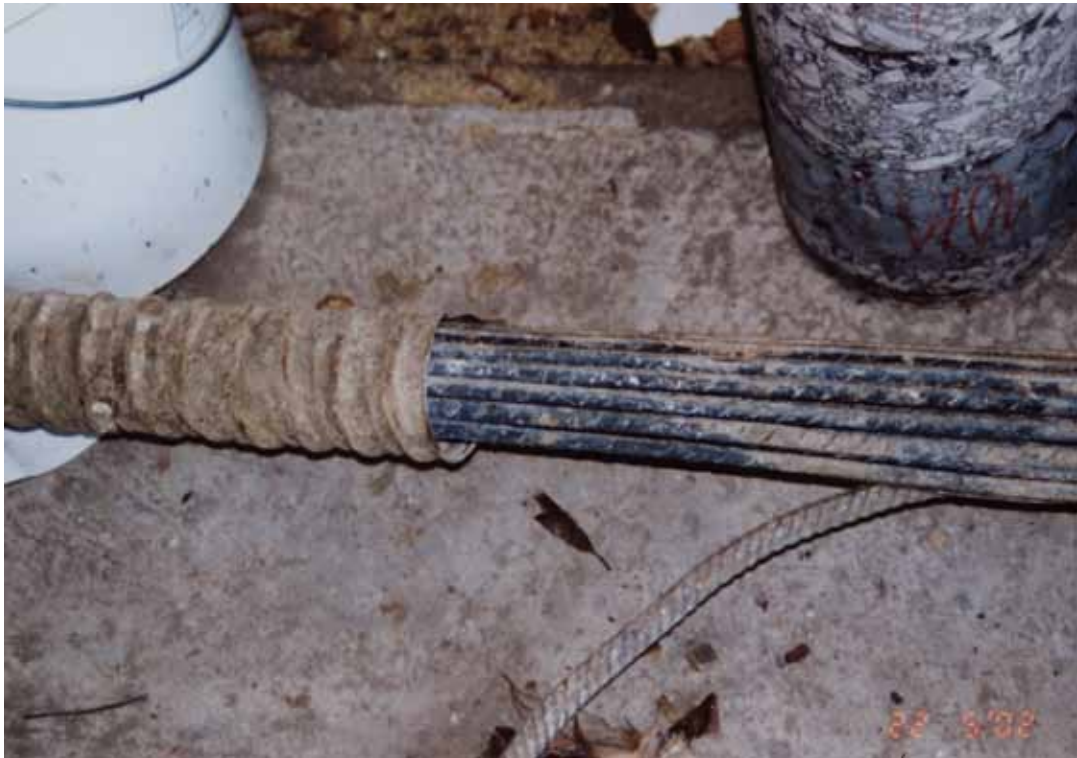
Es war festzustellen, daß die Spannglieder (BSG 100 mit ölschlußvergütetem Spannstahl St 140/160) noch keine sichtbaren Schädigungen aufwiesen. Es wurden an keiner Stelle unzulässige Anrostungen vorgefunden. Ebenso gab es keine Anzeichen für irgendwelche Kerbrisse, Versprödungserscheinungen oder ähnliches. Es gab keine Merkmale für eine Spannungsrißkorrosion. Dazu als Beispiel Bild 9.14. Damit bestätigten sich bisherige eigene Befunde an einer ganzen Reihe anderer Bauwerke.

In nach der Sprengung noch tatsächlich auswertbaren Abschnitten konnte festgestellt werden, daß die Spannstähle voll umhüllt waren von einem hochalkalischen Verpreßmörtel. Die chemischen Analysen ergaben einen pH-Wert von 12,4 ... 12,5, mithin im Bereich eines frischen Zementleimes von pH = 12,35.

Bild 9.14: Bündelspannglied BSG 100, geöffnet, Zustand des Spannstahles St 140/160 sehr gut

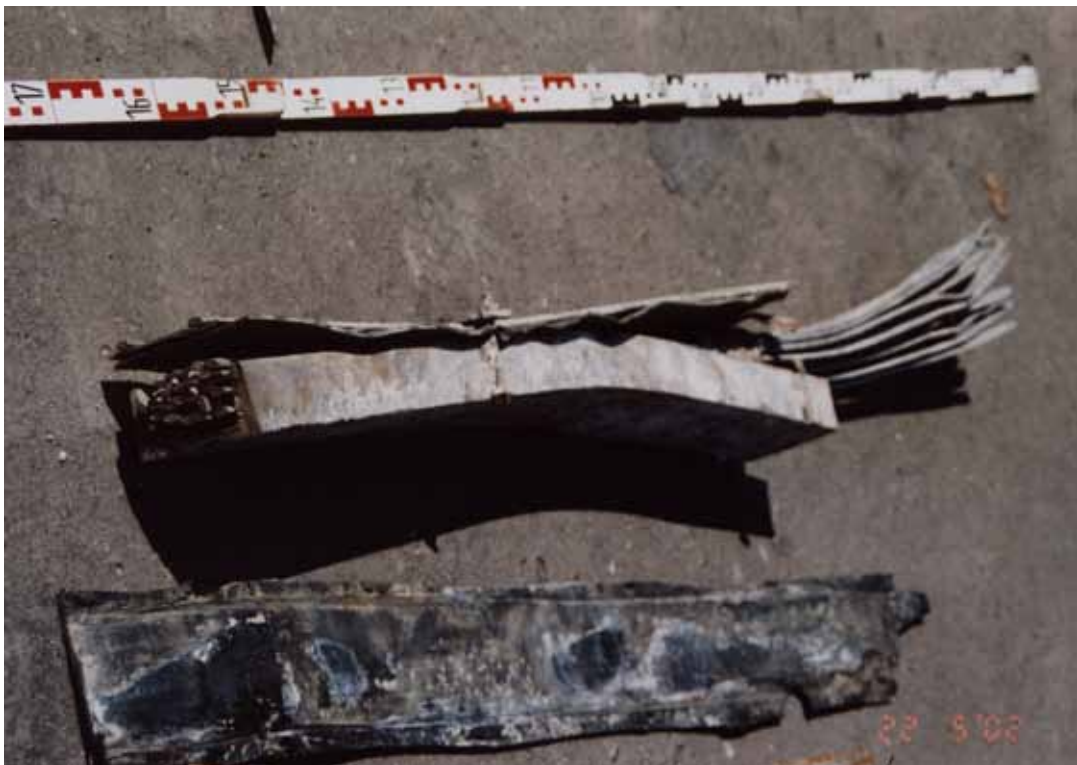
Bild 9.15: Spanngliedführung am Wendepunkt in U-Profil mit Blechabdeckung

Im weiteren wurden an verschiedenen Stellen von Wendepunkten auch „Umlenk-Sättel“ aufgefunden, siehe Bild 9.15. Diese bestanden entweder aus einem einfachen, liegenden U-Profil mit Blechabdeckung oder einem zu einem Kasten ausgebildeten zweifachen U-Profil. Die innerhalb dieser Profile liegenden Stähle (St 140/160) waren ohne auffällige Schädigungen, Reib- oder Quetschmarken, soweit dies noch feststellbar war im Zusammenhang mit der Sprengung.

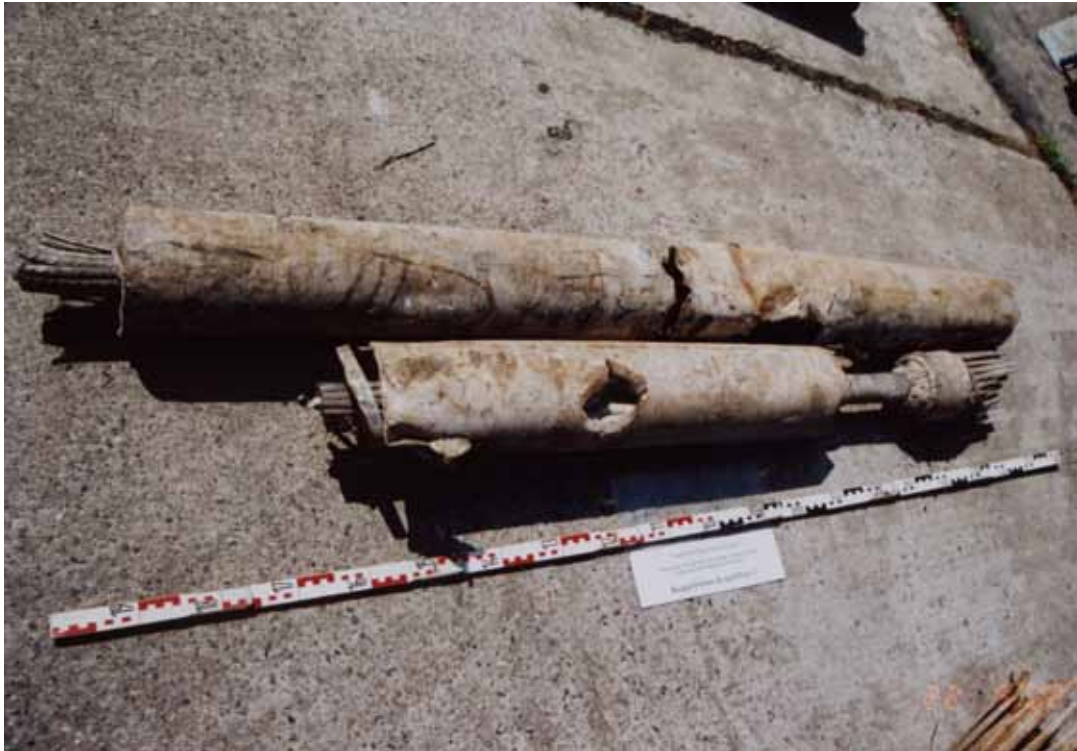
Die Untersuchung an den drei Bereichen ergab einen insgesamt guten Zustand. Die Koppelbolzen zeigten lediglich in der äußersten Zone eine minimale Korrosionsschicht. Im Anschnitt war der Stahl hingegen einwandfrei.

Die Analysen am Verpreßmörtel im Bereich der Koppelbolzen ergaben wieder einen sehr guten Zustand. Der VM wies mit pH-Werten von 12,3 bis 12,5 ein sehr hohes alkalisches Milieu auf. Es waren an den Koppelbolzen auch keinerlei Spuren von chloridinduzierter Korrosion, z.B. durch Lochfraßnarben erkennbar. Die Chloridgehalte im VM waren wiederum sehr niedrig mit Werten von 0,02 ... 0,03 M-% Z. Dies dürfte dem Ausgangszustand entsprechen. Der Sulfatgehalt war mit Werten von 0,11 bis 0,20 M-% auch sehr niedrig. Hierzu die Bilder 9.16 und 9.17.

Bild 9.16: Koppelfuge 2, komplette Verbindungen

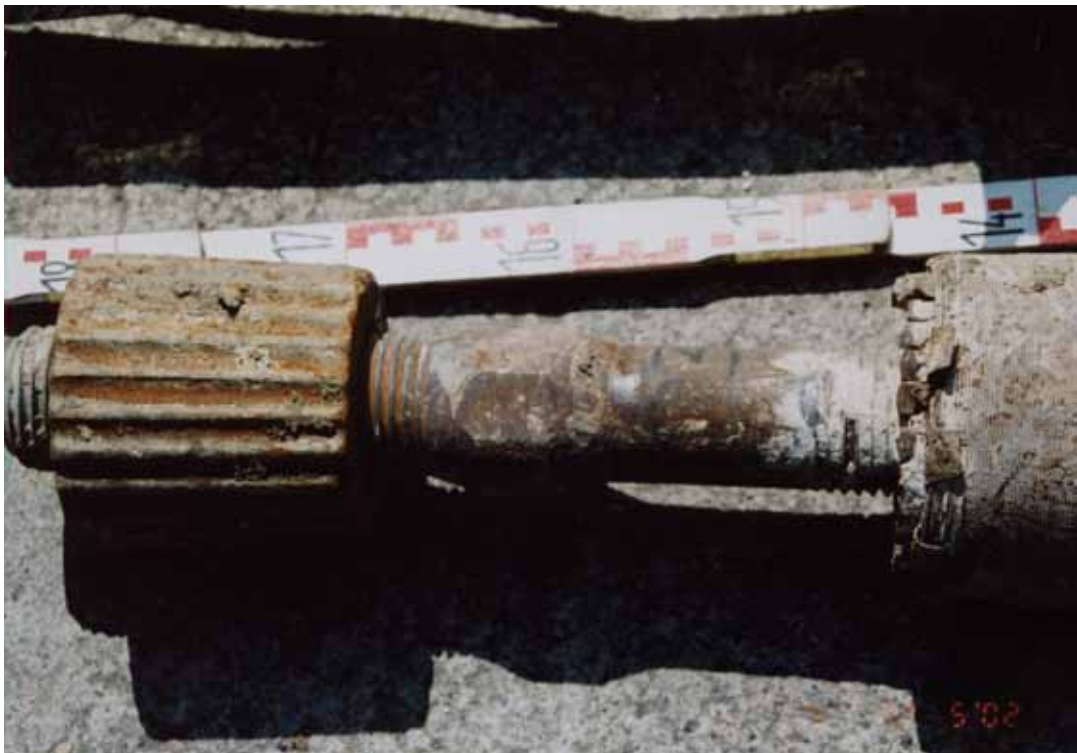
Bild 9.17: Detail Koppelbolzen KF 3

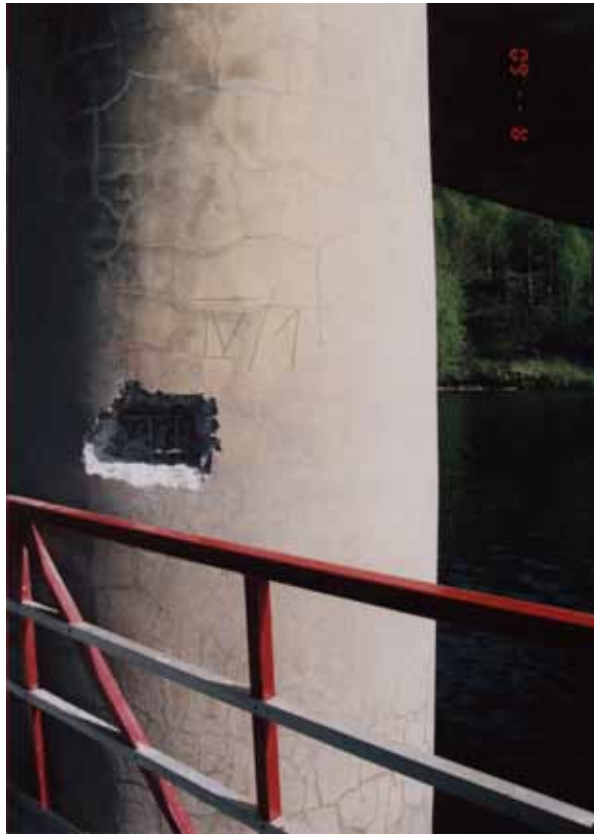
Ergänzend zu den früheren Untersuchungen, hierzu Bild 9.18 und Bild 9.19, wurde an einer Stelle aus dem Unterwasserbereich der Schutzmörtel/äußere Zementputzschale („Mantelbeton“) untersucht. Bei Stütze 2 wurde aus dem unteren Drittel aus etwa der Mitte des bis zu 10 cm starken Schutzmörtels ein hohes alkalisches Milieu ermittelt mit $\text{pH} = 12,2$.

Der Chloridgehalt betrug 0,025 M-%, was etwa 0,15 M-% Z entspricht. Damit wird sogar das Kriterium für Spannbeton von 0,20 M-% Z klar unterschritten. Die beabsichtigte Schutzwirkung für den eigentlichen Stützenbeton war also gegeben.

Bild 9.18: Untersuchungen an Stützen1995, Netzrisse im „Mantelbeton“ deutlich sichtbar

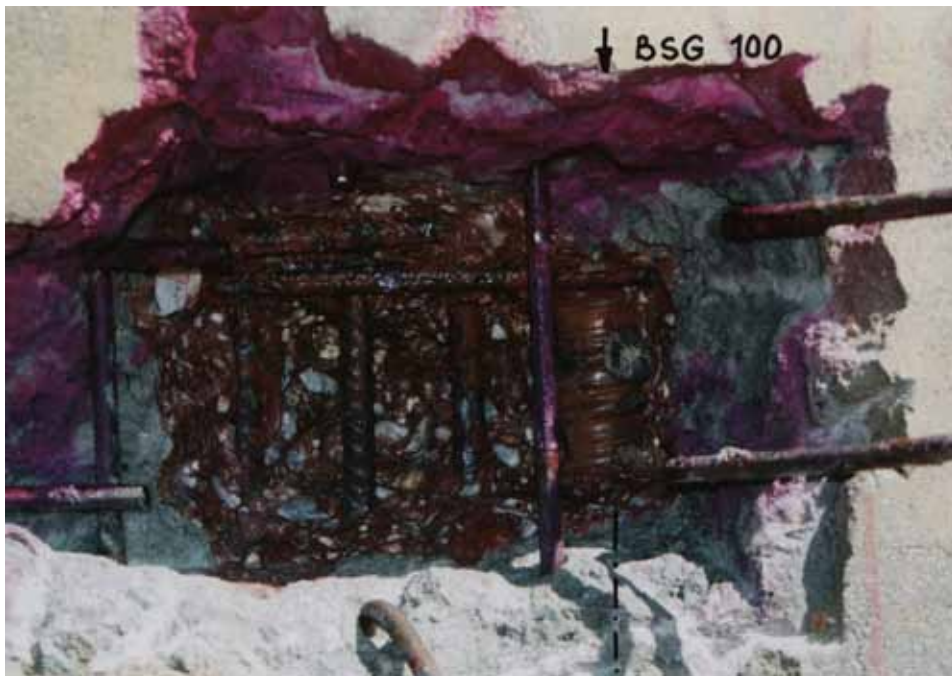
Bild 9.19: Meßstelle w. v., rechts Erkundung Spannglied BSG 100 bis zum Stahl

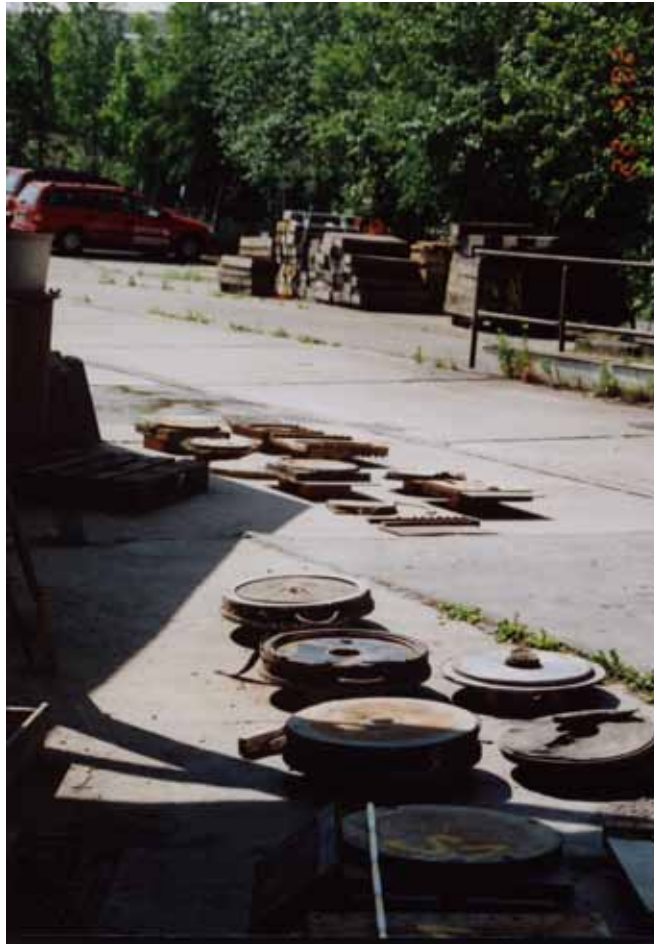
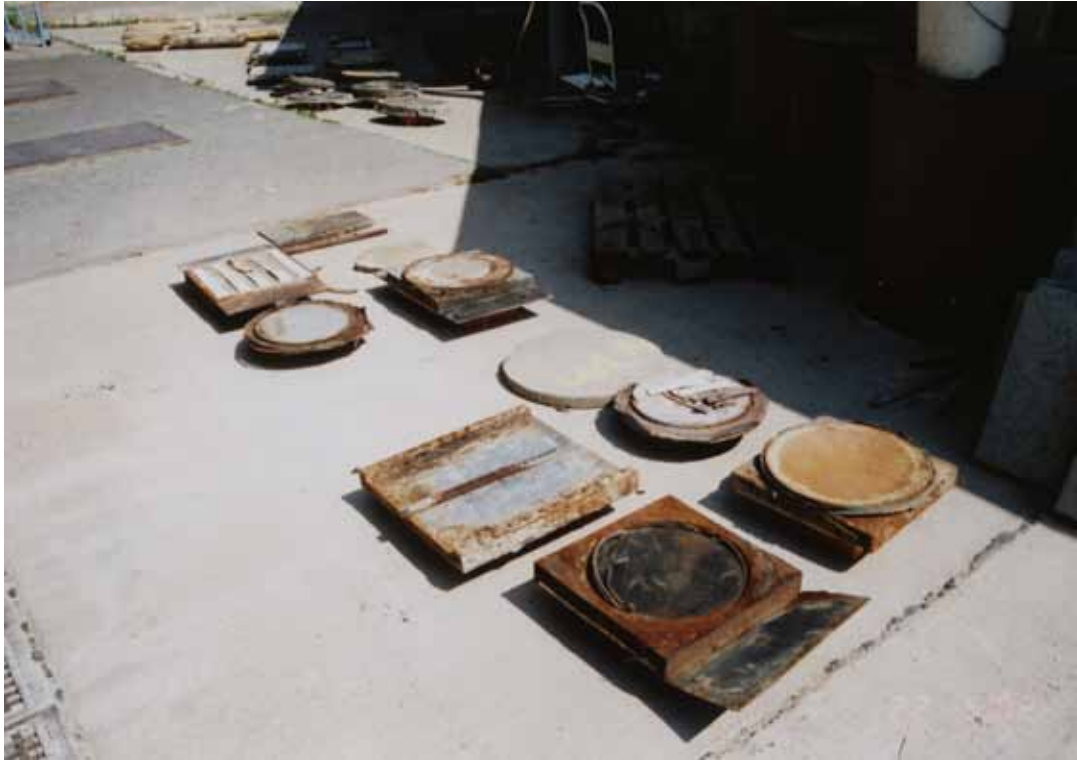
Bild 9.20: Geborgene Lagerkörper im Freilager SAXOTEST

Die Überprüfung an den nach der Sprengung geborgenen Lagerkörpern ergab folgendes. Die Lager, gleich ob Gleit- oder Kiplager waren sämtlich noch in Ordnung und funktionstüchtig. Die speziellen HEYDEFLOX-Gleitkörper waren noch in einem guten bis sehr guten Zustand. Es waren keine Verschleißerscheinungen erkennbar, lediglich Spuren infolge des Sprengens. Dies betraf auch die HEYDEFLOX-Ringe bzw. -hülsen.

Im Inneren der Lagerkörper war der Zustand dagegen weitestgehend in Ordnung. Die auf verschiedenen Fotos zu erkennenden Rostspuren innerhalb der Lager sind offensichtlich erst nach der Sprengung mit entstanden. Sie stellten ansonsten auch keine Gefährdung der Funktionstüchtigkeit der Lager selbst dar. Hierzu auch die Bilder 9.20 bis 9.24.

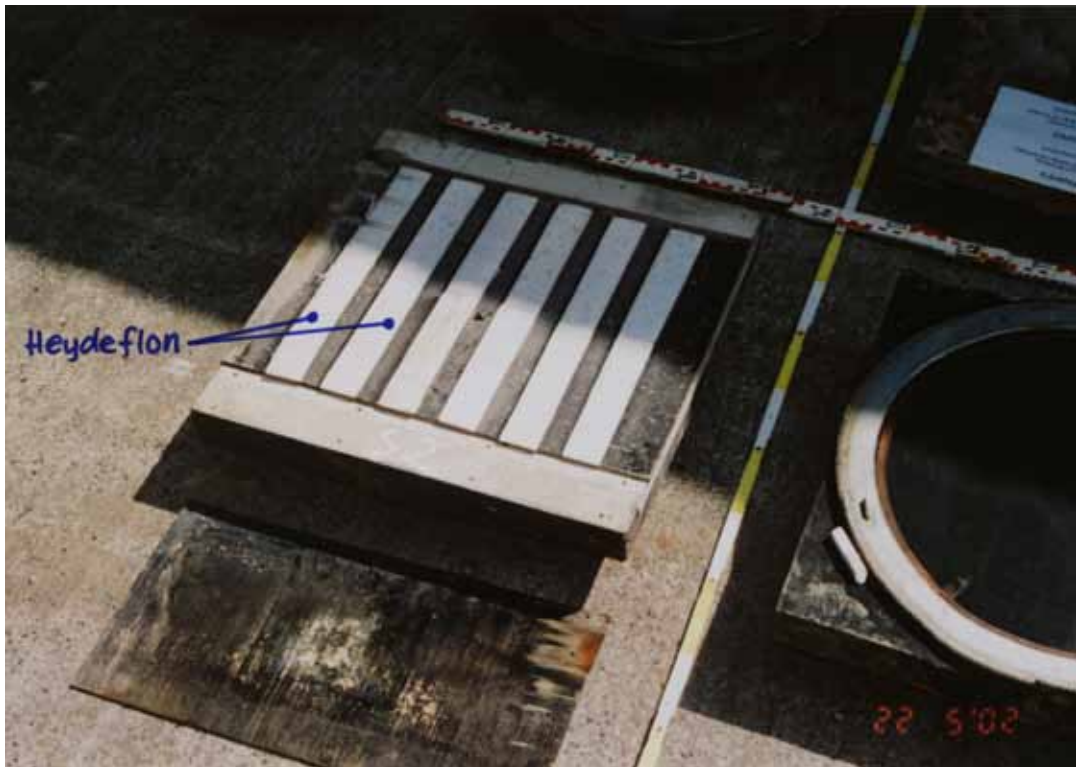
Bild 9.22: Proben von Stützenreihe 1 und 2, Gleitlager, innen praktisch guter bis sehr guter Zustand

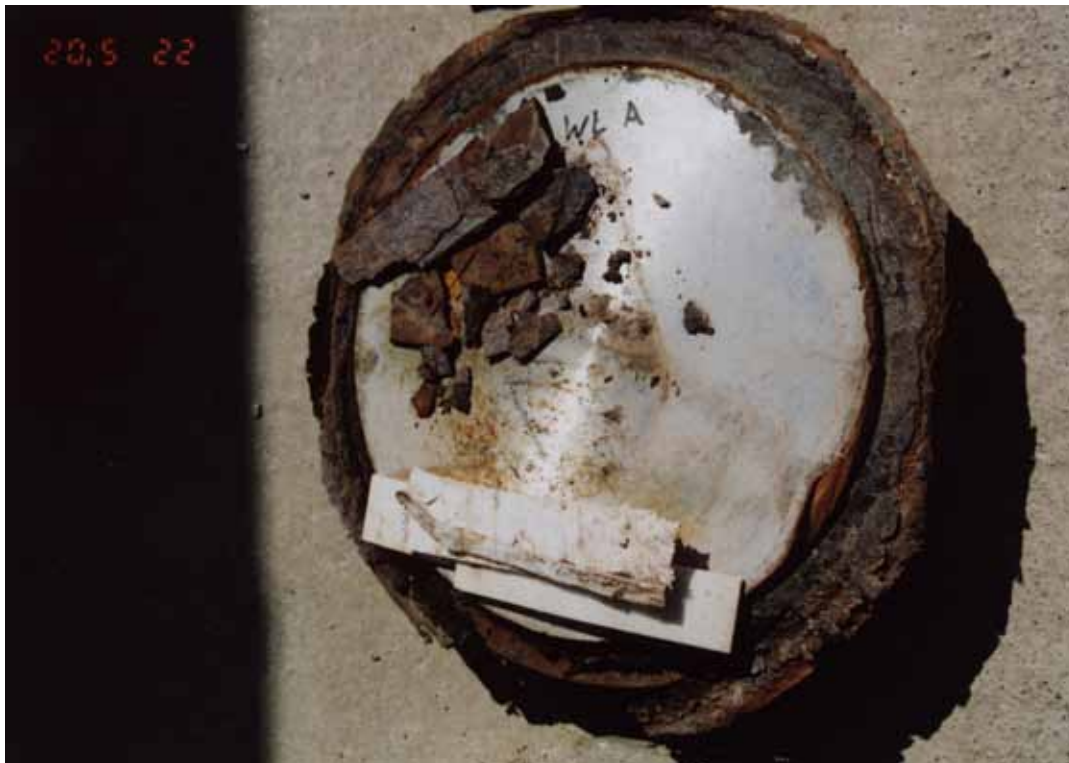
Bild 9.23: Gleitlager vom WL A (Neuwernsdorf); außen katastrophaler Zustand, Schalenrost, innen noch gute Beschaffenheit

Auch die Neopren-Gummitteile waren noch relativ gut elastisch und ohne nennenswerte Versprödungen u. a. Auch die Polysulfidabdichtstreifen waren noch in festem Verband anhaftend. Ebenso waren die Dichtungsringe aus Messing noch in gutem bis sehr gutem Zustand. Lediglich die Teile aus nichtrostfreiem Material (St 38 u.2) waren außen stärker korrodiert, teilweise mit starkem Blattrost bis hin zum Schalenrostbefall. Hier war vermutlich u. a. eine chloridinduzierte Korrosion schadensauslösend.

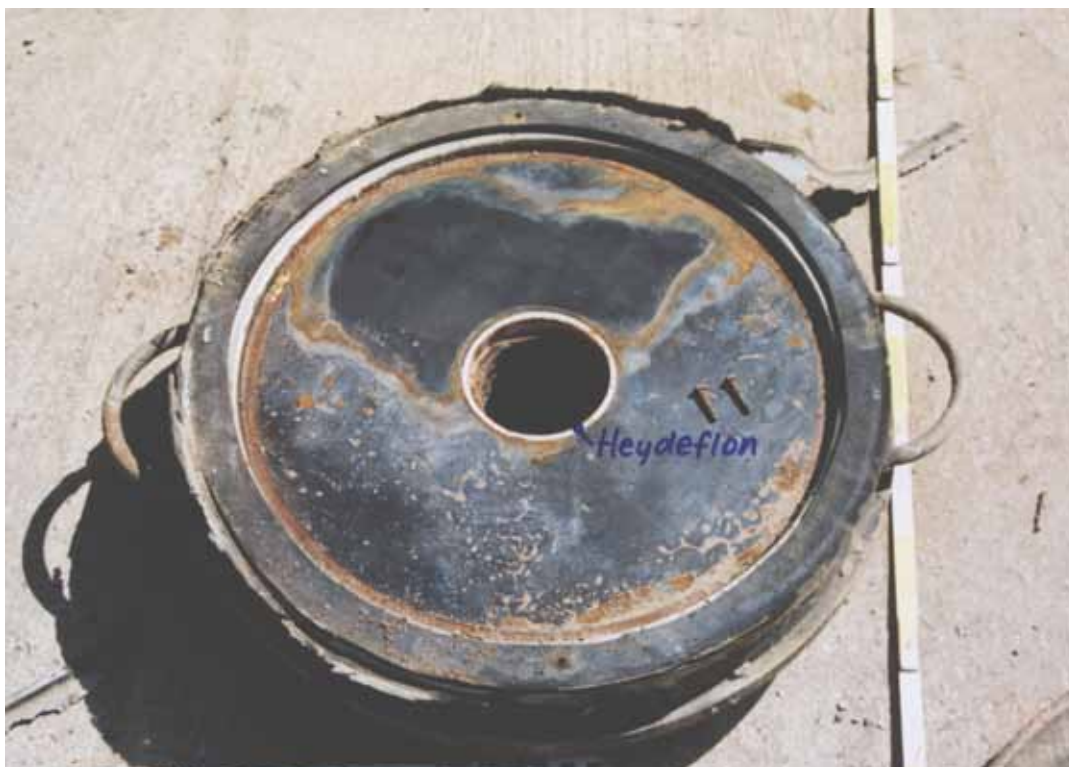
Bild 9.24: Kiplager, hier von Stützenreihe 6
