## Methodisches Vorgehen bei der Revitalisierung und Umnutzung der historischen Schwesternhäuser in Kleinwelka bei Bautzen

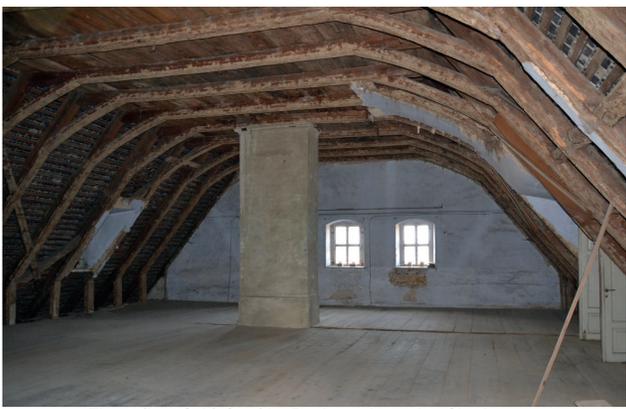
Ehemaliger Schlafsaal im Dachgeschoss des Chorhauses

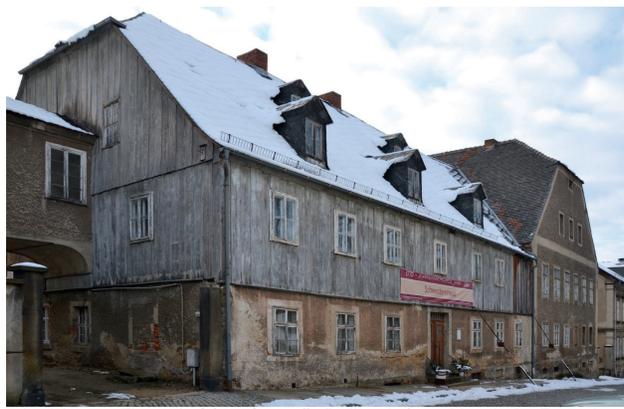
Ansicht vom Zinzendorfplatz, fast vollständig erhaltene historische Fassaden

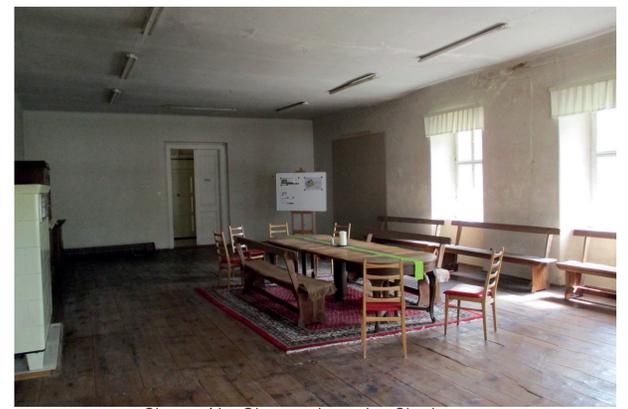
Chorsaal im Obergeschoss des Chorhauses

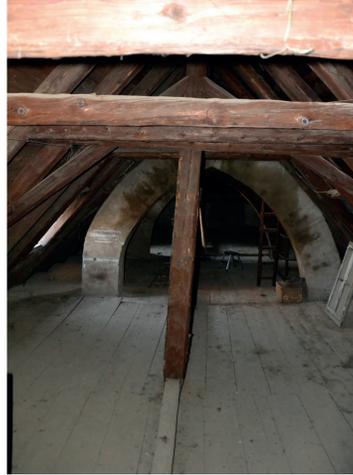
Hängewerk im Schwesternhaus

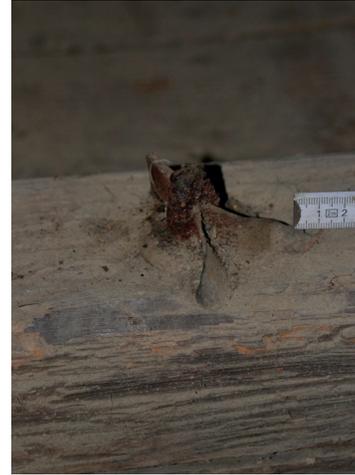
Metallische Verbindungsmittel im Hängewerk

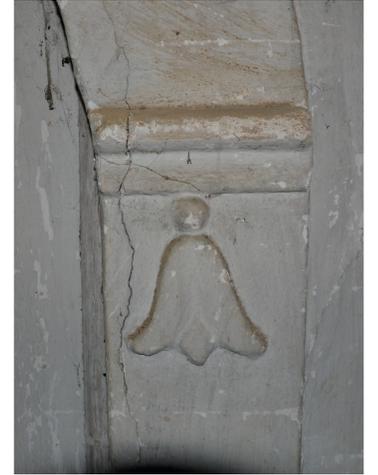
Lehm-Ornament im ehemaligen Waschsaa
