Kurzfassung der Diplomarbeit

## **Untersuchungen zum Versagen einer Stützwand**

eingereicht von:   Jörg Männer

Abgabe:   August 2012

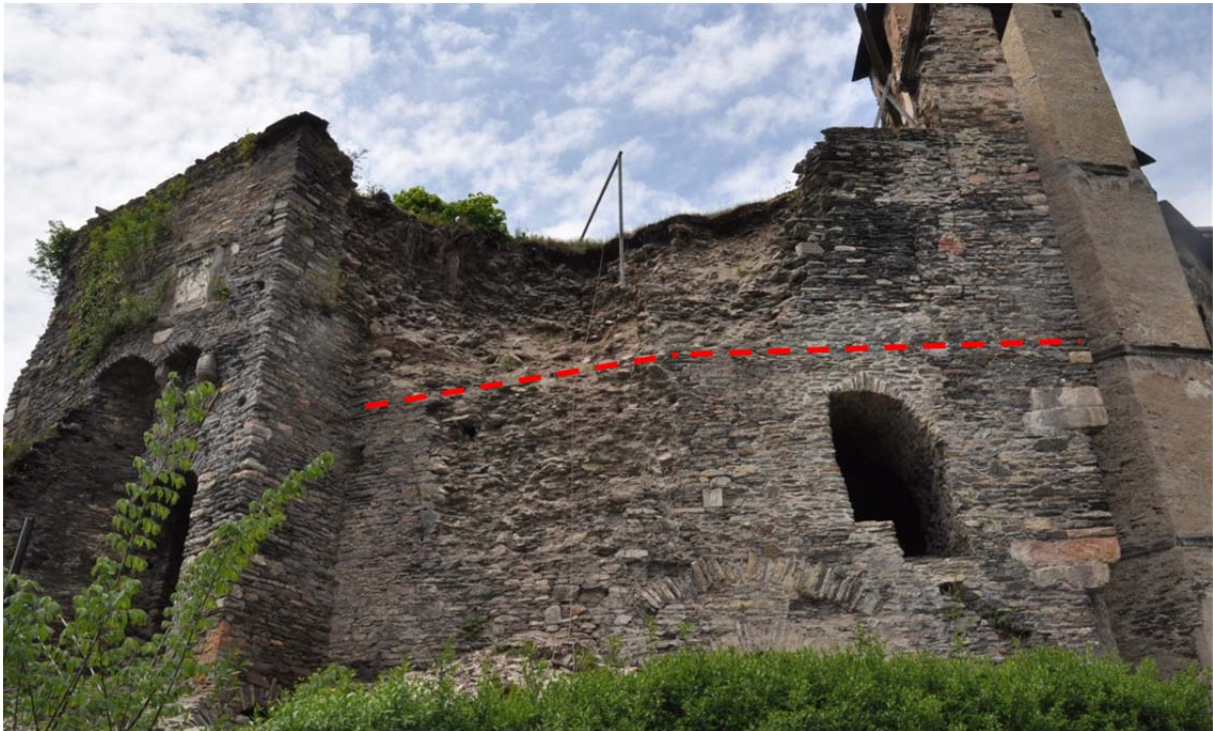
Die betreffende Schlossmauer befindet sich im südwestlichen Teil des Schlosses. Auf der Höhe der gestrichelten Linie (Abb. 2.1) befindet sich ein Mauerversatz von der unteren 2,10m zur oberen 0,75m dicken Mauer. In der rechten oberen Ecke kann man erkennen, dass die Mauer früher einmal dicker gewesen sein musste. Demnach war die Mauer bereits schon einmal im oberen Bereich eingestürzt und wurde, wie ein Jahresstein im Mauerwerk belegt, 1897 wieder aufgebaut, jedoch schlanker dimensioniert. Die Mauer wurde komplett auf Felsen gegründet. Hinter dem Loch in der Mauer befindet sich ein Kreuzgewölbe, welches in der ersten Geschossebene liegt. Dies ist der einzige noch erhaltene Raum hinter dieser Mauer. Rechts des Kreuzgewölbes befindet sich ein Treppenaufgang zur zweiten Ebene, die allerdings auch komplett verschüttet ist.

Eingestürzt ist lediglich die obere, schlankere Mauer. Die dadurch entstandene Böschung bzw. Abbruchfläche ist im oberen Bereich nahezu senkrecht. Hier erkennt man eine horizontale Ausrichtung der Schiefersteine und der Boden ist sehr locker. Unterhalb des frei stehenden Teils der Böschung ist diese um maximal 50° geneigt, ziemlich glatt und fest. An der unteren Mauer wurde die Maueroberfläche abgeschert.

**Abbildung 2.1: Ansicht Teileinsturz der Schlossmauer im Ruinenteil**

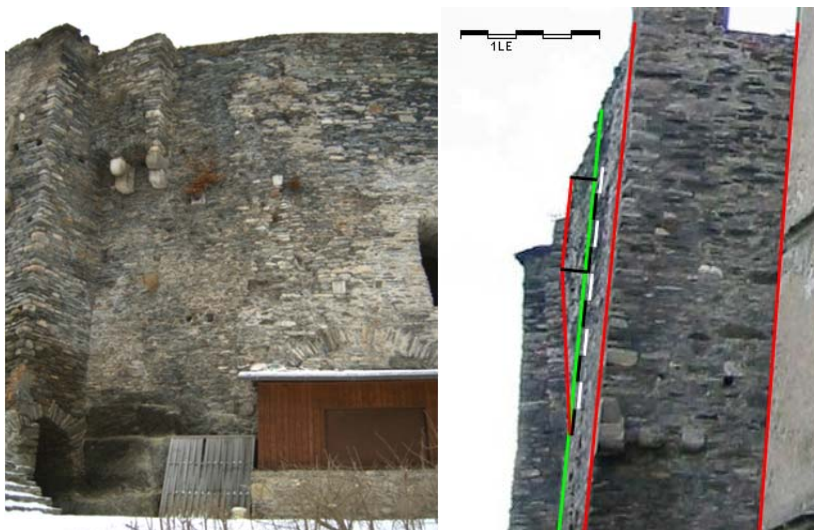
Vor dem Teileinsturz zeigte die Mauer große Risse, Frostaussprengungen und nicht mehr intakte Fugen (Abb. 2.2). Zudem wuchsen Pflanzen an der Mauer, welche an der feuchten Mauer gute Wachstumsbedingungen fanden. Von der Mauer lösten sich auch ganze Mauerscheiben ab (Abb. 2.4). Im Laufe der Zeit wurden viele Instandsetzungsmaßnahmen durchgeführt, wodurch auch Eisenbewehrungen und unterschiedliche Steine im Mauerverband zu finden sind. Direkt hinter der Mauer standen zwei 16m hohe Bäume, die etwa 1988 gefällt wurden, nachdem bereits größere Verformungen an der Mauer zu erkennen waren. Mit Hilfe der Abbildung 2.3, welche die Mauer von der Seite zeigt, konnte die Neigung der Mauer vor dem Einsturz abgeschätzt werden. Ab der Höhe des Mauerversatzes neigte sich diese um ca.  $9,5^\circ$  nach außen und ging im oberen Bereich wieder in die senkrechte Lage über.

**Abbildung 2.2: Schlossmauer vor dem Teileinsturz [Dr. Wehr] (links)  
Abbildung 2.3: Detailbild Abschätzung Neigungswinkel (rechts)**

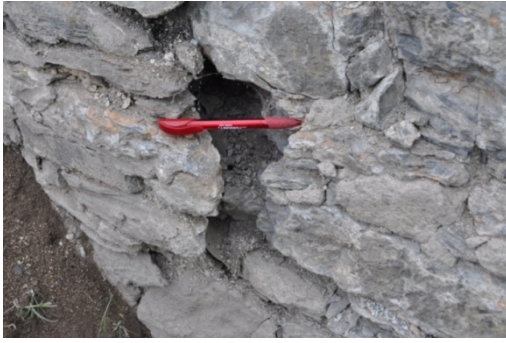
**Abbildung 2.4: Abgelöste Scheiben an der Mauerwerksoberfläche**

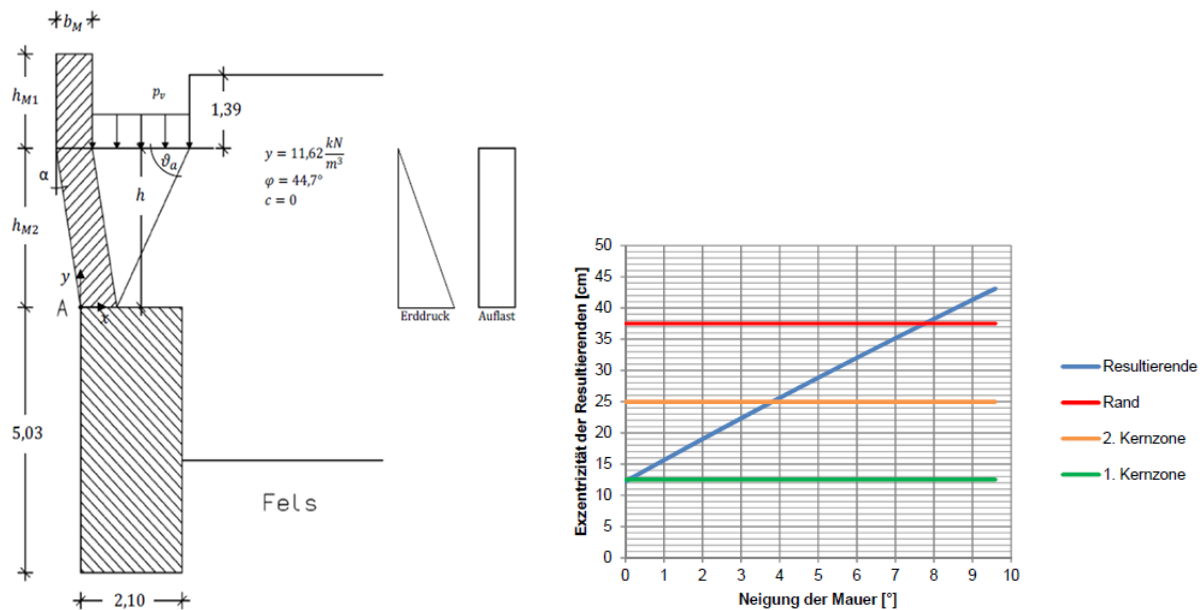
Für die Berechnung wurde der maßgebende Schnitt im mittleren Bereich des Teileinsturzes gewählt, da hier die größten Verformungen auftraten. Die geodätisch vermessene Böschung wurde mit berücksichtigt, indem über die Höhe der freien Standhöhe des Bodens dieser durch eine Auflast ersetzt wurde. Damit übt der Boden in dem Bereich (Abb. 4.1) keine horizontalen Spannungen auf die Mauer aus. Zunächst wurde mit der geringsten Scherfestigkeit gerechnet. Wie man im Diagramm 4.1 sieht, liegt die Resultierende im Mauerversatz, bei der Mauerneigung kurz vor dem Versagen, außerhalb des äußeren Randes. Damit hätte ein Versagen der Mauer bereits viel früher eintreten müssen.

Abbildung 4.1: Statisches System (links)

Diagramm 4.1: Lage der Resultierenden im Mauerversatz in Abh. der Mauerneigung (rechts)

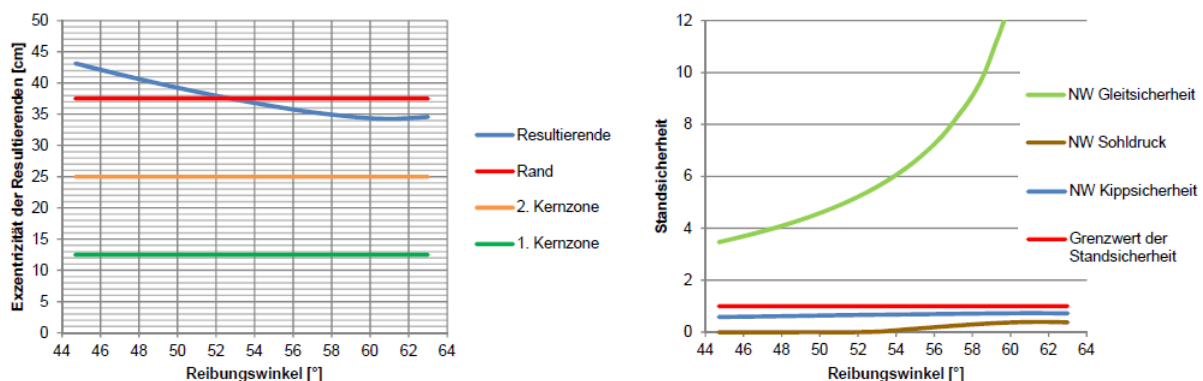
Diagramm 4.2: Anpassung des Reibungswinkels

Da das Ergebnis nicht realistisch ist, wurde die Scherfestigkeit noch über den Reibungswinkel angepasst. Die Kohäsion des Bodens wurde durch die freie Standhöhe bereits berücksichtigt. Wie man im Diagramm 4.2 sieht, kann die Resultierende zwar in die äußere Kernzone verschoben werden, allerdings nicht bis in die zweite Kernzone, wodurch keine Standsicherheit erreicht wird. Auch die zulässige maximale Mauerdruckspannung wird bei allen Reibungswinkeln überschritten, da der Sohldrucknachweis im Mauerversatz nicht erfüllt wird. Damit konnte es zu einem Kipp- oder Mauerdruckversagen kommen.

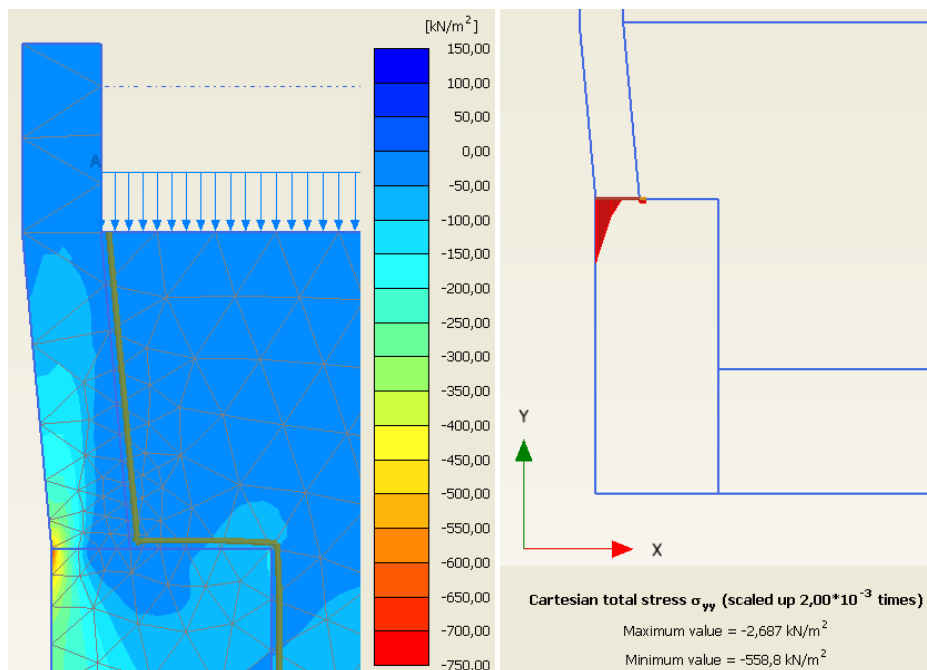
Mit Hilfe der FEM-Berechnung wurde versucht die Druckspannungen im Mauerversatz genauer zu bestimmen, um ein eventuelles Mauerdruckversagen zu untersuchen. Für die Mauer und den Boden wurde das Mohr-Coulomb-Modell verwendet. Die Mauerneigung wurde für die Berechnung jeweils vorgegeben. Das Programm versuchte nun einen Gleichgewichtszustand herzustellen. Dies war maximal für eine Mauerneigung von  $5,4^\circ$  möglich (Abb. 4.2, 4.3).

**Abbildung 4.2: Detailbild Vertikalspannungen am Mauerversatz bei  $5,4^\circ$  Mauerneigung (links)**  
**Abbildung 4.3: Spannungsverteilung im Mauerversatz bei  $5,4^\circ$  Mauerneigung (rechts)**

Bei größeren Neigungen konnte kein Gleichgewichtszustand hergestellt werden und das System kollabierte. Da bei dieser Mauerneigung die maximal aufnehmbare Druckspannung des Mauerwerkes noch nicht überschritten wurde und die Druckspannung bei der Mauerneigung kurz vor dem Versagen von Interesse ist, wurden die Druckspannungen

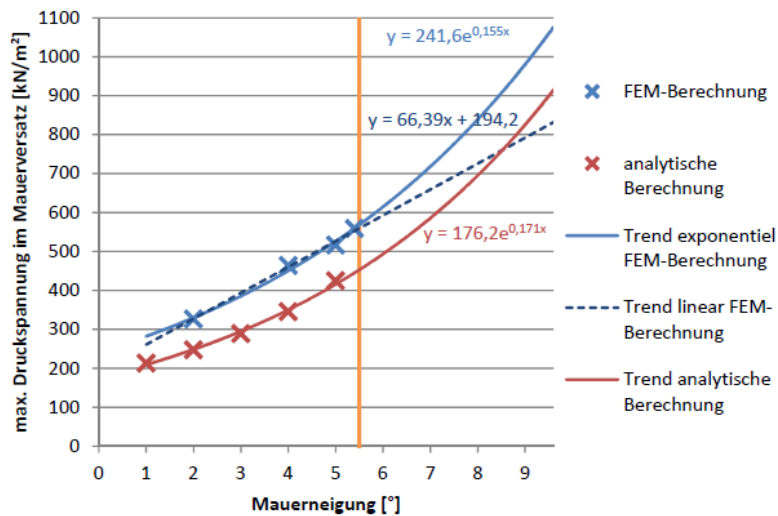
**Diagramm 4.3: Maximale Druckspannung im Mauerversatz in Abhängigkeit der Mauerneigung**

Bei Annahme eines geradlinigen Anstieges der Druckspannungen mit der Mauerneigung, würde diese bei der Mauerneigung kurz vor dem Versagen bei etwa 820kN/m<sup>2</sup> liegen, womit die maximal aufnehmbare Druckspannung von 700kN/m<sup>2</sup> überschritten würde.

Um einen Vergleich mit den analytisch berechneten Sohldrücken durchführen zu können, sind diese rot im Diagramm 4.3 mit abgebildet. Bei einer Mauerneigung größer 5,5° (orange Linie) liegt die Resultierende außerhalb der zweiten Kernzone, womit die analytische Berechnung zu hohe Spannungen liefern kann, da am Rand vom äußeren Kern die Spannung rechnerisch unendlich groß ausfällt. Deshalb wurden nur die Spannungen bis zur zweiten Kernzone im Diagramm mit eingetragen. Dass die mit der FEM-Berechnung maximal mögliche, abbildbare Mauerneigung mit 5,4° ausgerechnet bei der gleichen Neigung liegt, wie bei der analytischen Berechnung die Resultierende die zweite Kernzone überschreitet, könnte Zufall sein. Allerdings kann in der FEM-Berechnung, bei einem Neigungswinkel größer 5,4°, kein Gleichgewichtszustand mehr hergestellt werden, wodurch es immer zu einem Kollabieren des Systems kommt. Da das FEM-Programm mit einer unendlich langen Zeit rechnet, zeigt dies aber deutlich, dass sich bei diesem Zustand die Mauer, bei gleich bleibender Einwirkung, immer weiter verformt, bis sie schließlich kollabiert. Das heißt, dass ab dieser Neigung bei beiden Berechnungen ein Versagen eintreten wird. Mit der FEM-Berechnung ist kein Gleichgewichtszustand mehr gegeben und das System kollabiert. Mit der analytischen Berechnung ist keine Standsicherheit mehr gegeben und das System kann ebenfalls versagen.

Wie man im Diagramm 4.3 auch gut erkennt, liegen die maximalen Druckspannungen aus der analytischen Berechnung um gut 100kN/m<sup>2</sup> unter denen aus der FEM-Berechnung. Allerdings sind die Spannungen aus der FEM-Berechnung auch stark vom E-Modul der Mauer abhängig. Die analytische Berechnung zeigt deutlich eine exponentielle Zunahme der Spannung mit der Mauerneigung. Dabei würde die maximal zulässige Druckspannung bei etwa 8° Mauerneigung überschritten werden und bei dem Neigungswinkel von 9,6°, den die Mauer kurz vor dem Versagen aufwies, eine Druckspannung von etwa 910kN/m<sup>2</sup> auftreten.

Nimmt man nun für die mit Hilfe der FEM-Berechnung ermittelten Druckspannungen ebenfalls eine exponentielle Spannungszunahme an, wird der zulässige Wert bei etwa  $7^\circ$  überschritten und erreicht vor dem Versagen der Mauer eine Druckspannung von etwa  $1070\text{kN/m}^2$ .

In allen Fällen wird die zulässige Druckspannung des Mauerwerkes deutlich überschritten, wodurch ein Mauerdruckversagen gut denkbar ist.
