9 Hochwasserschäden im Vorlandbereich der Elbebrücke Riesa – Maßnahmen zu deren Beseitigung

Dr.-Ing. Andreas Reichelt
Schüßler-Plan GmbH, Büro Dresden

Dipl.-Ing. Steffen Richter
DB ProjektBau GmbH, Projektzentrum Dresden

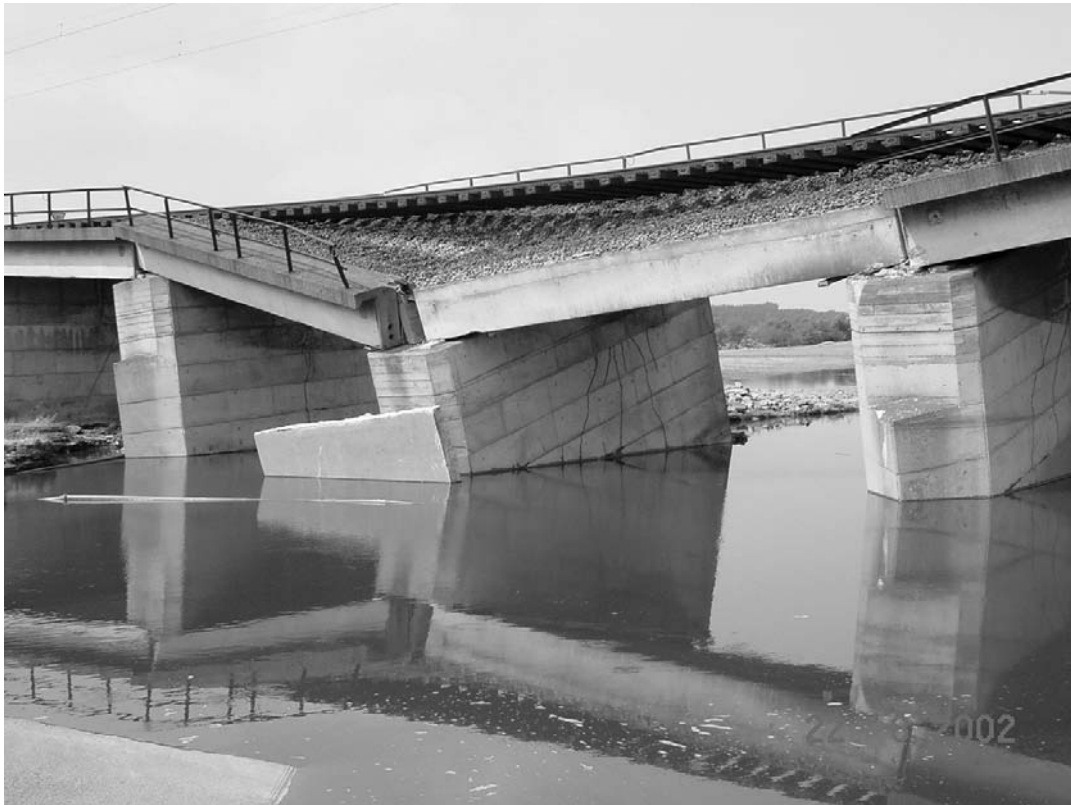
Röderauer Viadukt km 67,626 (Bild 9.1):

Bild 9.1: Schäden Viadukt I

- Bodenabtrag bis zu 3,50 m unter (ehem.) GOK
- Unterspülung der Pfeilerfundamente Oberstrom
- Abkippen der Pfeiler und unterschiedliche Schrägstellung bis zu 30 Grad
- Auskolkungen im Bereich der Widerlager, am Widerlager Röderauer Seite Rückseite freigelegt, am Widerlager Riesaer Seite Beschädigungen
- ein Randbalken Oberstrom abgestürzt
- durch Verkanten der Pfeiler Bewegungen der Überbau-Fertigteile im Meterbereich
- Ortsverbindungsstraße nach Bobersen vollkommen zerstört
- Hochdruckgasleitung freigelegt und aufgeschwommen

=> Totalschaden

Das Wasser der Elbe durchströmte mit hoher Fließgeschwindigkeit die beiden Viadukte, wobei der Viadukt I (km 67,626) durch die unmittelbar davor liegende Bundesstraße B 169 geschützt wurde. Die

Fließgeschwindigkeit lag, wie nachträgliche Modellierungen zeigten, bei ca. 3,5 m/s. Die damit verbundenen Schleppspannungen überstiegen die Grenzsleppspannungen für den anstehenden Boden. Es kam zur Bodenerosion. Die Pfeilerfundamente wurden teilweise unterspült und verkanteten. Die Überbaufertigteile verschoben sich vertikal und horizontal. Ein Randbalken stürzte ab.

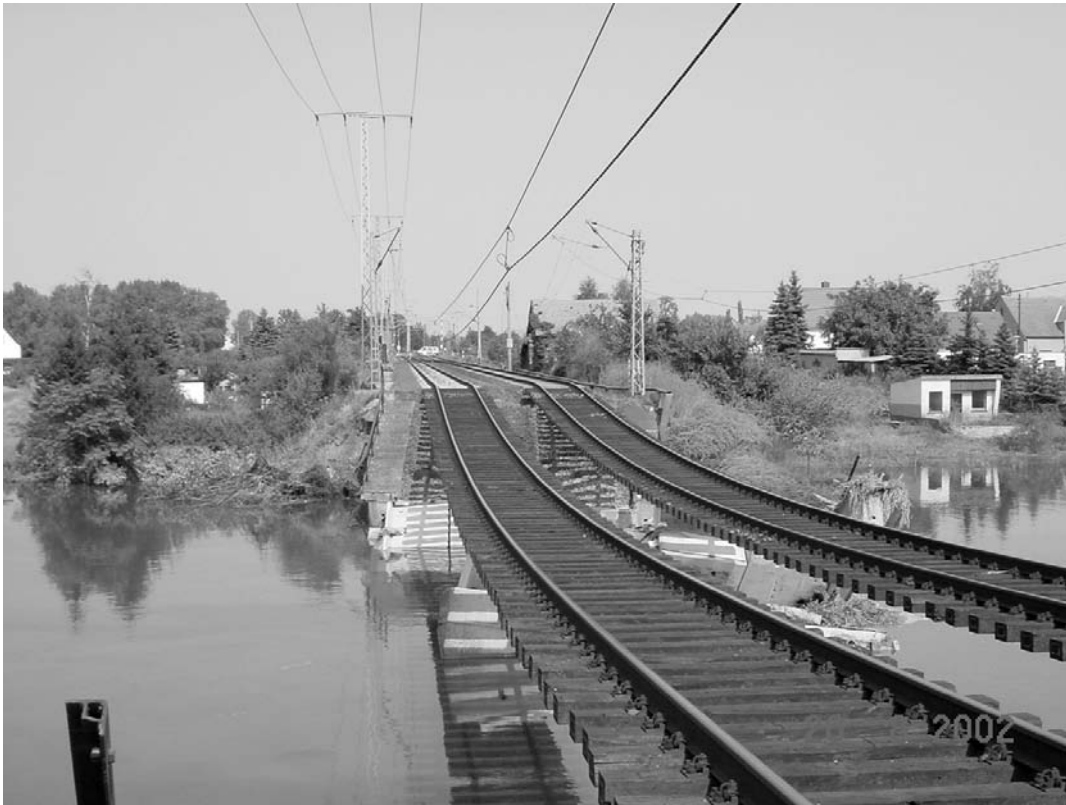
Röderauer Viadukt km 68,041 (Bild 9.2):

- Bodenabtrag bis zu 4,50 m unter (ehem.) GOK unter dem Viadukt
- alle Pfeilergründungen unterspült

Bild 9.2: Schäden Viadukt II

- Umkippen aller 4 Pfeiler
- Widerlager Röderauer Seite (Betonfertigteile) nach vorn in Flutrinne gekippt
- Überbaufertigteile wegen Versagens der Pfeiler abgestürzt
- Gleis hing frei über den eingestürzten Viadukt.

=> Totalschaden

Am Viadukt II lagen die Fließgeschwindigkeiten bei ca. 5 m/s. Die Unterspülungen waren derart groß, dass alle 4 Pfeiler umstürzten. Folglich stürzten auch alle Überbaufertigteile ab. Das Widerlager Dresden wurde ebenfalls unterspült und verkantete nach vorn. Mit dem Einsturz des Viaduktes II kam es vermutlich zu einem zusätzlichen Aufstau, der zu erhöhter Fließgeschwindigkeit und zusätzlichem Bodenabtrag im Bereich der Trümmer des Viaduktes führte. Mit dem Bodenabtrag ging dann dieser zusätzliche Aufstau wieder etwas zurück.

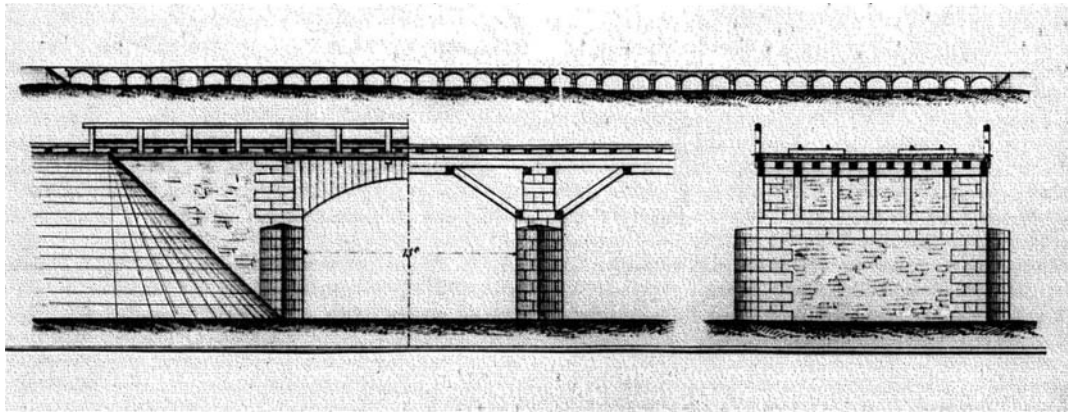
Bild 9.3: Alter Viadukt – Sprengwerk/Gewölbe

Die Pfeiler und Widerlager wurden als Flachgründung mit Bruchsteinen gegründet. Sie erhielten eine Sandsteineinfassung und eine Füllung aus Bruchsteinen. Die Überbauten bestanden aus Fichtenholz. Sie wurden als Sprengwerk ausgebildet (Bild 9.3).

In den Jahren 1864/65 wurden die hölzernen Sprengwerke durch Sandsteingewölbe ersetzt (Ebenfalls Bild 9.3).

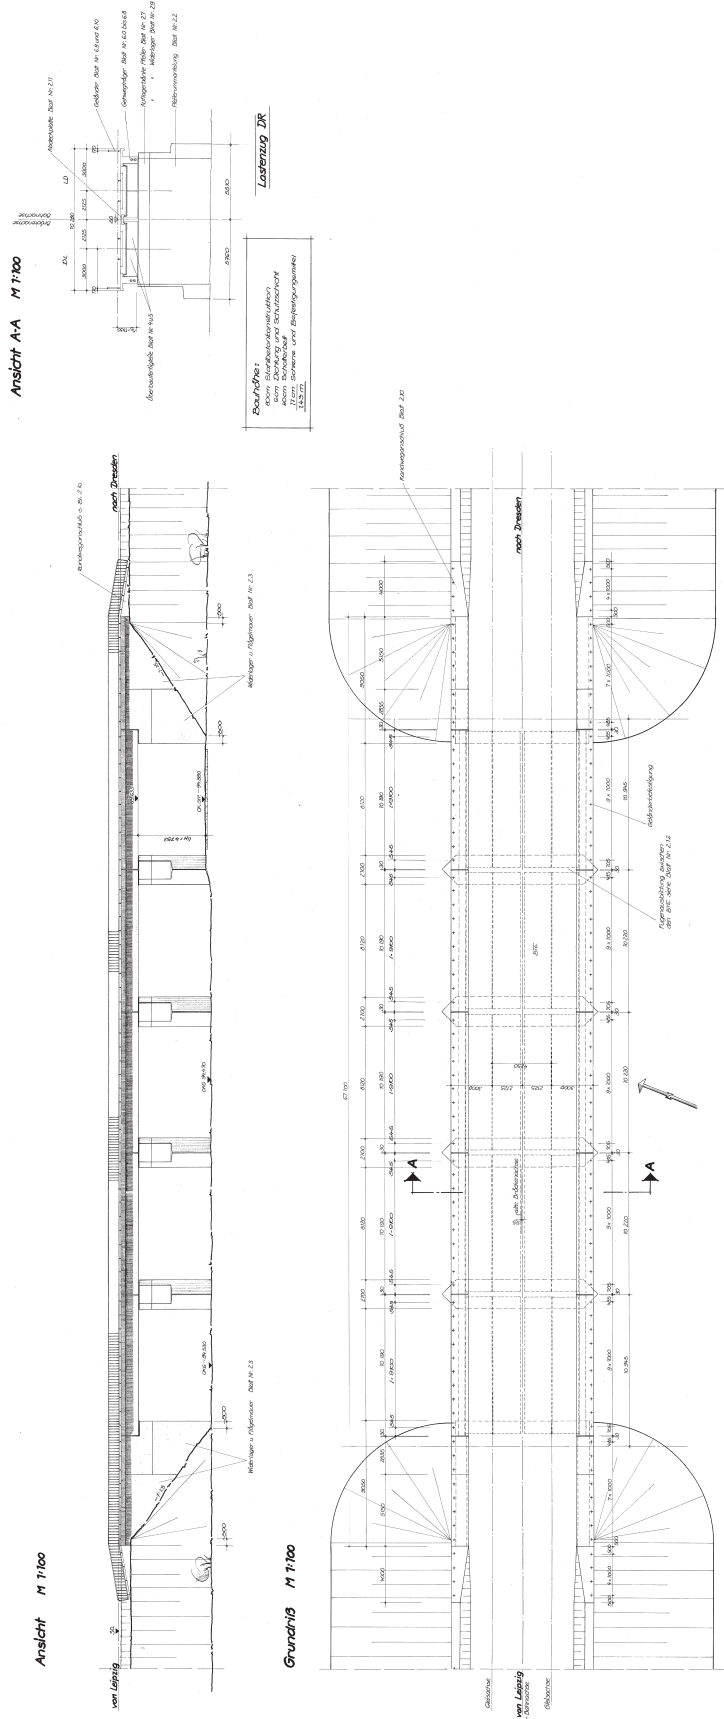
Bild 9.4: Übersicht Viadukt I bei km 67,626

Bei km 67,626 und bei km 68,041 wurde im Raster des alten Viadukts je ein fünffeldriges Bauwerk mit Stahlbetonauflegerbank und Stahlbetonfertigteilen BTE errichtet. Die vorhandenen Unterbauten wurden weitgehend weiter verwendet. Die Gründungstiefe betrug weiterhin ca. 1,40 m (Bild 9.4). Diese Bauwerke wurden bis zum August 2002 genutzt.
