Tagungsband 25. Dresdner Brückenbausymposium

11 Sicherung der Rheinbrücke Leverkusen – Von der Schadensaufnahme zum Instandsetzungsmanagement unter Berücksichtigung der Altstahlproblematik

Dr.-Ing. Gero Marzahn; Dr.-Ing. Markus Hamme Landesbetrieb Straßenbau NRW, Gelsenkirchen

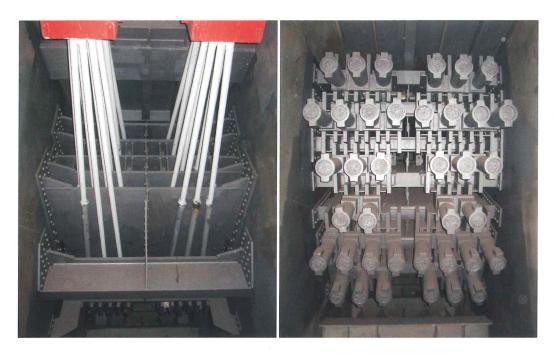
Im Juni 2014 wurden Risse an den Seilkammern (Bild 11.6) festgestellt.

Die festgestellten Risse führten zu einer erneuten Sperrung der Brücke für den gesamten LKW-Verkehr. Bei der nachfolgenden Entfernung des Korrosionsschutzes und intensiven Prüfung inkl. zerstörungsfreier Prüfverfahren aller zugänglichen Schweißnähte in den Seilkammern wurden auch Risse an den Seilverankerungstraversen festgestellt. Diese sind ursächlich für die bis heute andauernde Sperrung des Bauwerks für Fahrzeuge mit mehr als 3,5 t Gesamtgewicht. Eine Überprüfung der Pylone und der Seilumlenksättel ergab zum Glück keine Schäden.

Bild 11.6: Seilkammer (Quelle: Straßen.NRW)

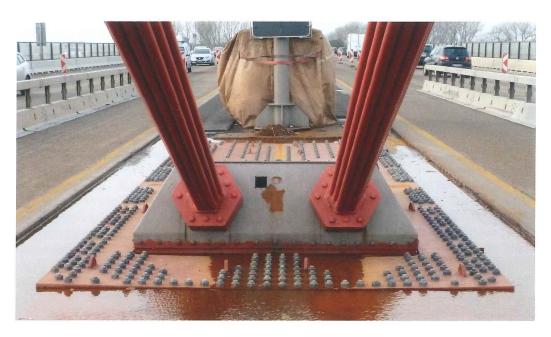
Bild 11.9: Verstärkung der Seilkammern (Quelle: Straßen.NRW)

Zur Kompensation der im Sommer 2014 festgestellten Schäden an den Seilkammern wurden aufwändige geschraubte Verstärkungen eingebaut (Bild 11.9).

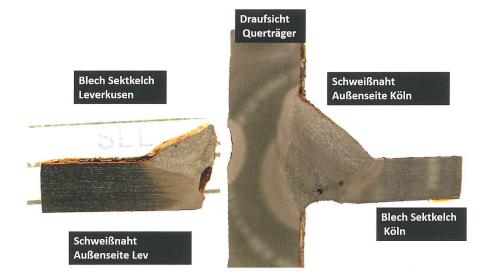
Das Ergebnis der Untersuchung zeigt exemplarisch Bild 11.16. Dargestellt ist der Anschluss des Sektkelchsteges an den Querträger mit der gerissenen Seite (links im Bild). Sofort wird deutlich, dass die Schweißverbindung auf der gegenüberliegenden Seite sehr viel stärker und auch mehrlagig ausgebildet ist und die Schweißraupen, die direkt am Querträgerstegblech angreifen, eine stärkere Anbindung haben als die einlagige Naht auf der gerissenen Seite. Bei der metallographischen Untersuchung der Bruchseite (Bild 11.17) wird dann auch deutlich, dass der Riss durch die wärmebeeinflusste Zone verläuft, welche ein aus bruchmechanischer Sicht ungünstiges martensitisch-bainitisches Gefüge, also Bereiche reduzierter Zähigkeit, aufweist.

Da weiter klargestellt werden konnte, dass die Schweißverbindung auf der anderen Seite eine nachträgliche Reparaturnaht ist, gilt es als wahrscheinlich, dass der Bruch auf der anderen Seite durch Schrumpfspannungen bei gleichzeitiger Dehnungsbehinderung bei der Reparatur entstanden sein muss. Weiter zeigt dieses Beispiel, dass es offensichtlich möglich war, die Reparaturnaht ohne Verursachung von Terrassenbruch anzubringen. Folglich ist die Reparaturmöglichkeit grundsätzlich gegeben. Es ist jedoch darauf zu achten, dass die gegenüberliegende Seite nicht zu stark belastet wird und nach der Reparatur auch auf Risse zu prüfen ist.

Bild 11.16: Makro des beidseitigen Anschlusses Längsrippe (Sektkelchsteg) an Querträger (Quelle: IWT Aachen)

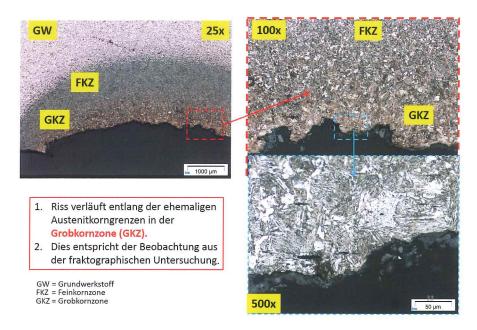
Bild 11.17: Gefüge im Bruchbereich (bis zu 500fache Vergrößerung, Quelle: IWT Aachen)

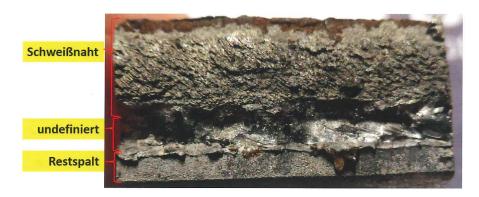
nachgegangen. Neben der bereits diskutierten metallographischen Betrachtung wurde jetzt auch die Bruchfläche herausgetrennt und im Rasterelektronenmikroskop (REM) untersucht. Bild 11.18 zeigt die makroskopische Bruchflächenaufsicht. Es wird deutlich, dass das Problem von einer ungenügenden Durchschweißung der Verbindung herrührt. Am Übergang von Schweißnaht zu Stegblechkante ist ein glänzender Bereich erkennbar, der vermutlich aus der Schweißung resultiert, aber keine Anbindung an den Querträger hatte. Das Ergebnis der REM-Untersuchung ist in Bild 11.19 wiedergegeben. Die ursprüngliche Vermutung, dass es sich um einen Ermüdungsanriss oder einen Sprödbruch handelt, konnte nicht bestätigt werden. Vielmehr zeigen die Bruchstrukturen ausgeprägte Korrelationen zu der Gefügebeobachtung an Querschliffen aus der Metallographie. Damit wurde bestätigt, dass der Bruch fertigungsbedingt infolge der Schweißspannungen aufgetreten sein muss und zwar vermutlich durch eine Reparatur auf der anderen Seite des Querträgers.

Bild 11.18: Bruchfläche Sektkelchstegseite (Quelle: IWT Aachen)

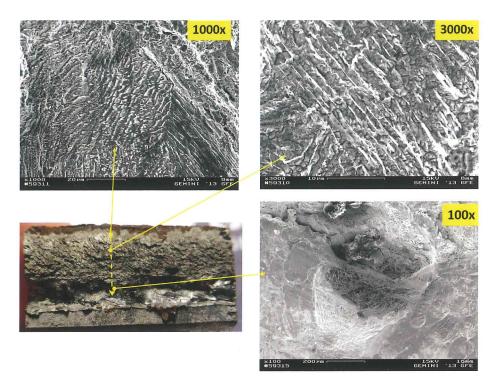
Bild 11.19: Bruchflächen im REM, verschiedene Positionen (Quelle: IWT Aachen)
