26. DRESDNER BRÜCKENBAUSYMPOSIUM

14./15. MÄRZ 2016

Reparatur der Autobahnbrücke über die Süderelbbrücke nach schwerem Schiffsanprall – Nachrechnung, Planung, Ausführung, Analyse

Dipl.-Ing. Dirk Seipelt¹⁾, Dipl.-Ing. Stefan Eschweiler²⁾, Dipl.-Ing. Thomas Neysters¹⁾, Brinja Coors M.Sc.¹⁾, Dipl.-Ing. Martin Grassl¹⁾

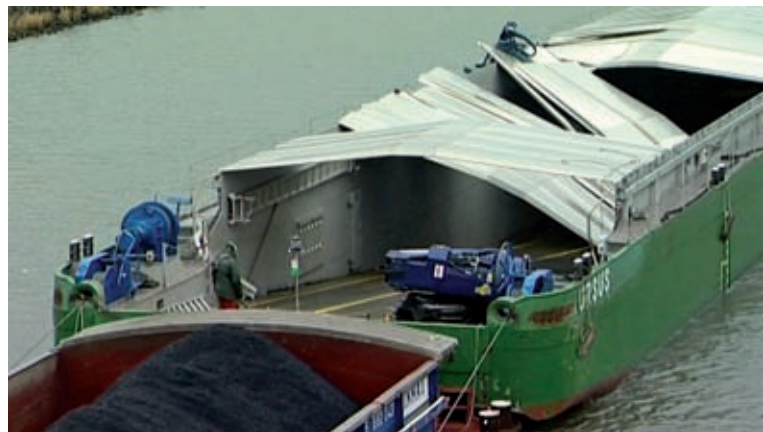
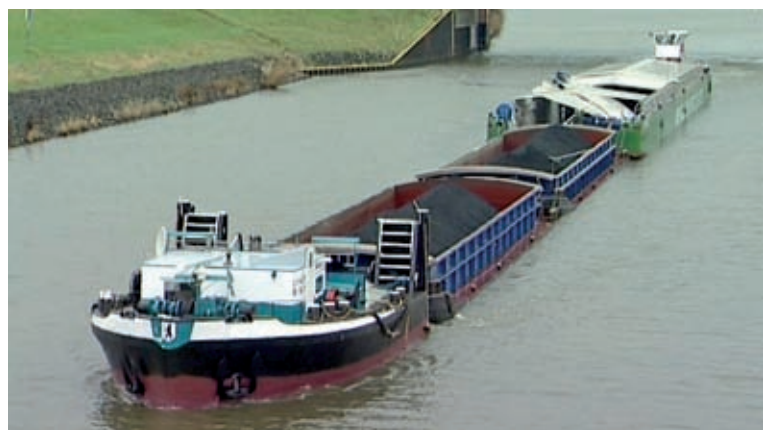
Den Zustand des Schubverbandes nach der Kollision verdeutlicht Bild 1. Dabei ist zu erkennen, dass infolge des Anpralls der Kranausleger aus seiner Verankerung gerissen sowie einige Bedachungselemente beschädigt wurden.

Bild 1: Filmausschnitte des havarierten Schiffes
(Quelle: Hellwig, TV Elbnews)

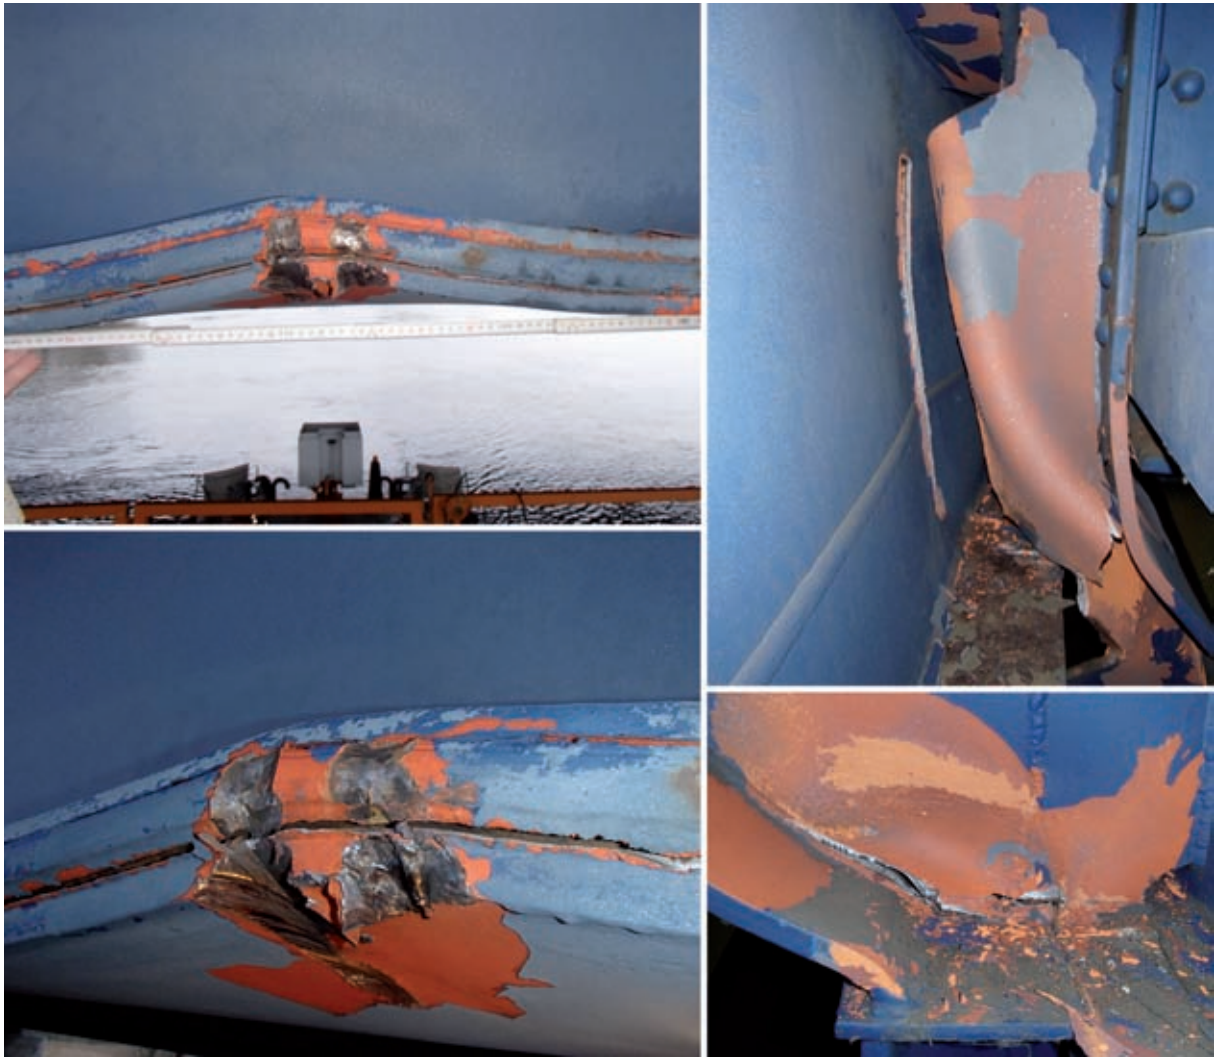
Die Stelle des Schiffsanpralls befindet sich im zweiten Brückenfeld mit 104 m Spannweite am unteren Flansch des westlichen Hauptträgers in Feldmitte direkt neben einer aussteifenden Querscheibe. Der Hauptträgersteg einschließlich der inneren Quersteifen sowie der untere Hauptträgerflansch wurden auf einer Länge von 50 m um bis zu 40 cm nach innen verbogen. Die vorhandene Querscheibe verhinderte durch ihre aussteifende Wirkung eine größere Verformung des

Hauptträgers. Der Hauptträgerflansch (drei Lamellen à 24 mm) weist im Bereich des Anpralls große Kerben im Stahlprofil auf und die verbindenden Schweißnähte zwischen den Lamellen sind gerissen (Bild 4). Die Lager sowie die Tragstruktur der angrenzenden Brückenfelder weisen keine sichtbaren Schädigungen auf. Die Bilder 4 und 5 zeigen den Anprallort und die aus dem Anprall entstandenen plastischen Verformungen.

Bild 4: Schäden an Flansch und Aussteifungselementen

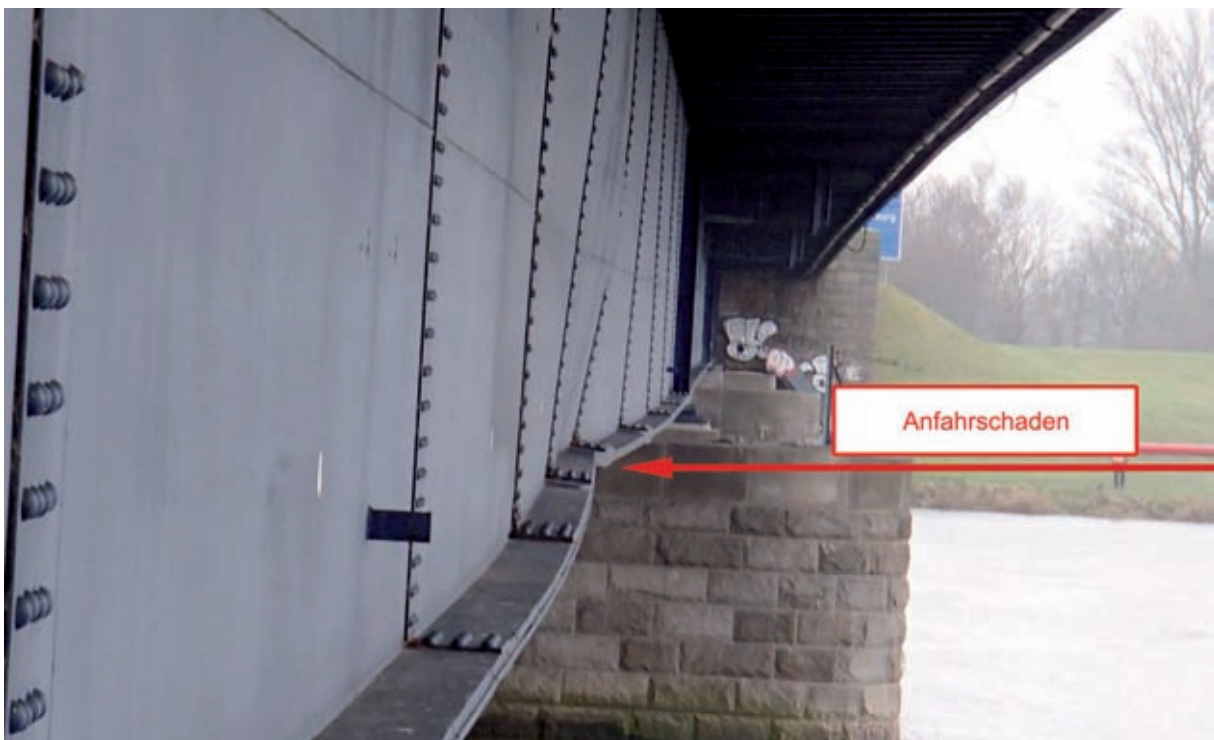
Bild 5: Anfahrtschaden, Ansicht aus Süden

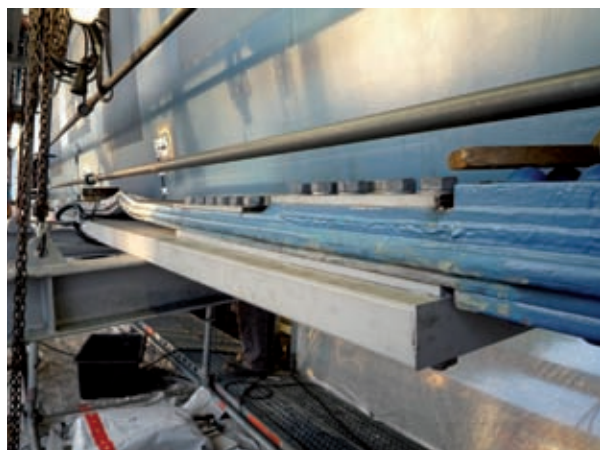
Bild 12: Einbau neuer Untergurtlamelle

Nach dem Ersatz der Aussteifungselemente erfolgte der Einbau einer zusätzlichen Lasche unterhalb des Anprallschadens (Bild 12). Ziel war es hier, einen möglichst großen Anteil der Spannungen aus Eigengewicht aus dem beschädigten Untergurt des Längsträgers in den neuen Querschnittsteil der Zuglasche umzulagern.

Damit die neue Untergurtlamelle neben den Verkehrseinwirkungen auch ständige Einwirkungen aus Eigengewicht und Ausbaulasten aufnehmen konnte, wurde der vorhandene Untergurt während der Montage der Lamelle vorgespannt, d. h., die Spannungen aus Eigengewicht wurden teilweise von dem geschädigten Querschnittsbereich auf

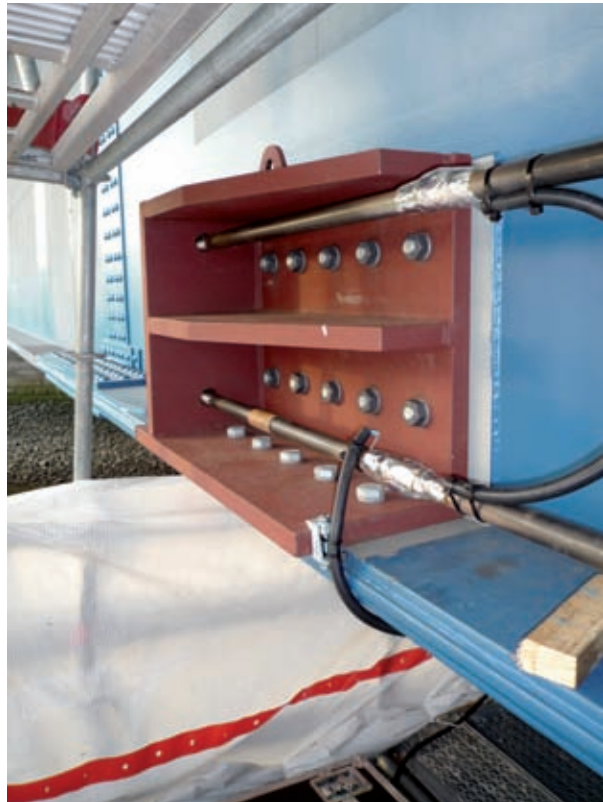
Bild 13: Vorspannkonstruktion mit Spann- und Festanker

Der Vorspannprozess des beschädigten Hauptträgers stellte einen komplexen Arbeitsvorgang dar. Aus diesem Grund wurde für den Spannvorgang eine Spannweisung erstellt. Im Nachfolgenden ist ein Auszug der Arbeitsanweisung dargestellt:

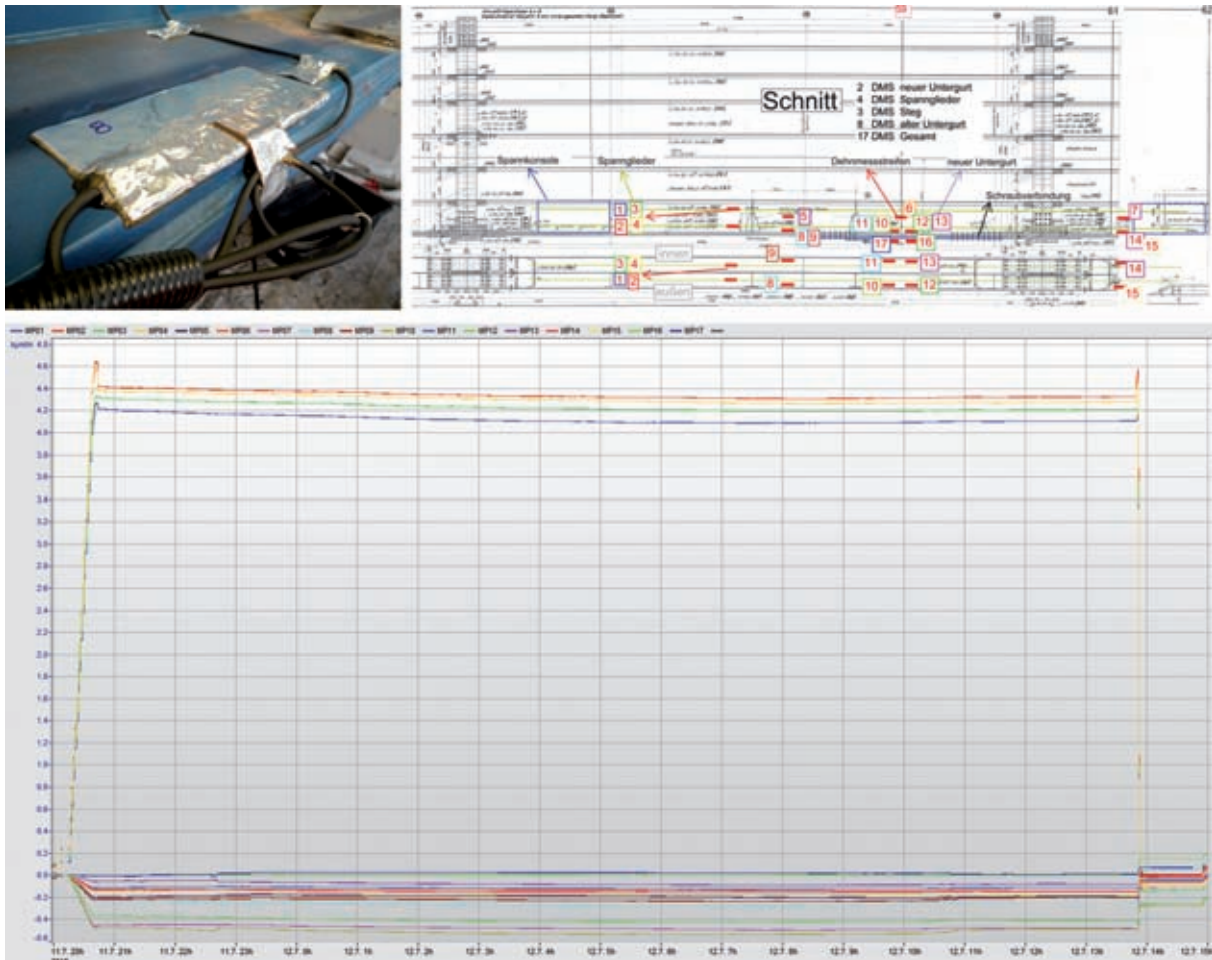
Bild 15: Dehnmessstreifen und Messwerte

Untergurt, die Anordnung der DMS im Hauptträger und die gemessenen Dehnungen während des Spannvorganges, der Verschlosserung der Verstärkungslamelle und der anschließenden Lastumlagerung. Die oberen Linien stellen die Dehnungen in den Spannstäben, die unteren Linien die Dehnungen im Bauwerk dar. Die Dehnungsverläufe der Spannstäbe bestätigen, dass die vorgesehene Dehnung nahezu aufgebracht werden konnte. Wie erwartet erfuhren die Bauteile durch die Vorspannung eine Entlastung der Zugspannungen von ungefähr 70 % der Eigenge-

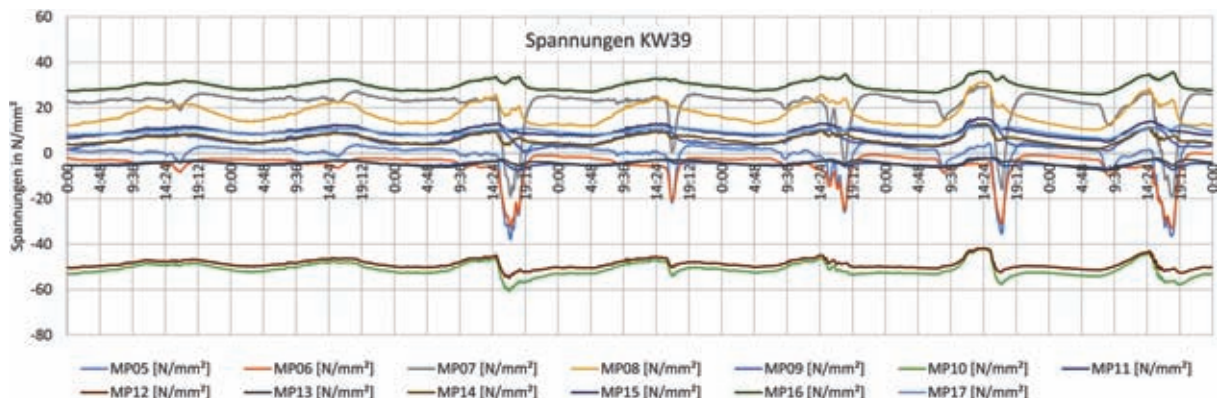
Bild 16: Gemessene Spannungen in KW 39, 2015

Beispielhaft sind in Bild 16 die auftretenden Spannungen innerhalb der 39. Kalenderwoche 2015 angegeben. Gut zu erkennen an dem grünen (MP10) und braunen Verlauf (MP12) im unteren Bereich ist, dass der geschädigte Untergurt entlastet wurde. Der dunkelgrüne (MP16) und der hellblaue Verlauf (MP17) stellen die Spannungen des neuen Untergurtes dar. Da die DMS an einem spannungslosen Zustand an die neue Lasche angebracht wurden, ergeben die Spannungen die vollständige Spannungsaufnahme. Die Lasche trägt demnach im Mittel 30 N/mm^2 .

In Bild 16 ist auffällig, dass das Verkehrsaufkommen zwischen 15:00 Uhr und 19:00 Uhr von Mittwoch bis Sonntag zu erhöhten Druckspannungen im Steg führte. Dabei ist zu erkennen, dass die auftretende maximale Spannung aus Verkehr bei ca. 45 N/mm^2 lag und damit deutlich
