26. DRESDNER BRÜCKENBAUSYMPOSIUM

Reparatur der Autobahnbrücke über die Süderelbbrücke nach schwerem Schiffsanprall – Nachrechnung, Planung, Ausführung, Analyse

Dipl.-Ing. Dirk Seipelt¹⁾, Dipl.-Ing. Stefan Eschweiler²⁾, Dipl.-Ing. Thomas Neysters¹⁾, Brinja Coors M.Sc.¹⁾, Dipl.-Ing. Martin Grassl¹⁾

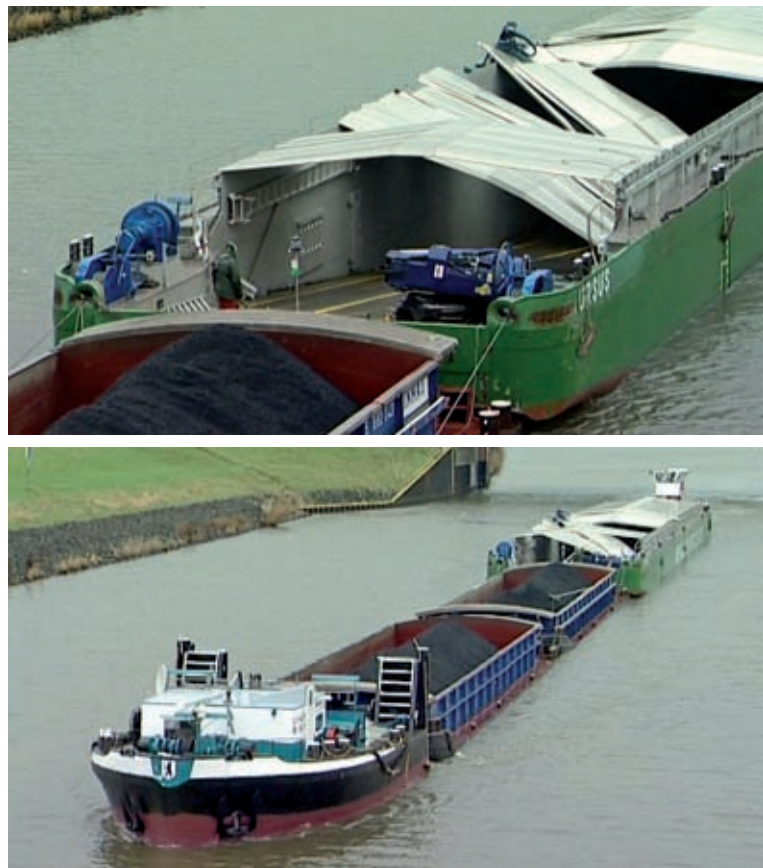
Den Zustand des Schubverbandes nach der Kollision verdeutlicht Bild 1. Dabei ist zu erkennen, dass infolge des Anpralls der Kranausleger aus seiner Verankerung gerissen sowie einige Bedachungselemente beschädigt wurden.

Bild 1: Filmausschnitte des havarierten Schiffes
(Quelle: Hellwig, TV Elbnews)

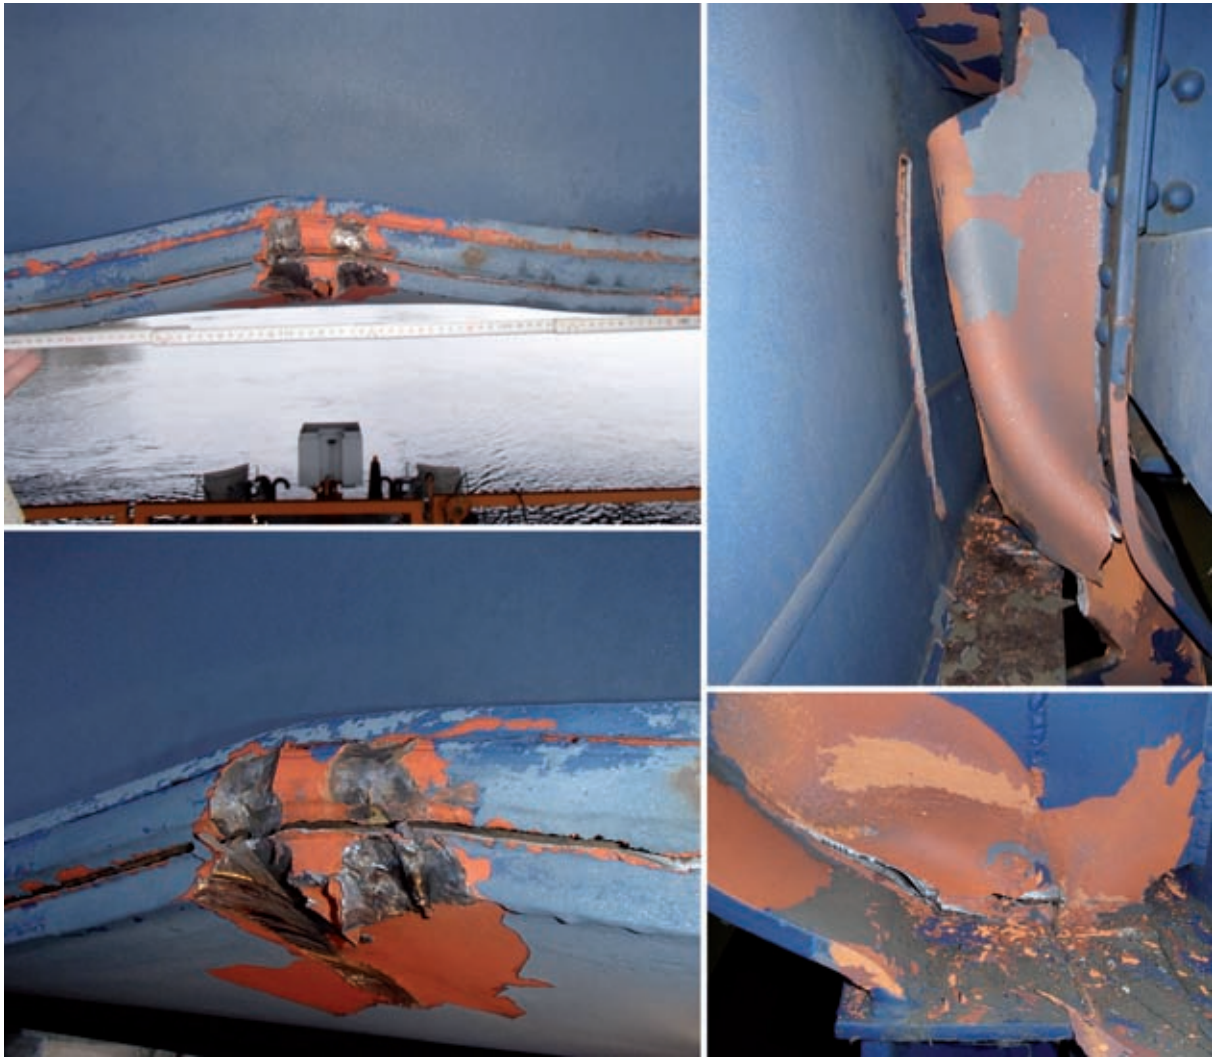
Die Stelle des Schiffsanpralls befindet sich im zweiten Brückenfeld mit 104 m Spannweite am unteren Flansch des westlichen Hauptträgers in Feldmitte direkt neben einer aussteifenden Querscheibe. Der Hauptträgersteg einschließlich der inneren Quersteifen sowie der untere Hauptträgerflansch wurden auf einer Länge von 50 m um bis zu 40 cm nach innen verbogen. Die vorhandene Querscheibe verhinderte durch ihre aussteifende Wirkung eine größere Verformung des

Hauptträgers. Der Hauptträgerflansch (drei Lamellen à 24 mm) weist im Bereich des Anpralls große Kerben im Stahlprofil auf und die verbindenden Schweißnähte zwischen den Lamellen sind gerissen (Bild 4). Die Lager sowie die Tragstruktur der angrenzenden Brückenfelder weisen keine sichtbaren Schädigungen auf. Die Bilder 4 und 5 zeigen den Anprallort und die aus dem Anprall entstandenen plastischen Verformungen.

Bild 4: Schäden an Flansch und Aussteifungselementen

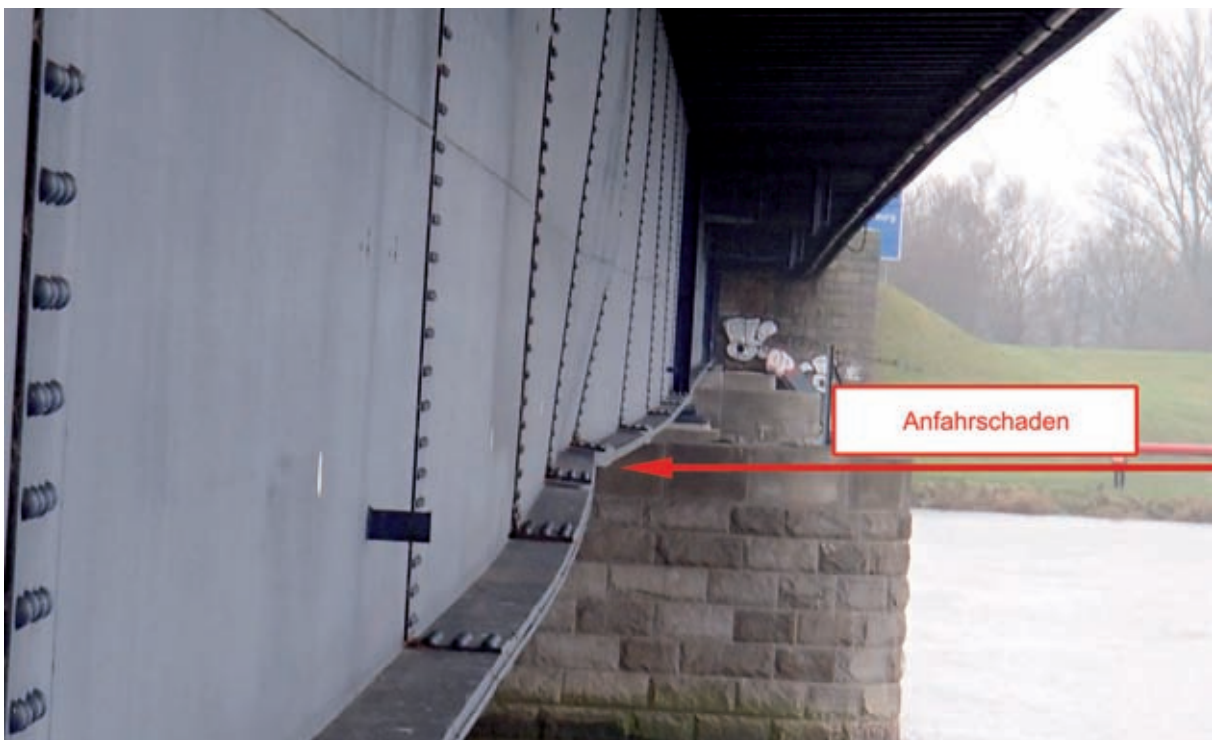
Bild 5: Anfahrtschaden, Ansicht aus Süden

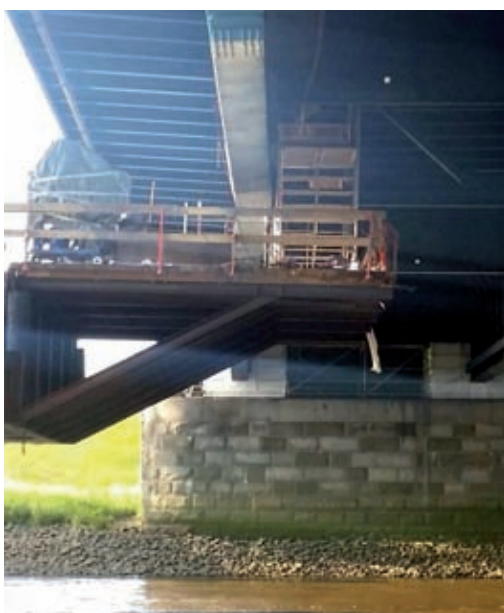
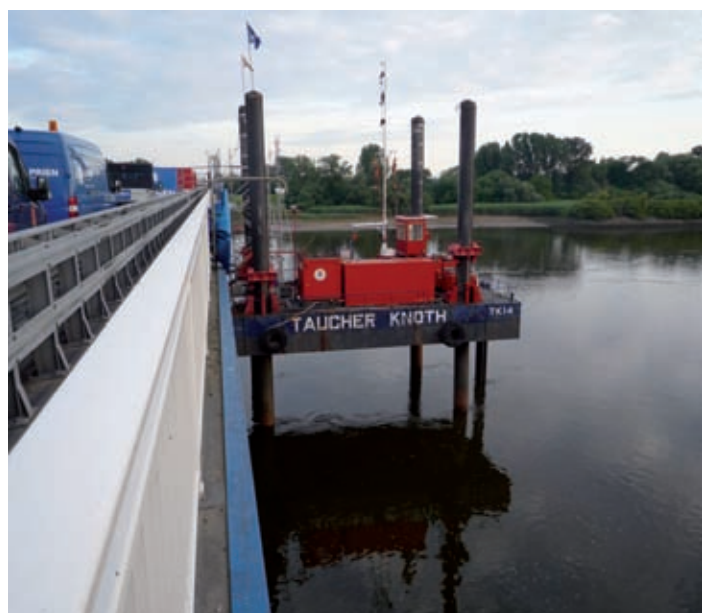
Bild 9: Arbeitsplattform / Hubinsel

Für die Instandsetzungsmaßnahme wurde eine Hubinsel im Fahrwasser der Elbe positioniert (Bild 9). Durch das Absetzen der Hubinsel auf Stelzen war ein tideunabhängiges Arbeiten zu jeder Zeit gewährleistet. Mit der vorhandenen Arbeits-

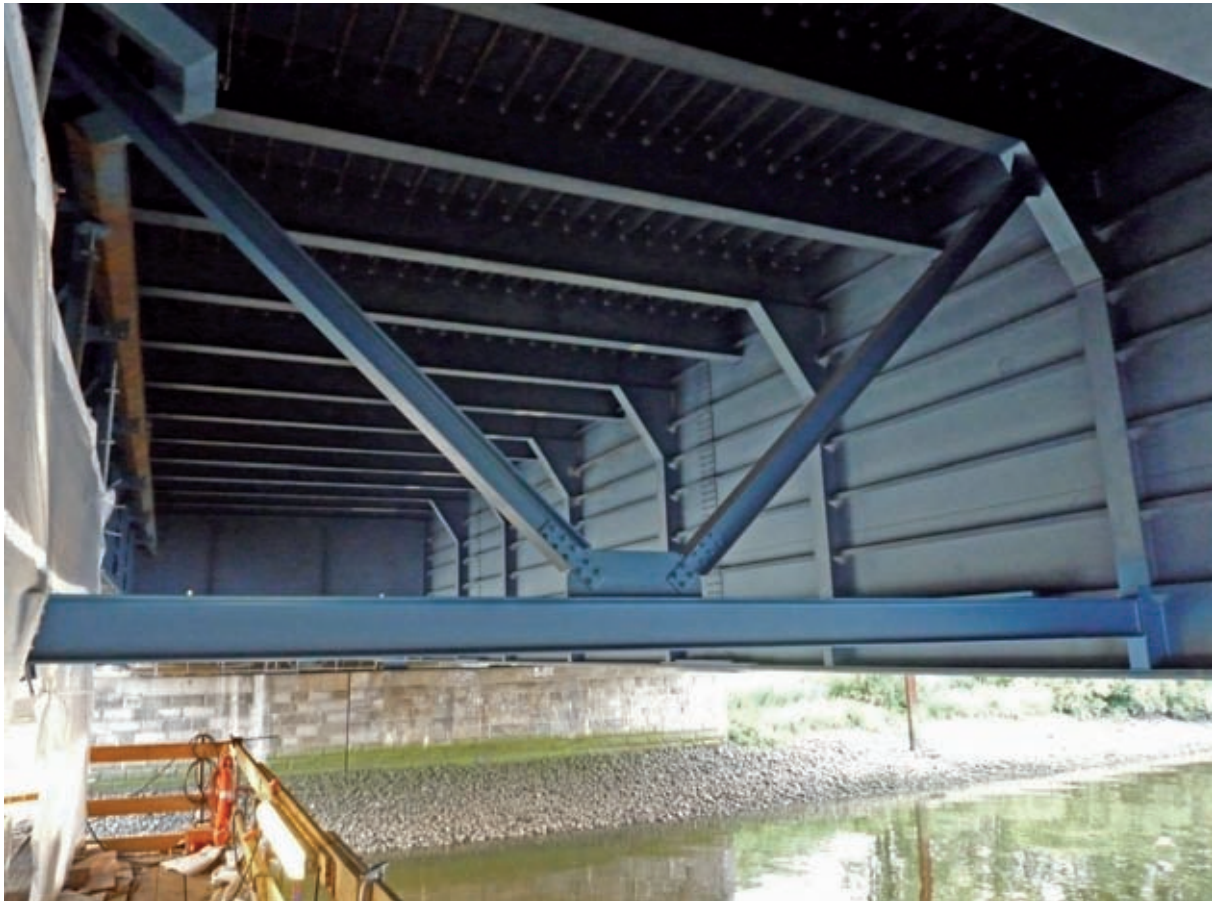
Bild 10: Neuer Querverband

- ❑ Einbau neuer (zusätzlicher) Querstreifen,
- ❑ Herstellung eines neuen (zusätzlichen) Querverbandes (Minimierung horizontaler Schwingungen) als Ersatz der beschädigten Querscheibe (Bild 10).

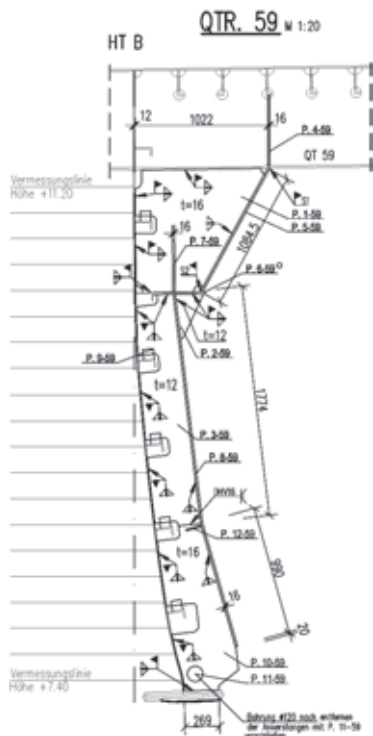
Bild 11: Werkstattzeichnung neue Quersteife Achse 59 (Zeichnung: Ingenieurbüro Grassl GmbH)

mit neuem Korrosionsschutz versehen. Die Querrahmen mussten entsprechend der vorhandenen Verformungsfigur geplant und individuell für jede Querträgerachse gefertigt werden. In der Achse des Anpralls musste der Rahmenstiel um rund 9° geneigt hergestellt werden, um einen zwängungsfreien Einbau zu ermöglichen. Dieser ist aus einer Werkstattzeichnung in Bild 11 dargestellt. Hierfür wurde ein genaues Aufmaß mittels eines 3D-Laserscans durchgeführt, das auch als Grundlage zur Modellierung des statischen Rechenmodells diente.

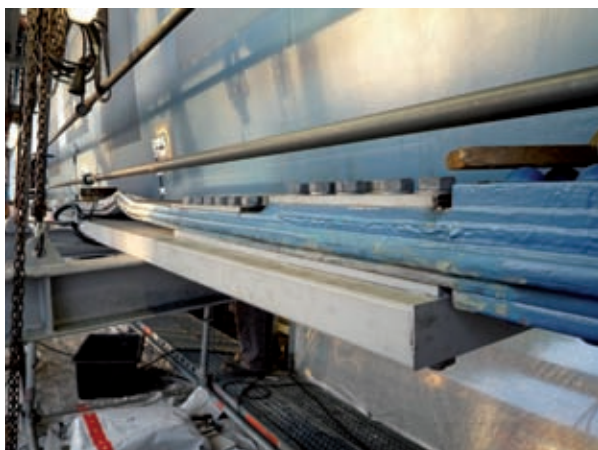
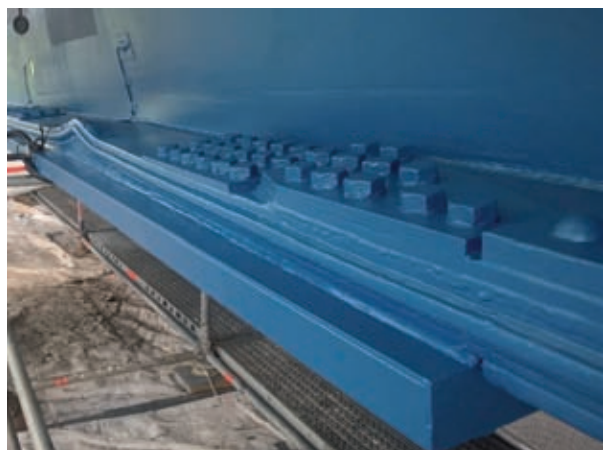
Bild 12: Einbau neuer Untergurtlamelle

Nach dem Ersatz der Aussteifungselemente erfolgte der Einbau einer zusätzlichen Lasche unterhalb des Anprallschadens (Bild 12). Ziel war es hier, einen möglichst großen Anteil der Spannungen aus Eigengewicht aus dem beschädigten Untergurt des Längsträgers in den neuen Querschnittsteil der Zuglasche umzulagern.

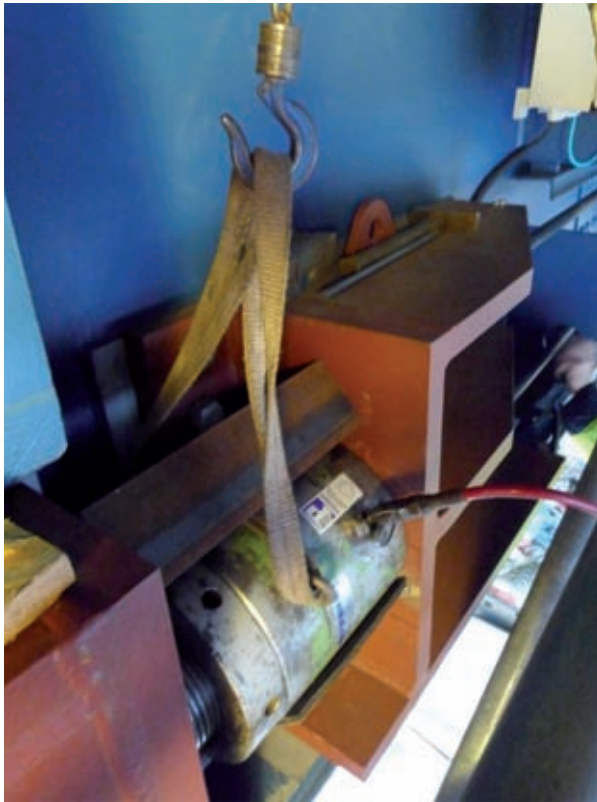
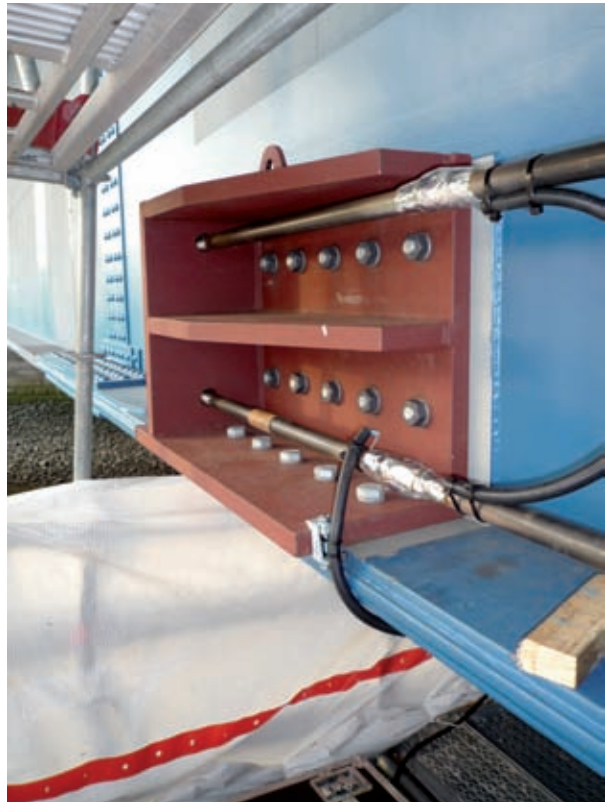
Bild 13: Vorspannkonstruktion mit Spann- und Festanker

Die Vorspannkonstruktion (Bild 13) bestand aus insgesamt vier Vorspannböcken. Diese wurden auf beiden Seiten ca. 6 m neben der Anprallstelle an den Hauptträgersteg montiert. Mittels vier Ankerstangen $\varnothing 36$ wurde eine Vorspannkraft von 3,8 MN auf den Stahlquerschnitt erzeugt. Somit konnten rechnerisch ca. 60 % der Eigengewichtsspannungen aus dem Hauptträgeruntergurt auf die Vorspannkonstruktion umgelagert werden.

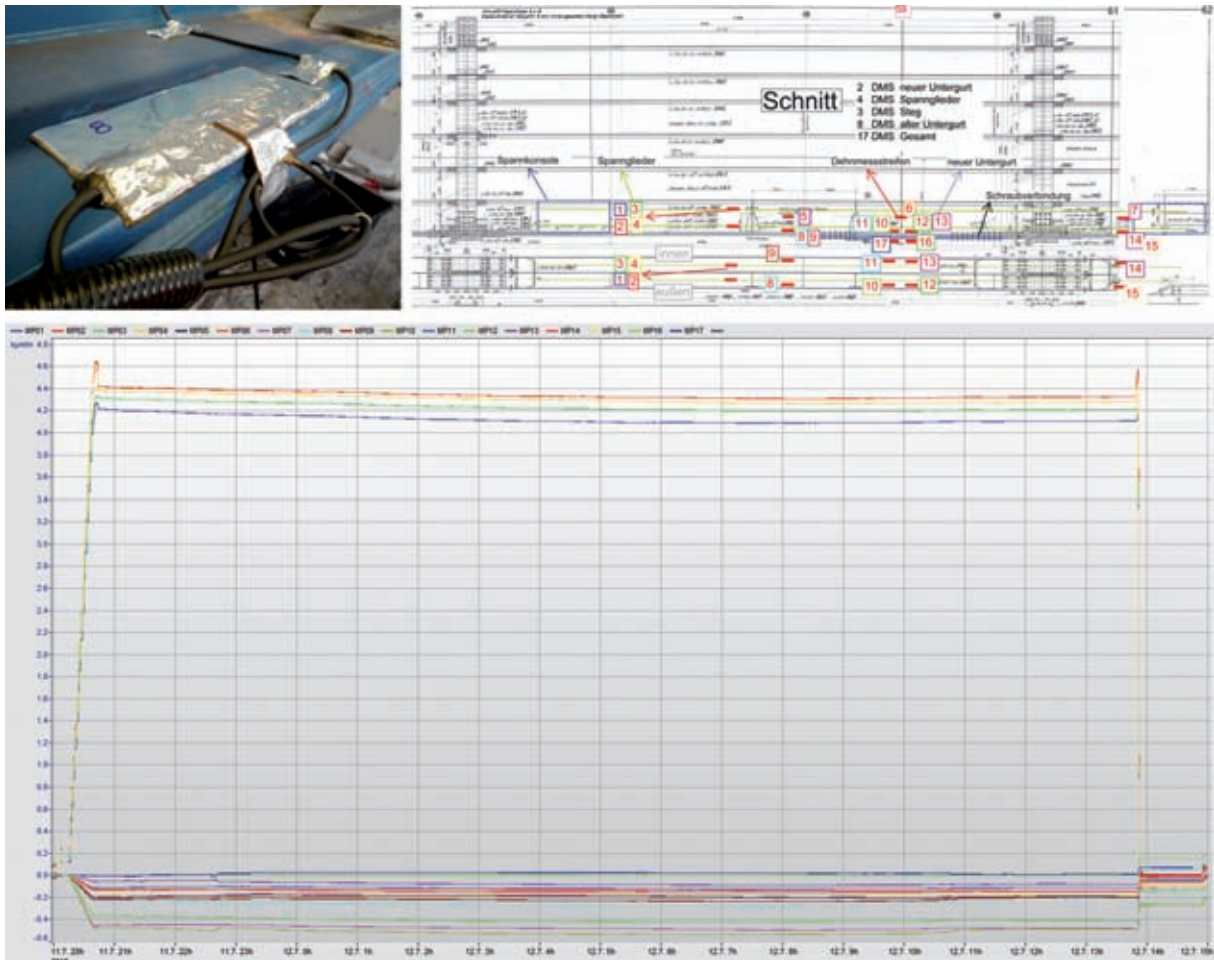
Bild 15: Dehnmessstreifen und Messwerte

Untergurt, die Anordnung der DMS im Hauptträger und die gemessenen Dehnungen während des Spannvorganges, der Verschlosserung der Verstärkungslamelle und der anschließenden Lastumlagerung. Die oberen Linien stellen die Dehnungen in den Spannstangen, die unteren Linien die Dehnungen im Bauwerk dar. Die Dehnungsverläufe der Spannstäbe bestätigen, dass die vorgesehene Dehnung nahezu aufgebracht werden konnte. Wie erwartet erfuhren die Bauteile durch die Vorspannung eine Entlastung der Zugspannungen von ungefähr 70 % der Eigenge-

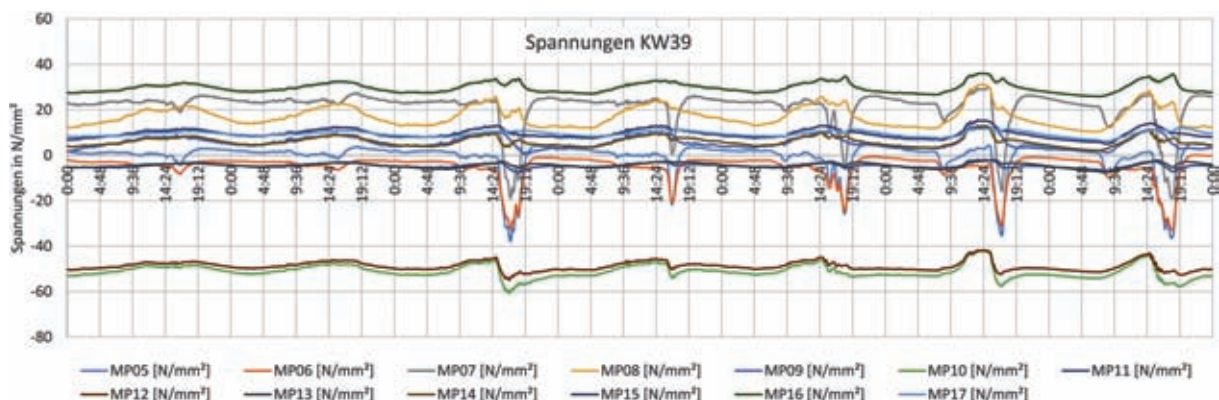
Bild 16: Gemessene Spannungen in KW 39, 2015

Beispielhaft sind in Bild 16 die auftretenden Spannungen innerhalb der 39. Kalenderwoche 2015 angegeben. Gut zu erkennen an dem grünen (MP10) und braunen Verlauf (MP12) im unteren Bereich ist, dass der geschädigte Untergurt entlastet wurde. Der dunkelgrüne (MP16) und der hellblaue Verlauf (MP17) stellen die Spannungen des neuen Untergurtes dar. Da die DMS an einem spannungslosen Zustand an die neue Lasche angebracht wurden, ergeben die Spannungen die vollständige Spannungsaufnahme. Die Lasche trägt demnach im Mittel 30 N/mm^2 .

In Bild 16 ist auffällig, dass das Verkehrsaufkommen zwischen 15:00 Uhr und 19:00 Uhr von Mittwoch bis Sonntag zu erhöhten Druckspannungen im Steg führte. Dabei ist zu erkennen, dass die auftretende maximale Spannung aus Verkehr bei ca. 45 N/mm^2 lag und damit deutlich
