## **27. Dresdner Brückenbausymposium**

## Sanierung der historischen Betonbogenbrücke in Naila

### 1 Das Bauwerk

Die Bogenbrücke Naila wurde im Jahr 1910 errichtet und diente bis 1973 der Überführung der ehemaligen Bahnstrecke Naila–Schwarzenbach am Wald. Wegen ihrer Lage wird die Brücke auch als Eingangstor zur Stadt Naila bzw. in das Selbitztal bei Naila bezeichnet. Nach über 40-jähriger Lethargie sollte das imposante und unter Denkmalschutz stehende Bauwerk im Zuge des Döberberg-Radweges von Grund auf instand gesetzt und einer neuen Nutzung zugeführt werden.

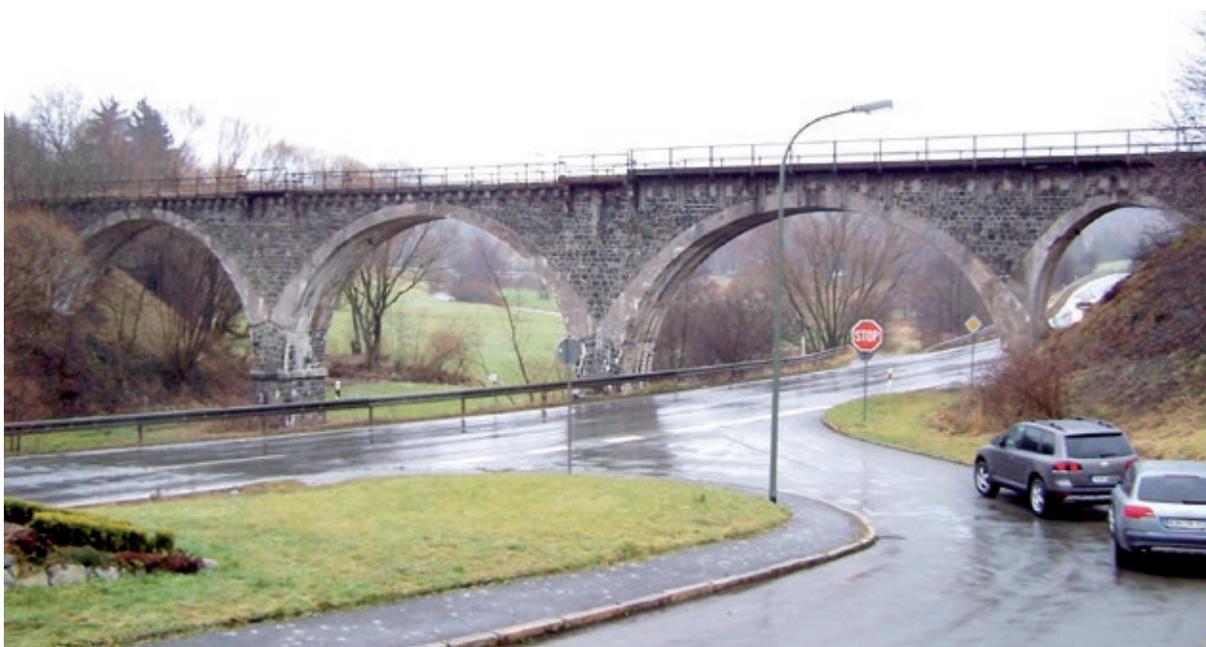
Bild 1 Bauwerksansicht 2007

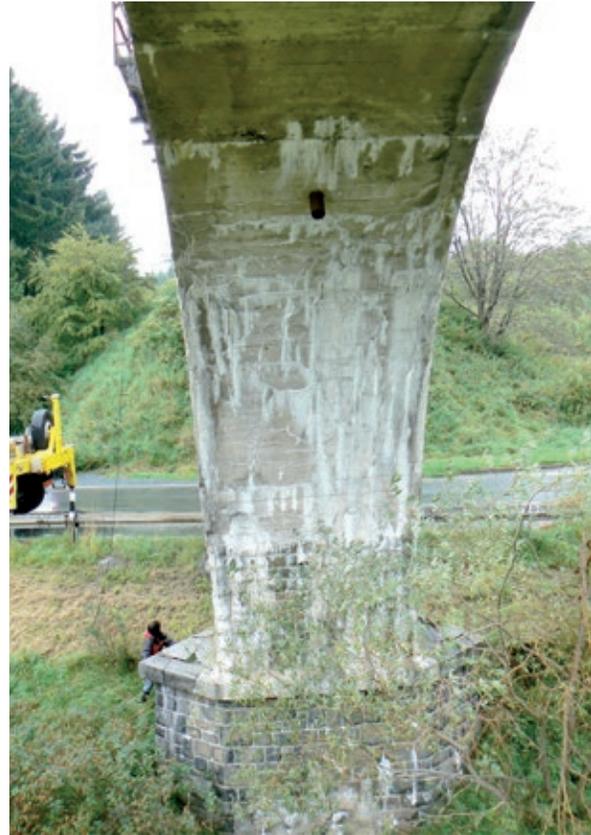
Die Bögen waren mit quer verlaufenden Trennrissen in den Betonierabschnittsfugen und flächenhaften netzartigen bzw. ungerichteten Rissen übersät. Wegen der über 100 Jahre alten und schadhafte Teerabdichtung war das Bauwerk stark durchnässt, mit großflächigen Aussinterungen und Stalaktiten an der Betonoberfläche.

Die nahezu flächendeckende Rissbildung resultierte offensichtlich aus der damaligen Betontechnologie sowie der Betonzusammensetzung mit unausgewogenem Mischungsverhältnis der Zuschläge und lagenweisem Handeinbau mit nur einfachen Hilfsmitteln zur Verdichtung des Betons. Diese Vorgehensweise hatte ein mangelhaftes bzw. gestörtes Betongefüge mit Netz- und Trennrissbildung

Bild 2 Schadensbild Bogen 2 Foto: Karsten Uhlig

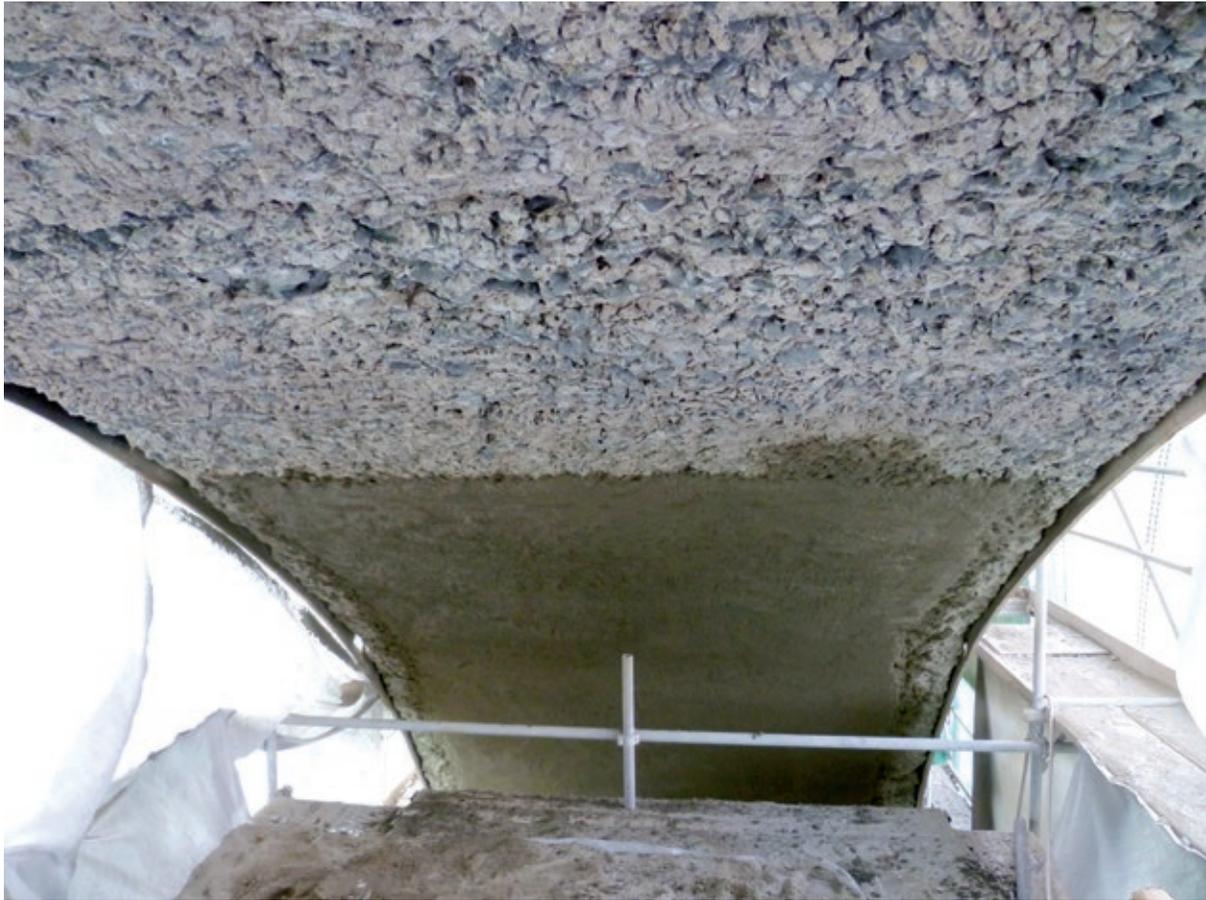
Bild 3 Auftrag des Spritzmörtels auf mittels HDW vorbereiteter Betonoberfläche

Zunächst musste eine verstärkungsfähige Betonoberfläche nach Abschnitt 4.5 der abZ [5] geschaffen werden. Dazu erfolgte die Oberflächenvorbereitung analog zum Spritzbeton mit Höchstdruckwasserstrahlen (HDW). Wegen der durch ein Größtkorn bis 63 mm bedingten Rautiefen von bis zu 40 mm erfolgte nach dem Reinigen der Oberfläche von Feinbestandteilen und dem Vornässen durch Druckwasserstrahlen die Egalisierung und Reprofilierung der Bögen mit einfachem Spritzmörtel SM 4 C 25/30 im Trockenspritzverfahren.

Der Spritzmörtel wurde abgezogen und die angesteifte Oberfläche mit einem Rabbotiereisen aufgeraut, sodass ggf. vorhandene Kanten entgratet und die Sinterschicht zerstört wurden. Gleichzeitig wurde eine mittlere Rautiefe von mindestens

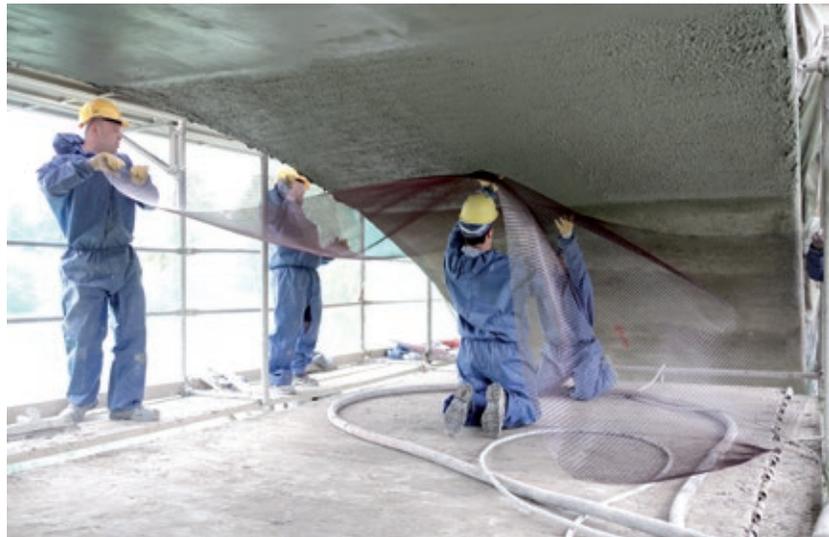
Bild 4 Einbau der Carbonbewehrung in die frisch gespritzte Feinbetonschicht Foto: C<sup>3</sup> – Jörg Singer

Der Einbau des Carbonbetons begann mit dem Aufsprühen der ersten 6 mm dünnen Feinbetonschicht im Nassspritzverfahren. In diese wurde die erste, quer zur Bogenlängsachse und in die Bogenstirnseite umlaufende Carbonbewehrungslage einlaminiert.

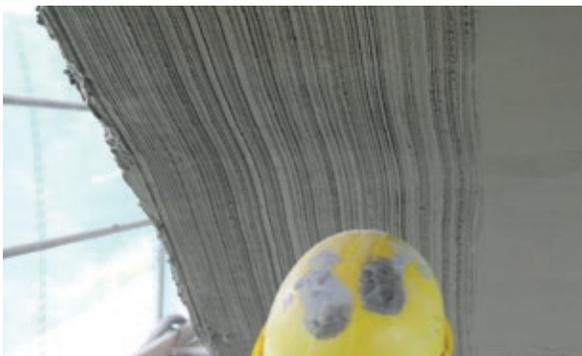
Bild 5 Herstellung einer rauen Oberfläche mittels Besenstrich Foto: Ammar Al-Jamous

Da die Instandsetzungsarbeiten aufgrund der zu verstärkenden Flächengrößen unterbrochen werden mussten, wurde die letzte Feinbetonschicht – vor Überschreitung der Verarbeitungszeit – durch einen Besenstrich aufgeraut. Am nächsten Tag erfolgte das Aufspritzen einer weiteren Feinbetonschicht, in die dann die zweite Lage Carbonbewehrung eingebaut wurde. Eine letzte Feinbetonschicht diente dann als Überdeckung der zweiten Bewehrungslage.

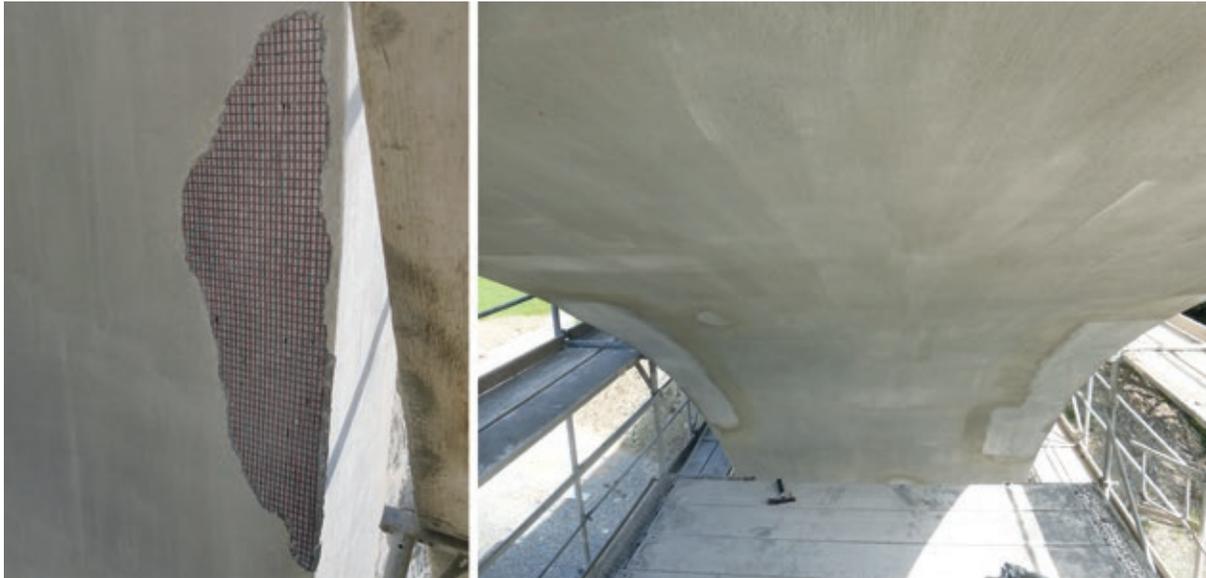
Bild 7 Lessons Learnt – links freigestemmt und rechts instandgesetzte Hohlstellen am Bogen 2  
Fotos: Ammar Al-Jamous und Karsten Uhlig

Bei der Überprüfung der Ausführung wurden an einem Bogen Hohlstellen festgestellt, die auf Widrigkeiten beim Einbau und dadurch bedingte Ausführungsmängel zurückzuführen waren. Dem wurde besondere Beachtung geschenkt, da dieser Fehler in der Praxis immer wieder auftreten könnte. Hier zeigte sich jedoch gleichzeitig ein weiterer Vorteil der Anwendung von Carbonbeton, da die Schadstellen durch vorsichtiges Aufstemmen und anschließendes Nachlaminieren mit Feinbeton relativ unproblematisch beseitigt werden konnten. Vorteil ist dabei im Gegensatz zum Spritzbetonverfahren mit Betonstahl eine deutlich geringere Gefahr von Verbundstörungen der angrenzenden Bereiche. Bei einer späteren Überprüfung wurden keine Hohlstellen mehr festgestellt.

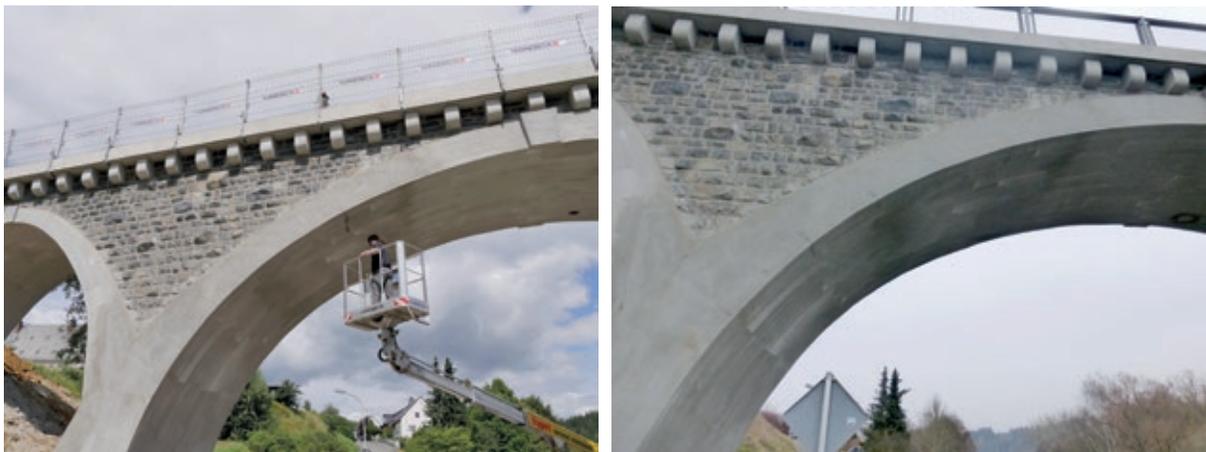
Außerdem zeigten sich an einem Bogen rissartig verlaufende Durchfeuchtungen, die offensichtlich auf die hohe Restfeuchte innerhalb des ehemals

stark durchnässten Bauwerks zurückzuführen waren und konzentriert im Bereich alter Trennrisse auftraten. Bei der handnahen Prüfung waren mit bloßem Auge zunächst keine Risse erkennbar, auch konnten keine Hohlstellen festgestellt werden. Erst bei der Auswertung der digitalen Bilder zeigten sich vereinzelte Mikrorisse. Da der Sachverhalt schadens- und konstruktionsbedingt bereits im Vorfeld der Maßnahmen nicht ausgeschlossen werden konnte, wurden keine Maßnahmen zur Mängelbeseitigung ergriffen. Nach ca. 3 Monaten waren die Stellen größtenteils austrocknet und bis auf vereinzelte leichte Sinteradern kaum noch erkennbar.

Bild 8 Durchfeuchtung mit Riss und Aussinterung am Bogen 3 vor (links) und nach (rechts) der Austrocknung  
Fotos: Ammar Al-Jamous und Karsten Uhlig

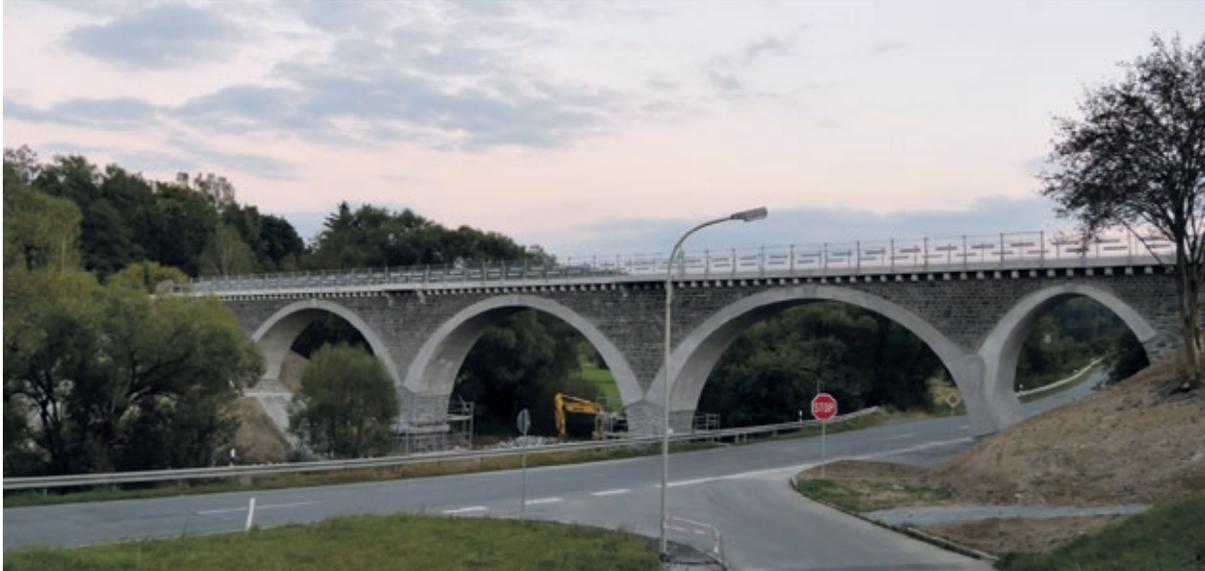
Bild 9 Ansicht Nord der fertig instandgesetzten Brücke
