8. SYMPOSIUM EXPERIMENTELLE UNTERSUCHUNGEN VON BAUKONSTRUKTIONEN

Tragfähigkeitsuntersuchungen an historischen Fahnenmasten

Kurzfassung. Im Frühjahr 2014 sollte ein temporäres Kunstprojekt an den historischen Fahnenmasten am Neustädter Markt in Dresden installiert werden. Aufgrund fehlender Bestandsunterlagen und Unklarheiten hinsichtlich der mechanischen Eigenschaften und des Zustands der vorhandenen Materialien einerseits und der exakten Konstruktion der Verankerungen andererseits war ein analytischer Nachweis der Standsicherheit nicht möglich. Belastungsversuche an den Mastspitzen und den Ankerstäben im Sockel sollten Klarheit über die Tragfähigkeit bringen.

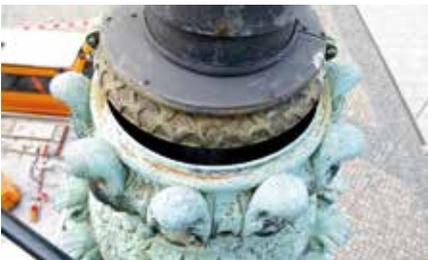
Bild 3: Verrutschte Postamentabdeckung
Foto: Bernd Eckoldt

genschein genommen. Schon bei der Montage des Versuchsaufbaus wurde deutlich, dass beide Maste Spiel in ihren Fußpunkthalterungen hatten. Weiterhin wurde festgestellt, dass die obere bronzene Postamentabdeckung des westlichen Mastes nicht mehr in ihrer Arretierung saß (Bild 3). Zudem wurde der konstruktive Aufbau der Gesamtkonstruktion deutlicher bzw. stellten sich die zu diesem Zeitpunkt getroffenen Annahmen im Nachgang als richtig heraus.

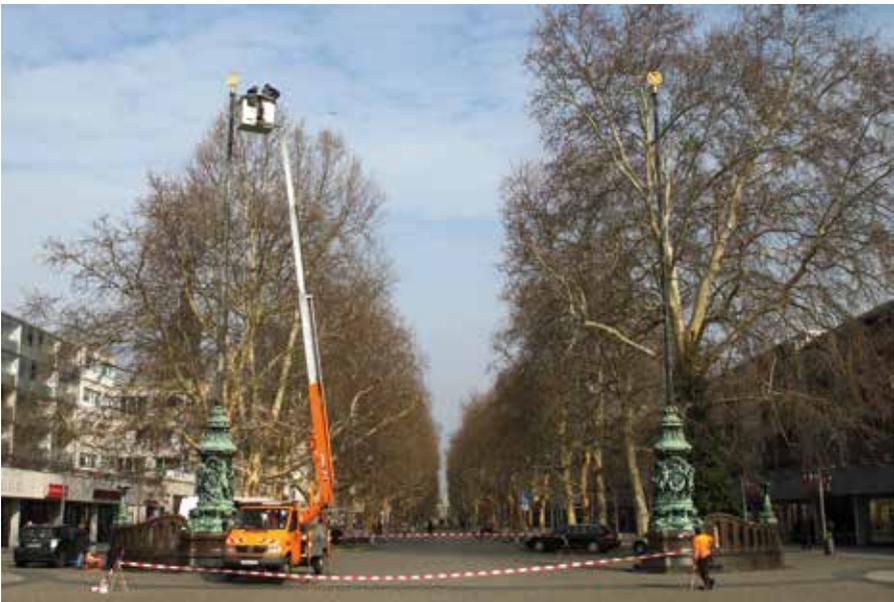
Die Probelastung wurde Ende Februar 2014 durchgeführt (Bild 4). Zuerst wurden die Mastspitzen durch ein dünnes Stahlseil einerseits und ein Anschlagseil andererseits verbunden. In der Verbindungsstelle der Seile wurde eine Winde mit einer Kraftmessdose angebracht, mit der dann die geforderte Spitzenzugkraft in die Mastköpfe eingetragen wurde (Bild 5, links). Die jeweils auftretenden Verformungen wurden mit Seilzugaufnehmern am Kopf und im oberen Drittelpunkt der Fahnenmasten zwischen beiden Masten erfasst (Bild 5). Ziel war es, aussagekräftige Werte zu erhalten, welche in die statische Berechnung einfließen sollten. Außer-

Bild 4: Probelastung an den Fahnenstangen am Goldenen Reiter in Dresden

Bereits während der Probelastung wurden größere, z. T. bleibende Verformungen (Schiefstellungen der Masten innerhalb des Sockels) registriert, die auf eine Verschiebung der Masten zueinander hinwiesen. Daraus wurde geschlussfolgert, dass die Einspannungskonstruktionen innerhalb der Postamente der Fahnenmasten offenbar nicht mehr intakt waren. In einer anschließenden detaillierten Inspektion durch den Statiker und die Firma Fuchs + Girke wurden diese Indizien bestätigt.

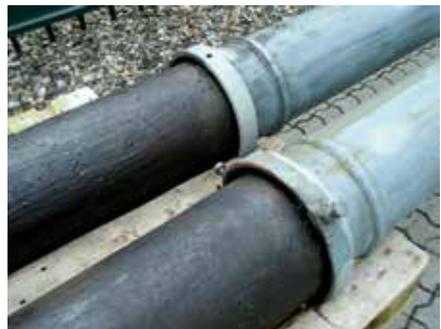
Bild 6: Übergang zwischen Halterung und eigentlichem Mast

Nun wurden auch die Masthalterungen rückgebaut. Hierbei wurden weitere Details der Konstruktion deutlich. Die Masten bestehen aus Stahlrohren, welche im unteren Abschnitt (Einspannbereich) zylindrisch ausgebildet sind und sich nach oben hin konisch verjüngen. Ein Detail zeigt Bild 6. Die eigent-

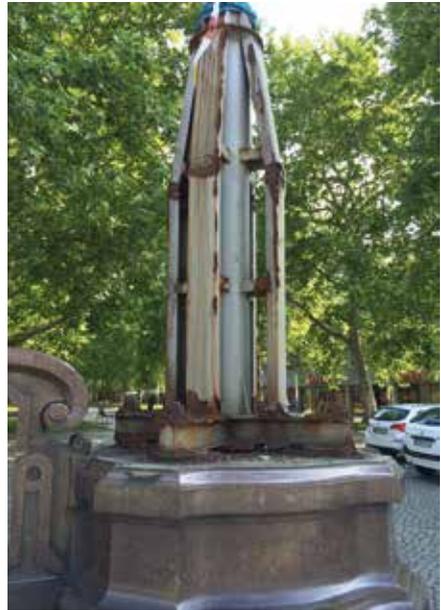
lichen Haltekonstruktionen der Fahnenmasten, in welche diese von oben hineingestellt wurden, befinden sich unter den bronzenen Postamenten. Die Postamentelemente können generell nur rückgebaut werden, wenn die Masten herausgehoben sind. Die inneren Stahlhaltekonstruktionen bestehen aus mehreren Schüssen, welche übereinander montiert und verschraubt sind (Bild 7). Ihre Verankerung auf den Granitsockeln erfolgte mittels Grundplatten und Ankerstangen.

Die nun frei sichtbaren Stahlhaltekonstruktionen, die in den 1970er Jahren schon einmal erneuert worden waren, waren sehr stark korrodiert und nicht mehr weiterzuverwenden. Somit stand die Aufgabe, neue Haltekonstruktionen zu planen bzw. zu bemessen. Dies erfolgt bzw. erfolgte unter folgenden Rahmenbedingungen:

Bild 7: Korrodierte Stahlunterkonstruktion während des Rückbaus

- ❑ Dauerhafte, möglichst verschleißfreie Haltekonstruktion, da nicht einsehbar,
- ❑ Historische Fahnenmasten sowie Verankerungselemente sollen weiter benutzt werden,
- ❑ Auslegung der Haltekonstruktion für die durch den Mast maximal aufnehmbaren Lasten, um ggf. Lastreserven für eventuelle Kunstprojekte zu erschließen bzw. so, dass das Tragniveau der Gesamtkonstruktion vom schwächsten Bestandsbauteil bestimmt wird, mindestens aber wieder Fahnen angebracht werden können,
- ❑ Flaggengröße 3,40 m × 5,75 m, jeweils im Hoch- oder Querformat anbringbar,
- ❑ Ausschluss von elektrochemischen und Kontaktkorrosionen durch das Aufeinandertreffen verschiedener Metalle,
- ❑ Annahme der Materialkennwerte von Flusseisen für die historischen Masten.

Maßgebend für die Bemessung wurden die Fahnenmasten. Die ermittelte maximal aufnehmbare Mastbeanspruchung liegt bei der 4-fachen Regelbeanspruchung durch eine anzunehmende Fahne mit oben beschriebenen Abmessungen. Es wurde festgelegt, dass diese maximal aufnehmbare Mastbeanspruchung in der Realität nur zu 75 % ausgenutzt werden darf, um Überbeanspruchungen aufgrund von Unwägbarkeiten wie fortschreitende Korrosion der Anker oder nicht sichtbare Mastschädigungen usw. vorzubeugen. Dies gilt für Fahnen sowie eventuelle Plakate, Kunstprojekte und ähnliches. Für solche Sondernutzungen werden jeweils im Einzelfall gesonderte Nachweise notwendig.

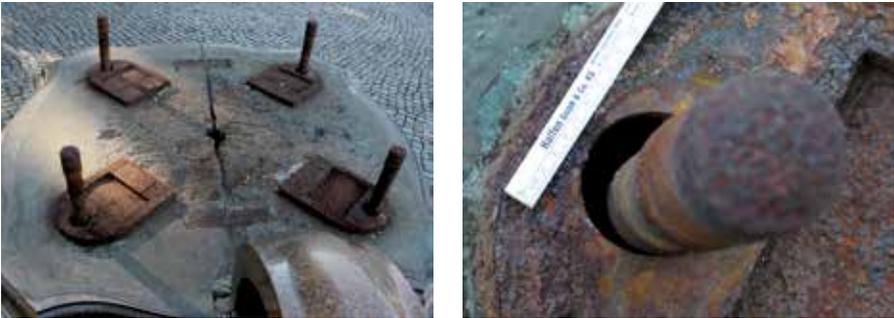
Bild 8: Zustand der Anker vor dem Belastungsversuch

werden konnte. Im sichtbaren Abschnitt sind sie gering bis mäßig korrodiert (Bild 8). Über die Art der Verankerung im Fundament und den nichteinsehbaren Zustand der Anker lagen keine gesicherten Informationen vor. Aus [8] konnte lediglich darauf geschlossen werden, dass die Ankerstangen höchstwahrscheinlich in eine vorhandene „Gründung durch Zementbeton“ reichen. Es war unstrittig, dass eine Sanierung und auch weitere Tragfähigkeitstests an den Ankern mittels Auszugversuchen nötig waren, um die tatsächliche Tragfähigkeit aller Ankerstangen zu bestimmen.

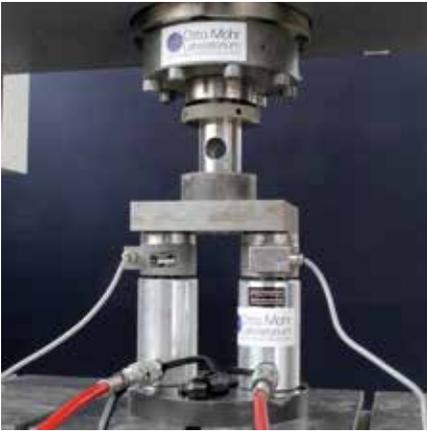
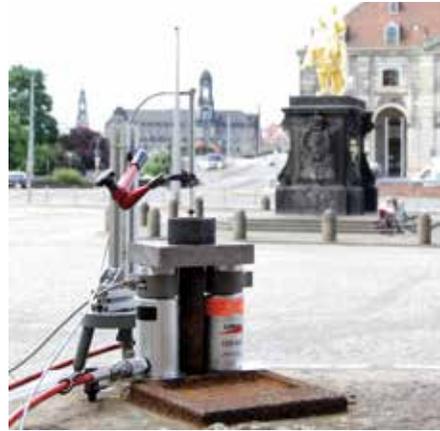
Bild 9: Belastungseinrichtung für die Ankerprüfung; links: Erprobung im Labor; rechts: Einsatz bei der Ankerprüfung am Neustädter Markt Fotos: Sabine Wellner

Die vorgegebene Ziellast in Höhe von 95 kN wurde bei allen Ankerstäben sicher erreicht, ohne dass ein vorheriges Versagen in Form von Ankerauszug auftrat. Die maximale Verformung eines Ankers bei Höchstlast betrug 0,9 mm. Die maximal registrierte bleibende Verformung nach Entlastung betrug 0,06 mm und war folglich sehr gering auf vertretbarem Niveau. Aufgrund des elastischen Verhaltens der Ankerstäbe während der Zugversuche kann von weiteren Traglastreserven bei fortschreitender Belastung ausgegangen werden. Während der experimentellen Belastung konnten keine Kriecheffekte beobachtet werden.

Anhand der aufgezeichneten Kraft-Verformungs-Linien konnten die Materialkennwerte der Ankerstäbe ermittelt werden. Die Einzelwerte des E-Moduls schwanken zwischen 90.000...145.000 N/mm². Der Mittelwert beträgt 136.000 N/mm². Eine exakte Bestimmung der Materialeigenschaften könnte allerdings erst mittels einer zerstörenden Prüfung erfolgen.
