**9. SYMPOSIUM
EXPERIMENTELLE UNTERSUCHUNGEN
VON BAUKONSTRUKTIONEN**

Detektierung von Betonschäden an schwer zugänglichen Bauwerken mittels Thermografie

Helena Eisenkrein-Kreksch¹, Florian Bavendiek²

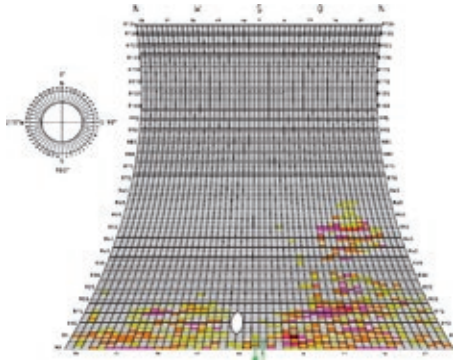
Bild 4: Farbige Darstellung der Schadensmenge, oberer Bereich hohllagenfrei
Grafik: Florian Bavendiek

gestaffelt nach 20 % der Schädigungshöhe. Dabei bedeutet z. B. der hellgelbe Ton eine Schädigung zwischen 5 % und 25 % und der dunkelrote Ton eine Schädigung zwischen 80 % und 100 %.

So konnte ein Zusammenhang zwischen der Beaufschlagung mit Regenwasser, die auf der gesamten Schale bis zur Taille erfolgt, und dem starken Wind, der auf der West-Seite das nach unten rieselnde Kühlwasser aus der Tasse bis zum Ring 60 hochwirbelt, festgestellt werden. Diese Feststellung wurde während der Untersuchungen verifiziert, da bei trockenem Wetter mit viel Wind die Schale im Bereich Nord-Ost dennoch feucht bis nass beaufschlagt wurde.

Alle Hohllagen auf der Schalenaußenseite wurden im Laufe der Untersuchung detektiert und in einer Schalenabwicklung, farblich abgestuft nach der prozentualen Menge in m² der Schäden, pro Feld dargestellt. Es zeigte sich eine Abhängigkeit der Schadensbildung von der Windrichtung und Beanspruchung des Kühlturms mit Regenwasser. In Bild 4 sind die Schäden in einer Schalenabwicklung dargestellt. Der farbige Verlauf von gelb nach dunkelrot zeigt die Flächengröße in jedem Feld,

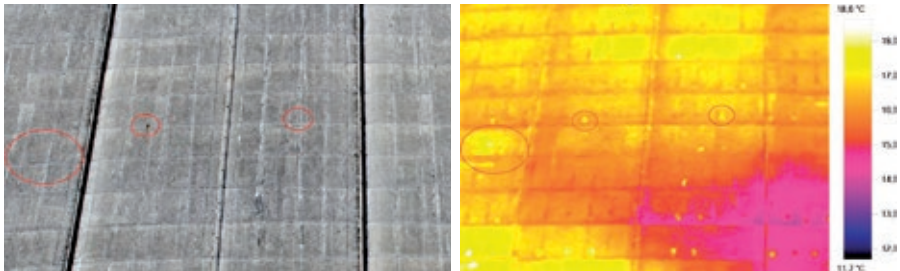
Die Aufnahmen der Thermografie von den oben beschriebenen Bereichen wurden am Computer ausgewertet und bewertet (Bild 5). Die gelben (helleren) Bereiche zeigen eine höhere

Bild 5: Exemplarische Auswertung an geschädigter Meridianbahn 1

Temperatur der Schale an. Diese Bereiche sind, wie beschrieben, ca. 0,01 m² groß und sind hauptsächlich auf die Betonimperfectionen in der oberflächennahe Zone zurückzuführen.

Im rechten Teil von Bild 5 sind kleinflächige Betonhohlräume und eine größere Hohlstelle (runde Markierungen) mittels Thermografie erkennbar. Die Bewehrungsstäbe sind hier deutlich sichtbar. Die Betonoberfläche zeigt jedoch noch keine sichtbaren Imperfectionen. Das heißt, dass die Bereiche nur Hohlräume zeigen und noch keine Betonabplatzungen vorliegen.

Die Ursache dieser Imperfectionen lag in den zu nah an der Oberfläche liegenden Bewehrungsbügeln, die eine höhere Temperatur aufwiesen als der umliegende Beton. Bild 6 zeigt die Ursache dieser Darstellung. Auf der Grundlage dieses Befundes ist davon auszugehen, dass über kurz oder lang bei allen Bereichen mit den nah an der Oberfläche liegenden Bügeln Abplatzungen auftreten können.

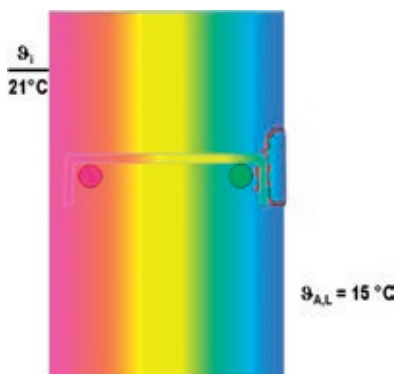
Bild 6: Temperaturverlauf in den Bügeln und Auftreten von Abplatzungen an der Schalenaußenseite

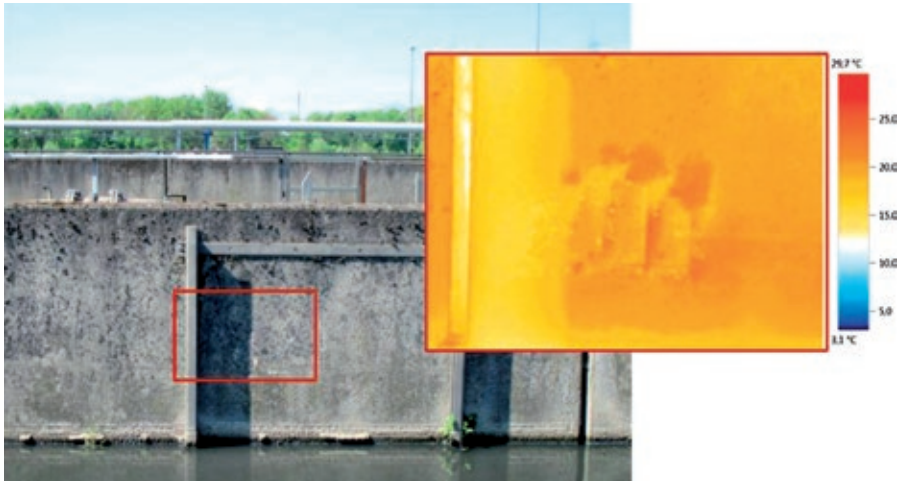
Bild 8 zeigt exemplarisch einen Bereich der Betontrennwand, die keine sichtbaren Schäden aufweist, außer einiger farblicher und struktureller Imperfektionen der Oberfläche. Das Wärmebild zeigt, dass an dieser Stelle bereits großflächige Ablösungen des Betongefüges vorhanden sind. Diese Hohllagen könnten sonst nur mit der Hammer-Tast-Methode detektiert werden.

Bild 8: Gegenüberstellung der WBK und des Echtbildes (roter Kasten)

Mit Hilfe der Thermografie konnten auf einer Fläche von 24.000 m² ca. 75 m² Hohllagen und Betonausbrüche detektiert werden, die dann mit Lage und Bezeichnung in die Ausschreibung aufgenommen werden konnten.
