Messtechnische Bewertung des Zustandes des spannungsrissskorrosionsgefährdeten Spannstahles des U-Bahnhofs Poccistraße in München

Hermann Weiber¹, Katrin Runtemund¹, Christian Glomp²

Zusammenfassung: Im Münchner U-Bahnhof Poccistraße wurden in der Gewölbedecke gekrümmte Stabspannglieder aus vergütetem Spannstahl St 110/135 verwendet, die eine erhöhte Spannungsrisssgefahr des Spannstahles aufweisen.

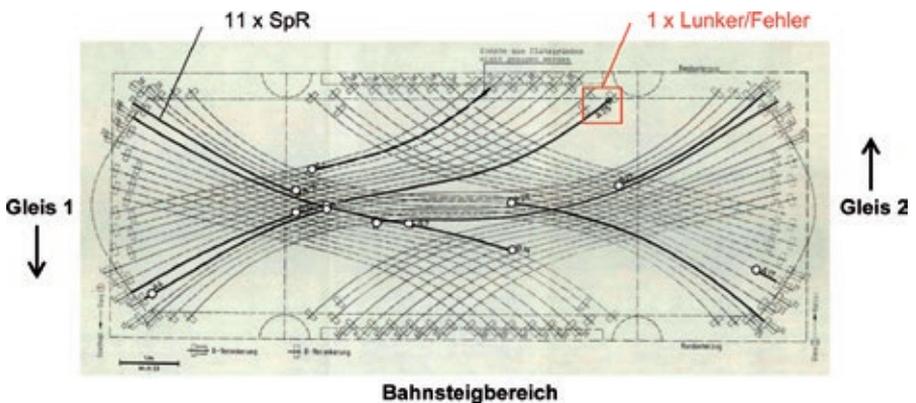
Bild 2: Draufsicht Deckengewölbe mit Verlauf der Spannglieder und Lage der bis 1978 festgestelltesten Brüche Plan: Auszug aus [1]; Grafik: Katrin Runtemund

Bereits während der Rohbauarbeiten wurde ein Spanngliedbruch infolge eines Materialfehlers (Lunker) festgestellt. In den folgenden zwei Jahren nach Abschluss der Rohbauarbeiten wurden insgesamt 9 weitere Spanngliedbrüche festgestellt, da sich der Mörtelverschlusspfropfen der Spannische (teilweise) löste bzw. das Spannstahlende aus der Spannische herausgetreten war. Zwei weitere Spannstahlbrüche wurden mithilfe von Ultraschallprüfungen der Spannglieder entdeckt.

Die detektierten Brüche wurden durchweg durch Spannungsrissskorrosion mit Wasserstoffversprödung des Spannstahles hervorgerufen. Die Ultraschallprüfungen waren Teil von umfangreichen Untersuchungen, die zur Beurteilung des Bauwerkszustandes und der Korrosionsgefahr durch das Materialprüfungsamt der TU München im Jahr 1977 durchgeführt wurden und mithilfe derer eine ausreichende Tragsicherheit des Bauwerks nachgewiesen werden konnte [3].

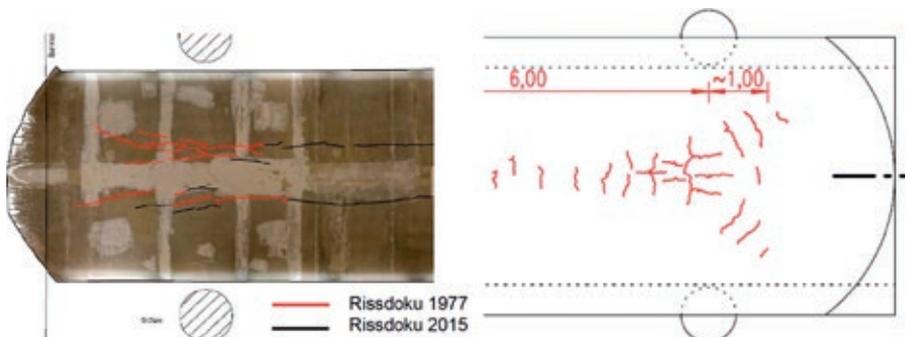
Bild 3: Rissbild bei der Sonderprüfung (links) und des Ankündungsverhaltens (rechts)

Im Rahmen der Sonderprüfung wurde die Tapete der Tonnenschale entfernt. Es wurden hierbei schnell erste Risse sichtbar, wobei ein Teil dieser Risse bereits 1977 im Rahmen der durchgeführten Untersuchungen angezeichnet worden war. Es zeigte sich, dass sich die Risse z. T. verlängert haben, weitere sind hinzugekommen (s. Bild 3, links). Um den zukünftigen Rissfortschritt zu dokumentieren, wurden die Risse mit einem Laserscan festgehalten.

Aufgrund der festgestellten Rissituation am Bauwerk stellte sich die Frage, ob letztere durch weitere Spanngliedbrüche bedingt waren. Zur Ursachenklärung wurden in der Folge Ultraschalluntersuchungen an zwei ausgewählten Tonnenschalen durchgeführt, die nachfolgend näher erläutert werden.

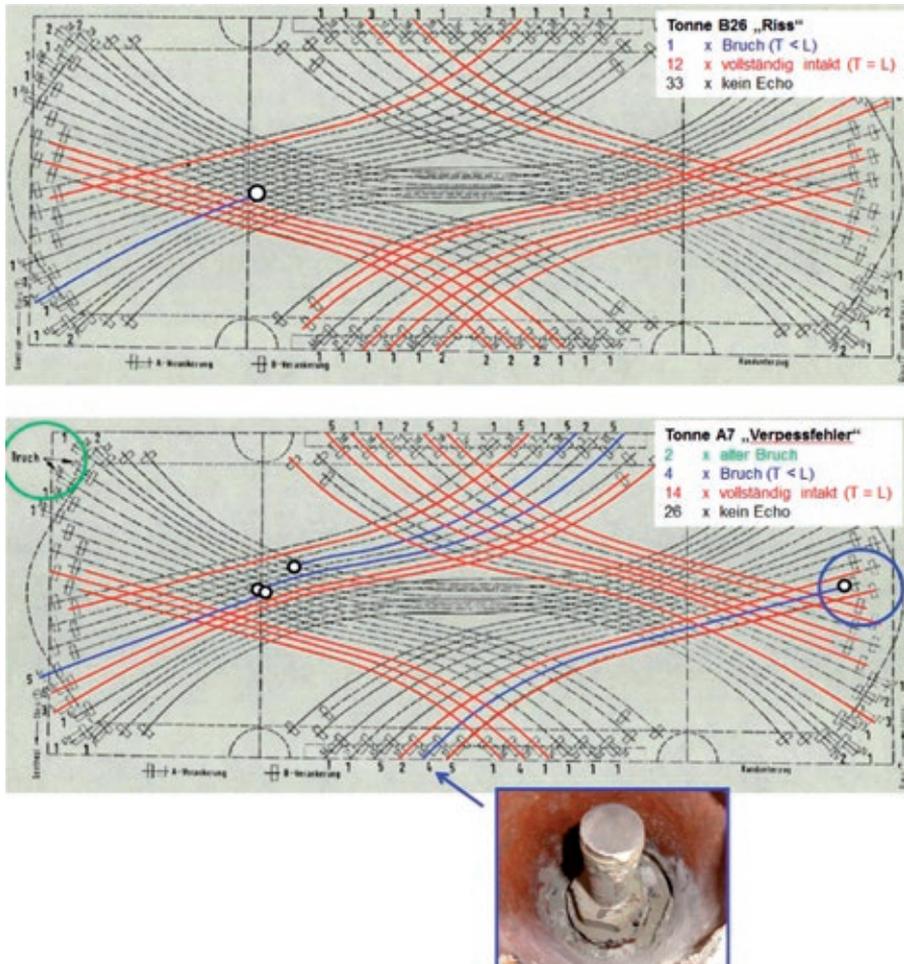
In Bild 9 ist das Ergebnis der Ultraschallprüfung an den Tonnen A7 („Verpressfehler“) und B26 („Riss“) dargestellt. Sofern ein Echo empfangen wurde, wurde die ermittelte Tiefe der Endfläche/Bruch farblich als rote/blau Linie mit entsprechender Länge gekennzeichnet. Ein Bruch wurde als weißer Punkt markiert.

Bei der Tonne „Verpressfehler“ konnte insgesamt bei 18 der 44 geprüften Spannglieder ein Echo detektiert werden. Hierbei sind vier der erfassten Echos auf Brüche der Spannglieder und 14 auf die Reflektion am Spanngliedende zurückzuführen. Bei einem der gebrochenen Spannglieder ergab die Ultraschallprüfung eine Reflektion bei 6,5 m, was in etwa der Spanngliedlänge von 6,65 m entspricht. Aufgrund des Hervorstehens der Mutter wurde der Stab dennoch als gebrochen beurteilt. Bei 13 der erfassten Echos und bei allen detektierten Brüchen liegen Verpressfehler vor.

Bei der Tonne „Riss“ konnte lediglich bei 13 der geprüften 46 Spannglieder ein Echo detektiert werden. Nur zwei der insgesamt 44 getesteten Spannglieder weisen Verpressfehler auf. Bei beiden Spanngliedern konnte ein Signal erfasst werden, wovon eines auf einen Bruch zurückzuführen ist.

Es zeigte sich, dass das Bruchrisiko infolge Spannungsrissskorrosion ganz Wesentlich vom Verpresszustand der Spannglieder abhängt.

Bild 9: Ergebnis der Ultraschallprüfung; Auszug aus [1]

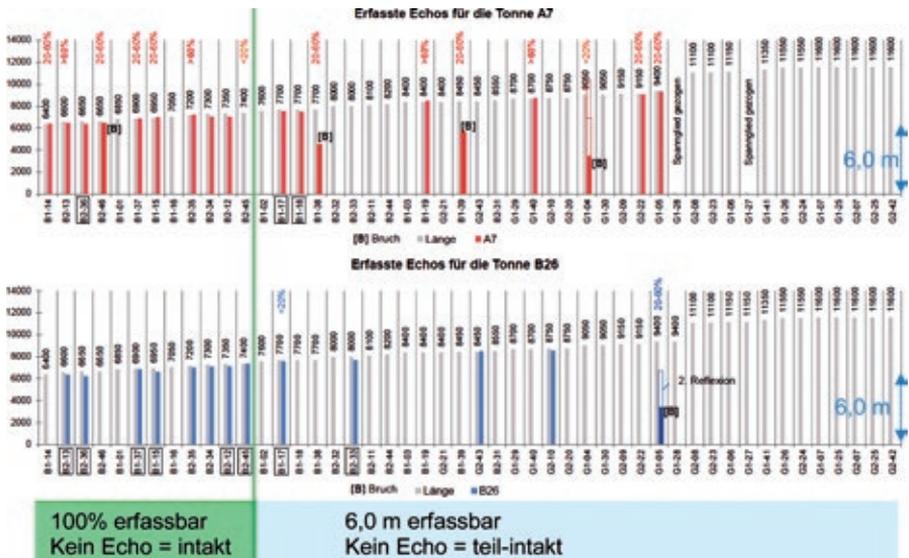
In Bild 10 sind die empfangenen Echos für die Tonnenschalen A7 „Verpressfehler“ (in rot) und B26 „Riss“ (in blau) in Abhängigkeit der Spanngliednummer angegeben. Zur Kennzeichnung der Lage der A-Verankerungen wurden ferner die Kürzel B1, B2 für die Bahnsteig- und G1, G2 für die Gleisseite verwendet (vgl. Bild 2). Sofern die Tiefe des Echos aufgrund der gegenüber dem Rauschen sehr geringen Amplitude nur geschätzt werden konnte, sind die Spann-

Bei den ungebrochenen Spangliedern mit erheblichen Verpressfehlern (20–60 %) konnte bei Stäben mit Längen von bis zu 9,40 m (Nr. 5 / A7) ein Echo empfangen werden. Wie bereits bei den Ultraschallprüfungen im Jahre 1977 dokumentiert, wurde bei der Messung der langen Spanglieder ($L > 10$ m) kein Echo empfangen.

Beim Großteil der untersuchten Spanglieder ohne Verpressfehler wurde bei Stäben mit Längen $\leq 7,40$ m ein Echo empfangen. Die tatsächliche Reichweite des Ultraschallsignals liegt somit deutlich unter der im Rahmen der Probemessung am unverpressten Stab ermittelten Tiefe von 11,40 m. Es handelt sich hierbei um Stäbe mit Verankerung im Bahnsteigbereich mit vergleichbarer Geometrie/Krümmung. Der z. T. aufgetretene Signalverlust ist aller Voraussicht auf die Ausbildung des Stabendes (Neigung, Einbettung) zurückzuführen.

Bild 10: Erfasste Echos in Abhängigkeit der Spangliedlänge

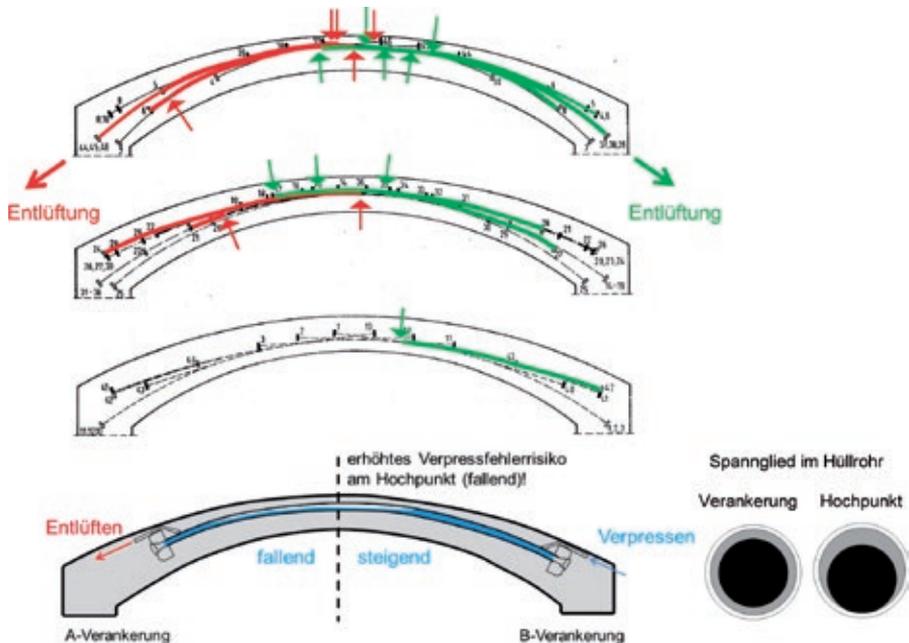
Bild 11: Lage der Brüche im Querschnitt; Verpressfehlerrisiko obere Teilbilder: Auszug aus [1]; Grafik: Katrin Runtemund

In Bild 11 ist die Lage der korrosionsbedingten Spannstahlbrüche getrennt für die obere, mittlere und untere Spanngliedlage bezüglich der A-Verankerung (Entlüftungsseite) dargestellt. Es zeigt sich, dass die Brüche überwiegend im Bereich der Hochpunkte auf der Entlüftungsseite (abfallende Seite), d. h. in Bereichen, in denen Verpressfehler aufgrund des Verpressens vom Tiefpunkt aus mit einer erhöhten Wahrscheinlichkeit zu erwarten sind, aufgetreten sind. Begünstigt wird dies insbesondere auch durch den gegenüber dem Spannglieddurchmesser von 36 mm kleinen Hüllrohrinnendurchmesser von nur 45 mm.

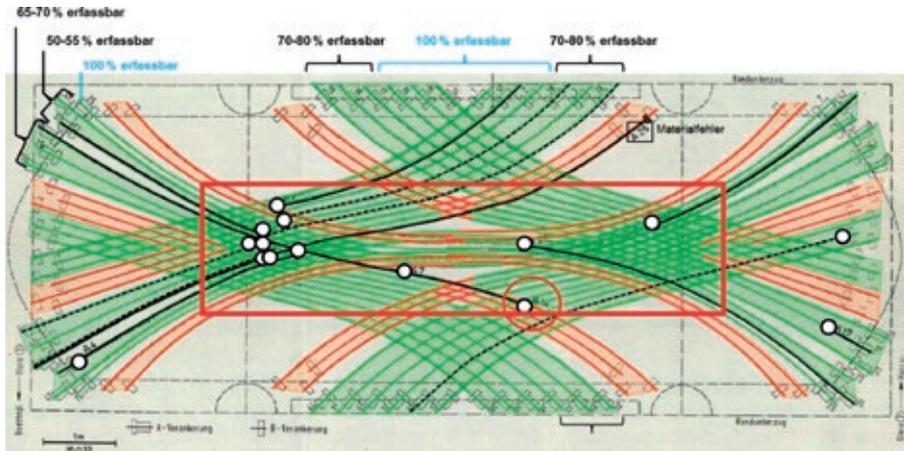
In Bild 12 ist zur Übersicht die Lage der alten und neu detektierten Brüche aller Tonenschalen als weißer Punkt dargestellt. Die Reichweite des Signals ist in Prozent der Länge jeweils hinsichtlich Länge und Geometrie für vergleichbare Spanngliedgruppen angegeben und der erfassbare Messbereich grün hinterlegt dargestellt. In diesem Bereich können Brüche bei einer Nullmessung (kein Echo) mit großer Wahrscheinlichkeit ausgeschlossen werden.

Bild 12: Bereiche innerhalb/außerhalb der Reichweite (grün/rot) der Ultraschallprüfung, Lage der Spangliedbrüche (weiße Punkte) sowie kritischer Bereich (roter Rahmen)
Plan: Auszug aus [1]; Grafik: Katrin Runtemund

Betrachtet man die Gesamtlänge aller 46 Spannglieder einer Tonne von etwa 400 m, so sind mithilfe der Ultraschallprüfung somit etwa 76 % der Gesamtlänge erfassbar. Vergleicht man die Lage der bisherigen Brüche, zeigt sich ferner, dass 15 (93 %) der 16 Brüche im Bereich der Reichweite liegen.

Der kritische Bereich der Hochpunkte, in denen Verpressfehler mit einer größeren Wahrscheinlichkeit zu erwarten sind, ist in Bild 12 mit einem roten Rahmen markiert. Es zeigt sich, dass der kritische Bereich zu 100 % erfasst wird.

Aufgrund der fehlenden Kenntnis über den Verpresszustand des Spanngliedes im Bereich des Bruches lässt sich nicht beurteilen, ob eine (Teil-)Rückverankerung der Spannkraft bei einem Bruch erfolgte. Es wurde daher empfohlen mindestens alle gebrochenen Spannglieder sowie alle Spannglieder mit Verpressfehlern, sofern sie nicht durch Messung als intakt eingestuft wurden, bei der statischen Nachweisführung als ausgefallen zu bewerten.
