Schriftenreihe
Konstruktiver Ingenieurbau Dresden
Heft 43

**9. SYMPOSIUM
EXPERIMENTELLE UNTERSUCHUNGEN
VON BAUKONSTRUKTIONEN**

Sportstätten mit weitgespannten Hallendächern – Sicherstellung der Tragfähigkeit unter Schneelast durch bauwerksdiagnostische Untersuchungen, Nachrechnung, Belastungsuntersuchung und Monitoring

Robert Herold¹, Elke Reuschel², Peter Bauer³

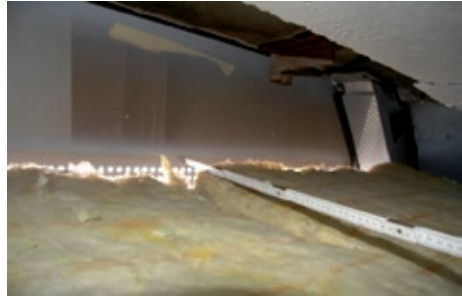
Dämmstoffs nahe der Einströmöffnungen vorgenommen, in Bild 5 ist beispielhaft der Zustand vor Veränderung dargestellt. Ebenso wurde eine weitestgehende Luftdichtheit in der Ebene der Unterdecke einschließlich der Revisionsöffnungen – also in der Trennebene zwischen warmer Halle und kalter Kaltdachbelüftungsschicht – hergestellt. An den Stützenbereichen war die Luftdichtheit in den Fensterlaibungen herzustellen. Wesentlich war in diesem Zusammenhang auch das Verschließen der mehrere Zentimeter breiten Fugen zwischen der Unterdecke und den Giebelwänden auf beiden Seiten. Es wurden Hinweise zum kurzfristigen Betrieb der Lüftungsanlage im Winter sowie Vorschläge für mittelfristige Veränderungen der Haustechnik unterbreitet. Details der Untersuchungsergebnisse und Empfehlungen können [6] entnommen werden. Aufgrund dieser Maßnahmen gab es bisher keinen erneuten schwerwiegenden Tauwasserausfall, jedoch sollten nach Großereignissen mit Menschenansammlungen bei ungünstigen Wetterverhältnissen Kontrollen und ggf. ergänzende Messungen vorgenommen werden.

Bild 5: Von Mineralwolle teilweise verdeckte Einströmöffnungen für die Hinterlüftung des Kaltdachs Foto: Peter Bauer

Im Ergebnis der baudiagnostischen Untersuchung der Problemstellen sowie der Auswertung von Messungen konnte in [6] festgestellt werden, dass das Faltdach aus bauphysikalischer Sicht – insbesondere hinsichtlich der Tauwasserproblematik – prinzipiell nicht verändert werden muss. Ebenso ergaben sich nach der Instandsetzung keine zusätzlichen Anforderungen aus der geltenden Energieeinsparverordnung. Zur Verbesserung der Durchlüftung des Kaltdachs wurden jedoch Vergrößerungen der Einströmöffnungen und Abtreppungen des

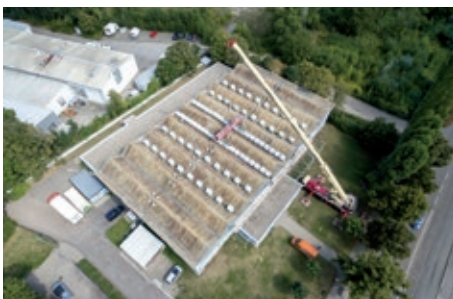
Bild 9: Belastungsanordnung auf dem Sporthallendach aus der Vogelperspektive
Foto: David Rieger

Hauptfalten erheblich reduziert werden. In Bild 9 ist die Belastungsanordnung auf dem untersuchten Dach fotografisch dargestellt. Deutlich erkennbar sind die beiden getesteten Hauptfalten mit enger Anordnung der Wasserbehälter und der Stahltraverse für die hydraulische Lasteinleitung sowie die insgesamt vier angrenzenden Zusatzfalten mit größerem Abstand der Wasserbehälter. Bild 10 zeigt das Detail der hydraulischen Lasteinleitung.

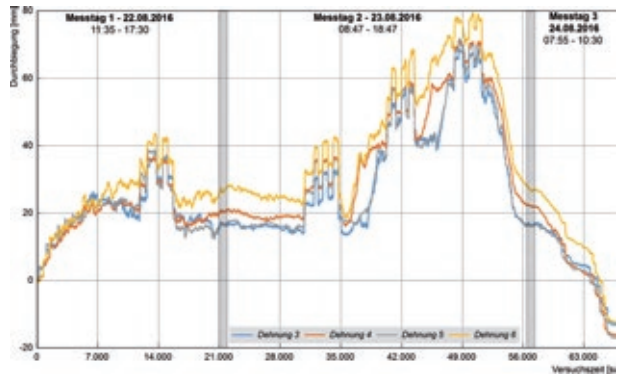
Sicherheiten gefordert wird, da der Lastenteil durch die Schneesackbildung sehr groß ist. Allerdings wurde im Versuch ein Lastniveau nachgewiesen, das deutlich über den angesetzten Belastungen aus der Errichtungszeit einschließlich der erforderlichen Sicherheiten liegt. Die Versuchslast wurde bei Erreichen der Dekompression der vorgespannten Fertigteile in Feldmitte nicht weiter gesteigert – es sollte keine Schädigung verursacht werden, die die weitere Nutzung beeinträchtigen würde. Da die Belastungsuntersuchungen völlig neue Erkenntnisse zum räumlichen Lastabtrag und zum Zwang aus Temperatureinflüssen ergaben, die in dieser Form zur Errichtungszeit nicht berücksichtigt wurden, wurden diese Einflüsse im Zuge einer detaillierten Versuchsauswertung separiert. Bild 14 zeigt ein beispielhaftes Messwertdiagramm für die im Faltental während der Laststeigerung gemessenen Betondehnungen. Das vorliegende rechnerische Modell des Sporthallendachs wird derzeit hinsichtlich der erzielten Messergebnisse angepasst und für eine hybride statische Nachweisführung der Konstruktion genutzt. In dieser können dann auch künftig geplante Veränderungen der Einwirkungen aus Ausbaulasten, bspw. aus einer neuen Dachabdichtung, berücksichtigt werden.

Bild 14: Messwertdiagramm der Dehnungen 3 bis 6 in den Hauptversuchsfalten Grafik: Robert Herold

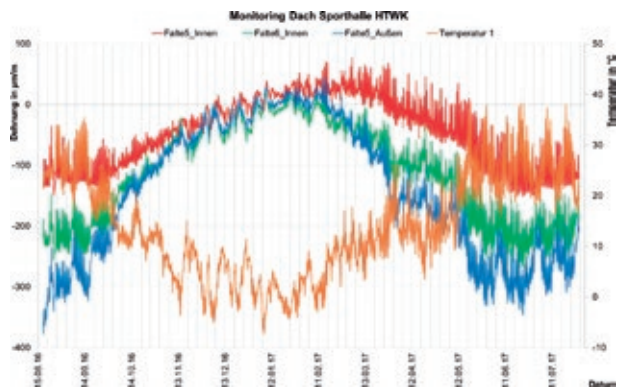
Nach Abschluss der Belastungsversuche wurden insgesamt 4 Dehnungs- und Temperatursensoren in den Faltentälern im mittleren Hallenbereich für das Schneelastmonitoring ausgewählt und an einen Datenlogger angeschlossen. Dieser wurde über ein Mobilfunkmodem an eine Internetplattform zur Messwertüberwachung gekoppelt. Bei Überschreitung von festgelegten Alarmwerten wird eine Alarmierung über eine Signalleuchte in der Halle sowie den Versand von Nachrichten an

einen festgelegten Personenkreis ausgelöst. Die Alarmierung ist nach dem Ampelprinzip konzipiert: Alarmstufe Gelb – Vorankündigung einer evtl. notwendigen Schneeräumung, Alarmstufe Rot – vorsorgliche Schließung der Halle und Beginn der Schneeräumung. Das auf diese Weise installierte und kalibrierte System wird seit Sommer 2016 betrieben, die nur in der ersten Januarhälfte 2017 auftretenden Schneefälle mit weniger als 5 cm Schneehöhe auf dem Boden konnten gut identifiziert werden. Aus Bild 15 ist jedoch erkennbar, dass die jahres- und insbesondere im Sommer tageszeitlich bedingten Temperaturänderungen zu erheblich stärkeren Dehnungen in den Faltentälern führen als angenommen. Die bei Errichtung geplante statisch bestimmte Lagerung der Fertigteilfalten kann also nicht mehr wirksam sein. Wie bereits während der wenigen Tage der Belastungsversuche festgestellt, werden die thermisch bedingten Längenänderungen der Dachelemente durch die Horizontalverformung der Stützenköpfe auf beiden Seiten der Halle sowie das „Atmen“ der Zickzack-Falten aufgenommen. Im Ergebnis dessen sollen vor Beginn der nächsten Winterperiode auch im Hinblick auf die schwierige zu realisierende Schneeräumung notwendige Anpassungen in der Instrumentierung und Alarmierung des Monitoringsystems vorgenommen werden. Ebenso sind weitere Maßnahmen zur Sicherstellung der Hallennutzung in der kalten Jahreszeit in Planung.

Bild 15: Aufzeichnung der Dehnungen in den Faltentälern über den Messzeitraum 2016/2017 Grafik: Elke Reuschel

Auf der Grundlage der durchgeführten Messungen ist ein Weiterbetrieb der Sporthalle möglich, auf regelmäßige Zustandskontrollen nach [10] sollte jedoch auch künftig nicht verzichtet werden.
