# Entwicklungsbericht Rasenpflege-Konzept für die „Wiese“ am Hörsaalzentrum 2024

## 2. Zustandsbericht 2024

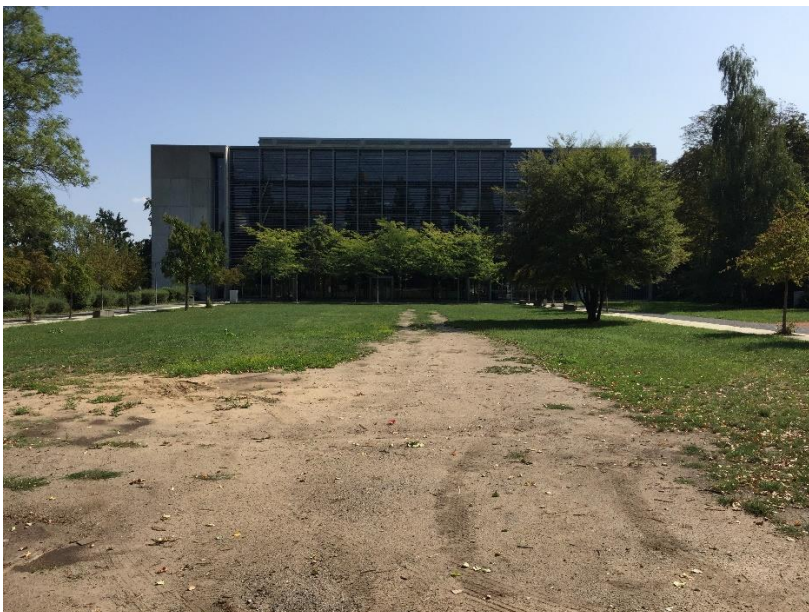
Abb. 1: Zustand der Rasenfläche vor dem HSZ im August 2018. Foto: MP Campusgestaltung

Im Jahr 2018 wurde damit begonnen, Lösungen für die starke Degradierung der 2200 m<sup>2</sup> großen Gebrauchsrasenfläche am Hörsaalzentrum der TU Dresden zu entwickeln. Die Hauptursache für die starke Abnutzung der Fläche liegt in der Übernutzung durch temporäre Großveranstaltungen begründet.

Da im Zuge der Sanierungsarbeiten an den Außenflächen des Hörsaalzentrums im September 2019 die beschädigte Rasenfläche wiederhergestellt wurde, zielt ein bereits erarbeitetes Schutzkonzept darauf ab, den Rasen vor möglichen Folgeschäden (Bodenverdichtung und Zerstörung der Grasnarbe) durch Großveranstaltungen zu schützen und bei auftretenden Folgeschäden fachgerecht wiederherzustellen. Im Zuge dessen wurde beispielsweise der Einsatz von Fahrplatten bei Großveranstaltungen erfolgreich etabliert.

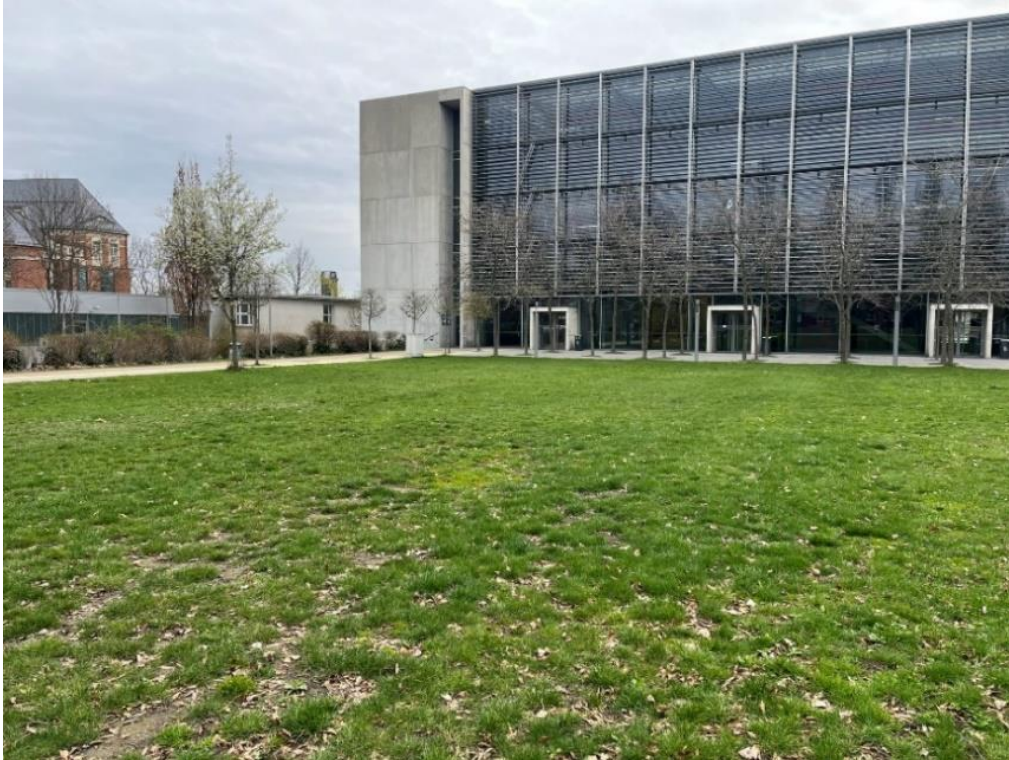
Eine regelmäßige Mahd (6 Durchgänge im Jahr) wurde vom Dienstleistungsunternehmen 3B durchgeführt (gem. Auskunft Jana Mönnikes vom 18.12.2024). Die erste Mahd erfolgte vor der Bonding-Messe am 15. April 2024. Es traten sichtbare Kahlstellen auf der Rasenfläche (s. Abb. 3) zutage, welche mutmaßlich auf die Verdichtung des Vorjahres sowie die Trockenheit im Frühjahr zurückzuführen sind. Durch regelmäßiges Mähen ab einer maximalen Wuchshöhe von 10 cm wird die Ausbreitungsfreudigkeit des Rasens in der Fläche gefördert.

Abb. 3: Zustand der Rasenfläche vor dem HSZ am 24. April 2024. Foto: MP Campusgestaltung.

Nach der Bonding-Messe wurde am 02. Mai eine Instandsetzungspflege von der Firma Böhme GmbH durchgeführt. Hierbei wurde die Rasensode aerifiziert, der Rasen mit Langzeitdünger gedüngt und einmalig gewässert. Anschließend erfolgte durch die Hausmeister:innen vier Wochen lang eine regelmäßige Wässerung mit zwei Durchgängen pro Woche, was angesichts der witterungsbedingten Trockenheit positiv zu bewerten ist. Ende Mai zeigten sich durch die intensive Pflege sichtbare Erfolge anhand der sattgrünen, dichten Vegetationsdecke (s. Abb. 4).

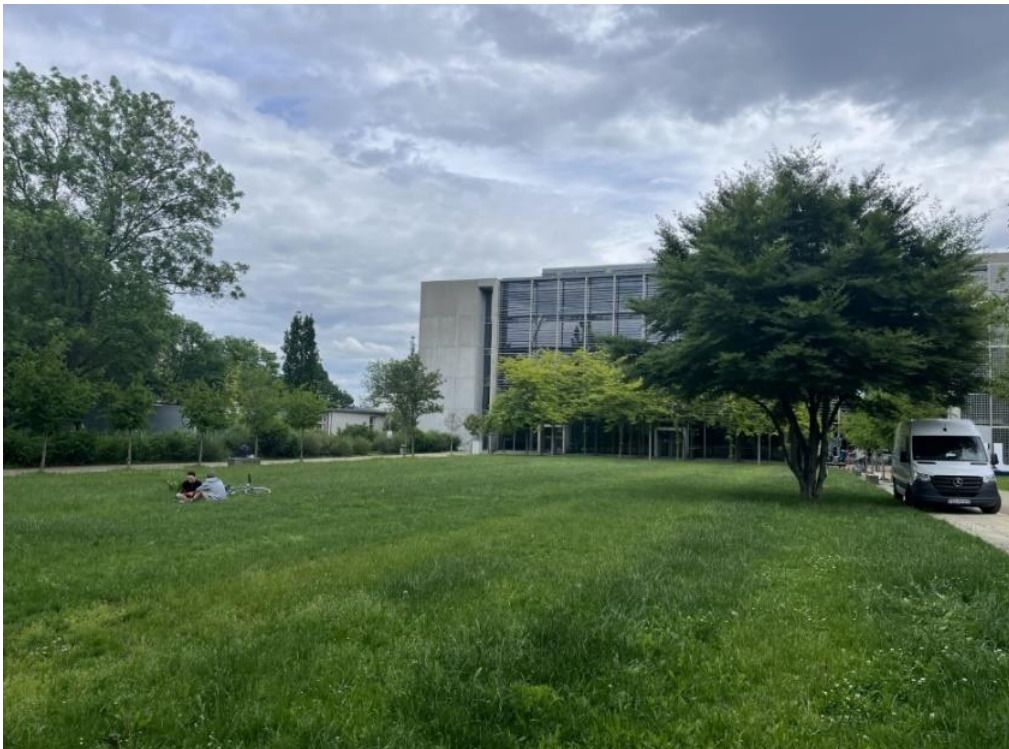
Abb. 4: Zustand der Rasenfläche vor dem HSZ am 30. Mai 2024. Foto: MP Campusgestaltung

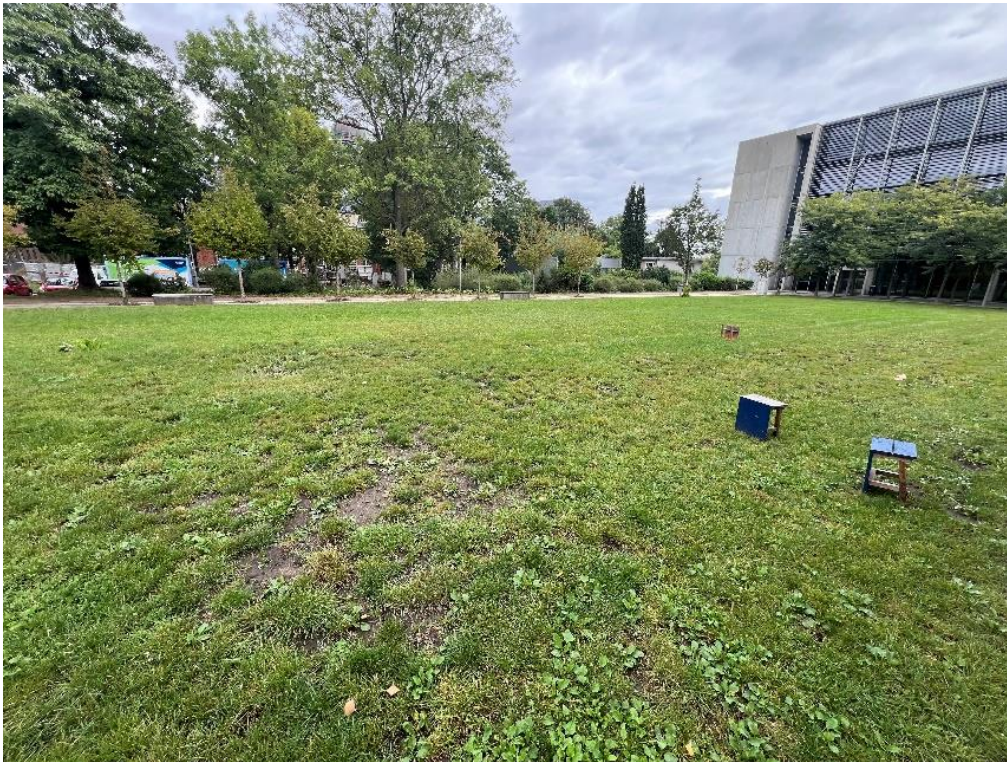
Im Herbst waren vereinzelt Kahlstellen sichtbar (s. Abb. 5). Zudem hatten sich verschiedene Beikräuter in der Fläche etabliert, welche den Rasen langfristig verdrängen. Gut zu erkennen sind unter anderem Breitwegerich (*Plantago major*) und Löwenzahn (*Taraxacum officinale*), welche sehr anpassungsfähig an stark verdichtete Böden sind. Das jährliche Aerifizieren und ggf. Vertikutieren der Rasenfläche ist demnach notwendig, um der durch den Nutzungsdruck entstehenden hohen Verdichtung entgegen zu wirken und eine Ausbreitung von Beikräutern zu unterbinden.

Abb. 5: Zustand der  
Rasenfläche vor  
dem HSZ am 11.  
September 2024.  
Foto: MP  
Campusgestaltung

Die am 22. Oktober durchgeführte Herbstpflege beinhaltete das Mähen, Aerifizieren, den Ausgleich der Unebenheiten sowie die Nachsaat und Düngung der Rasenfläche. Da nur ein Teil der Wiese ausgebessert werden musste, konnten die Kosten für die Herbstpflege im Vergleich zum Vorjahr um 40 % gesenkt werden.

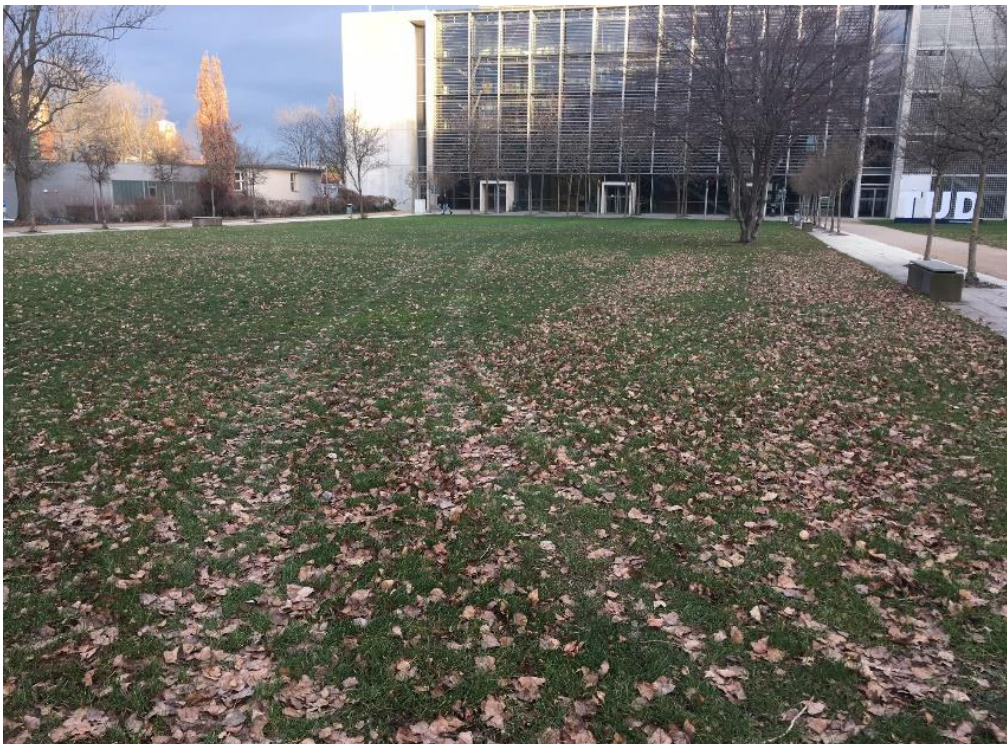
Im Dezember 2024 zeigte sich die Rasenfläche in einem guten Zustand. Lediglich ein paar kleinere Flächen an stark belasteten Stellen (wie z.B. den Sitzgelegenheiten) sind vegetationsfrei geblieben. Leider wurde aber das Laub der in unmittelbarer Umgebung stehenden Gehölze auf der Fläche belassen. Dies führt zum Rasenschwund, da unter der Laubschicht nicht ausreichend Licht und Sauerstoff zur Verfügung stehen. Zukünftig sollte bei günstiger Witterung Mitte

Abb. 6: Zustand der  
Rasenfläche vor  
dem HSZ am 17.  
Dezember 2024.  
Foto: MP  
Campusgestaltung

November eine letzte Mahd erfolgen und im Zuge dessen auch das Laub von der Fläche entfernt werden.
