DIPLOMARBEIT

Vorbeugender Brandschutz im Bestand – Planung individueller
Maßnahmen zur Gewährleistung einer flexiblen Nutzung, am
Beispiel des Görges-Baus

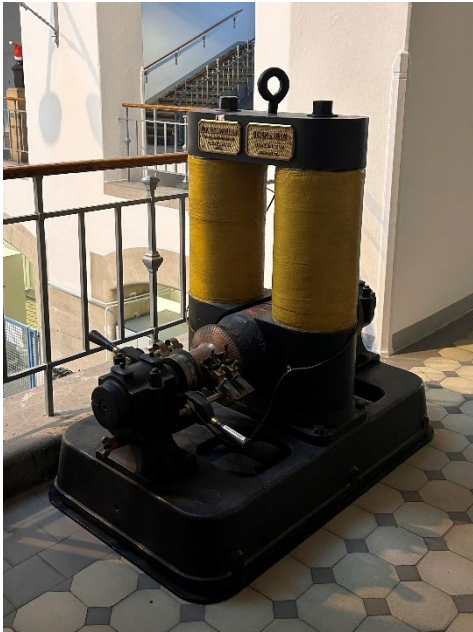
Abb. 2 Elektromaschine (Alexa-Joelina Mammitzsch 2023)

Das Elektrotechnische Institut bewahrt in den Umgängen des Lichthofes historische sowie fortschrittliche Maschinen aus dem Fachbereich der Elektrotechnik aus der Zeit von 1870 bis heute auf (vgl. Kustodie der TU Dresden 2020, S. 28). 70 Motoren und andere elektrische Geräte wurden nach der Zertrümmerung des Instituts im zweiten Weltkrieg geborgen und restauriert (vgl. Andreas Binner 2023). Die Restauration umfasst Exponate von bedeutenden Produzenten wie Siemens & Halske oder Kummer & Co (vgl. Kustodie der TU Dresden 2020, S. 28). Seither wird ein Großteil gemeinsam mit den Kunstobjekten der Kustodie in den Gängen ausgestellt. Die Präsentation der Objekte dient nicht nur der Zugänglichkeit für die Öffentlichkeit. Die Maschinen und Geräte sind ebenso ein fester Bestandteil der Lehre, die am Institut betrieben wird. Während der Eröffnungsveranstaltungen einzelner Module im Studium der Elektrotechnik werden Rundgänge in den Fluren durchgeführt, bei denen die Maschinen aus der Sammlung als Lehrmaterial dienen, um die Funktionsweise historischer Geräte zu erläutern (vgl. Neumann 2020, S. 107).

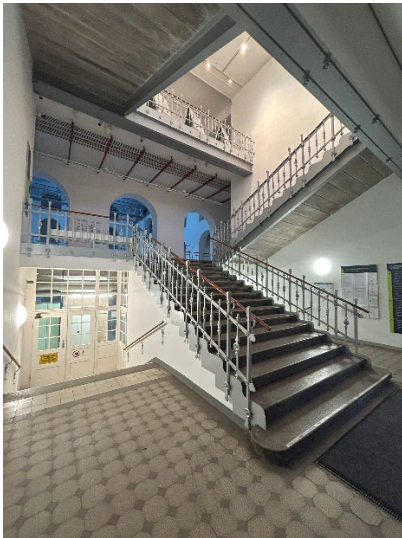
Abb. 7 Haupttreppe
(Alexa-Joelina Mammitzsch 2023)

Die begrenzenden Wände der Treppenräume bestehen aus einer verputzten Mauerwerkswand.

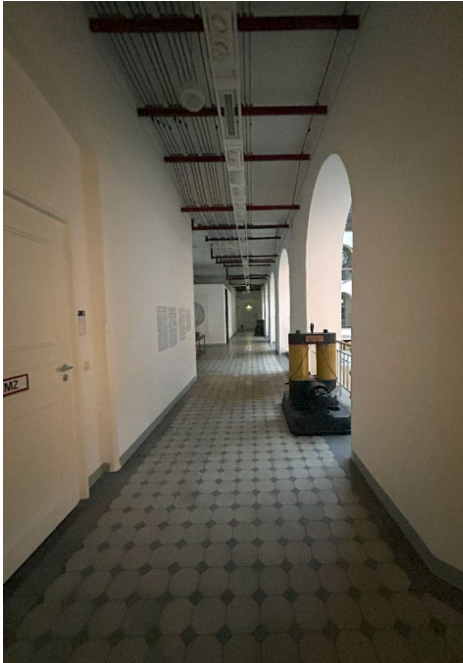
Abb. 8 Flur EG
(Alexa-Joelina Mammitzsch 2023)

Ebenso wie im Treppenraum besteht die oberste Schicht des Bodenbelags aus den achteckigen Steinzeugfliesen in den Ebenen -1, 0 und 1. Im obersten Geschoss besteht der Flurboden aus rechteckigen, rotbraunen Steinzeugfliesen.

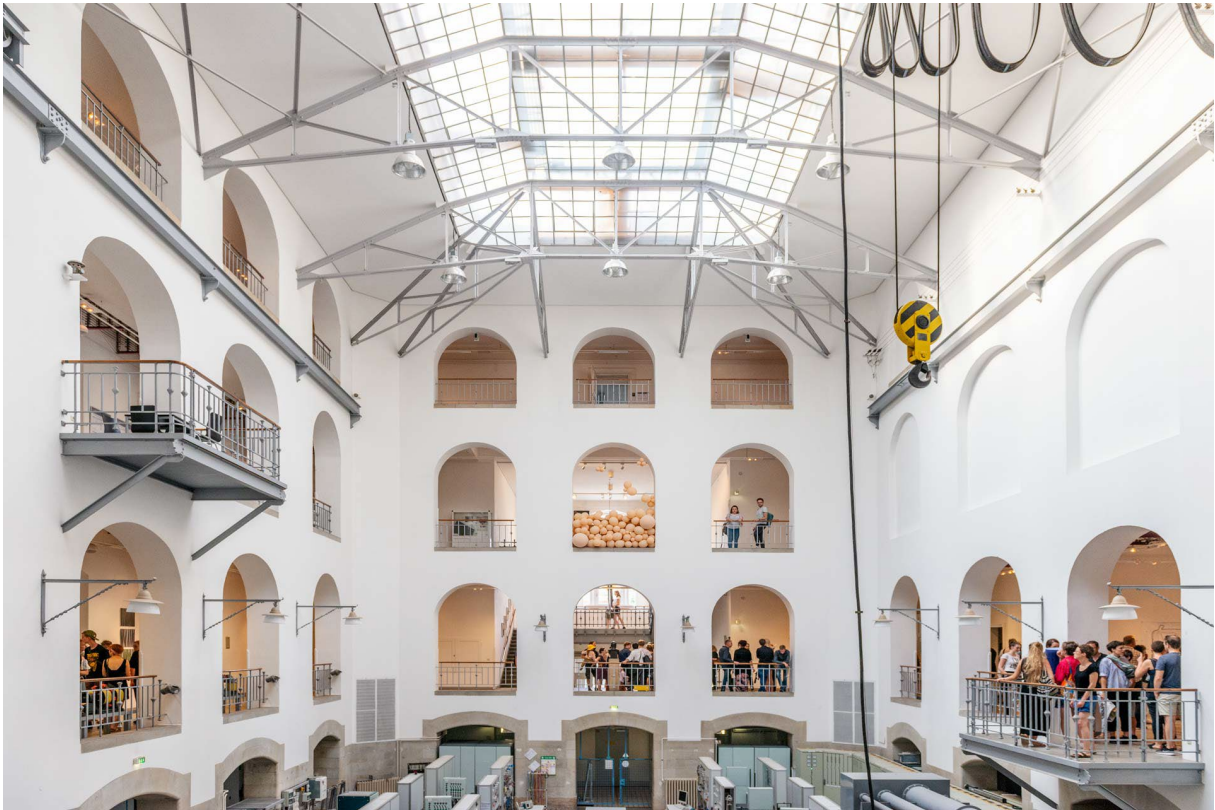
Abb. 9 Lichthof (Crispin-Iven Mokry 2023)

Mit einer Höhe von 16,20 m erstreckt sich das Atrium aus dem Sockelgeschoss bis ins 2. Obergeschoss. Es ist 14,14 m breit und 24,93 m lang. Die Nutzfläche beträgt 250 m². Die Ecken sind abgerundet. Die raumbegrenzende Wand ist in der untersten Ebene mit Naturstein verkleidet.

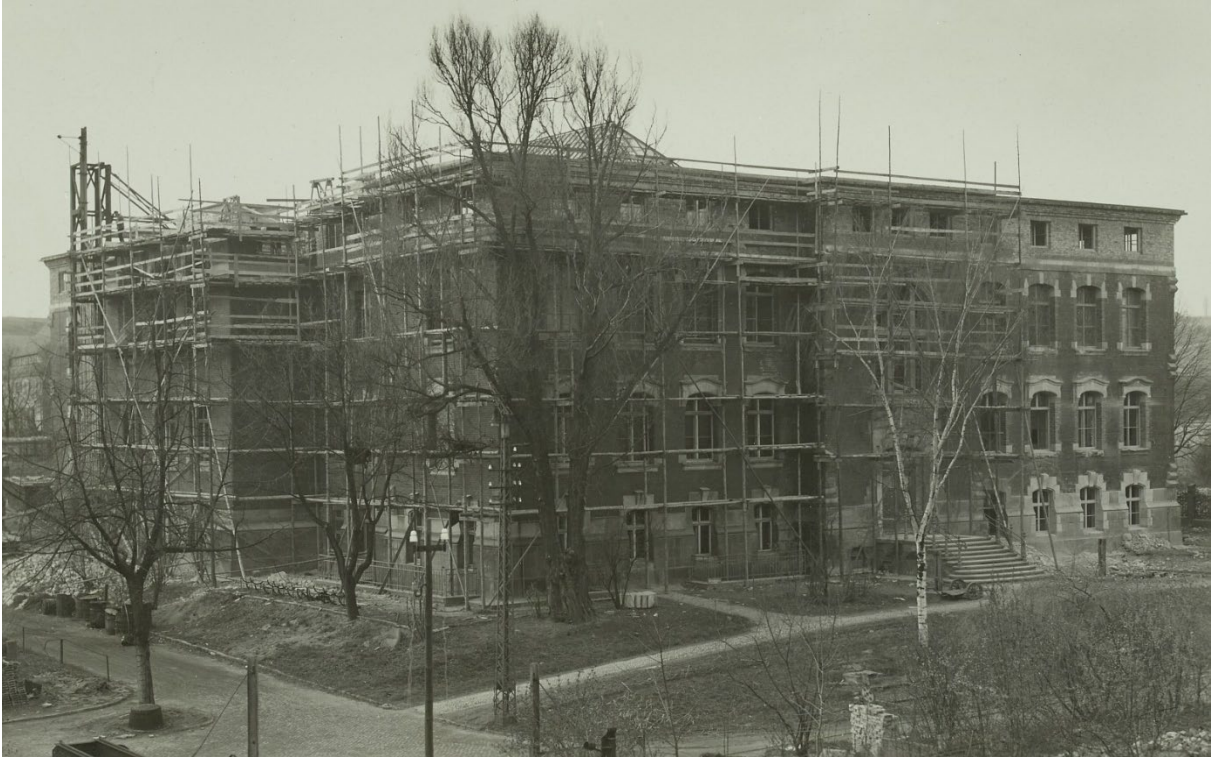
Abb. 11 Wiederaufbau des Görges-Baus (Unbekannt 1949)

Als Dresden im Februar 1945 durch Luftangriffe zerstört wurde, war auch der Görges-Bau betroffen. Amerikanische Bomben zerstörten die Dachkonstruktion sowie das 1. Obergeschoss (vgl. Technische Universität Dresden und Ausstellung Faszination Kunst + Technik - Strahlungen 2003, S. 13).

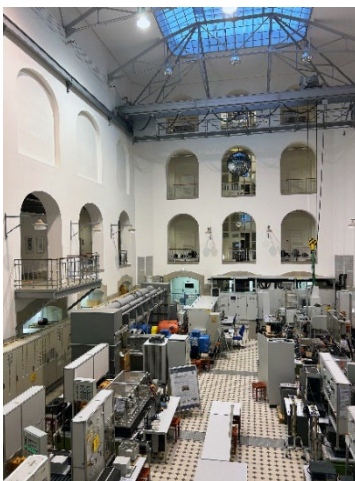
Abb. 17 Brandlast im Lichthof
(Alexa-Joelina Mammitzsch 2024)

Im Lichthof ist eine erhebliche Menge an Brandlasten zu finden. Es befinden sich elektrotechnische Maschinen und Ausstattung, Elektroschränke, Informationstafeln, Beleuchtung sowie Sitzmöbel im Lichthof.

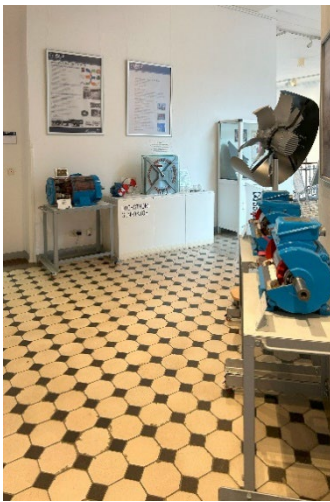
Abb. 18 Brandlast im Flur
(Alexa-Joelina Mammitzsch 2023)

Die elektrotechnischen Ausstellungsstücke stellen keine Brandlast dar, da diese nicht mehr in Benutzung sind bzw. nicht an den Strom angeschlossen sind und seit der Restauration keine Flüssigkeiten wie zum Beispiel Öle enthalten. Die Geräte selbst bestehen hauptsächlich aus Metallen und sind nicht brennbar.

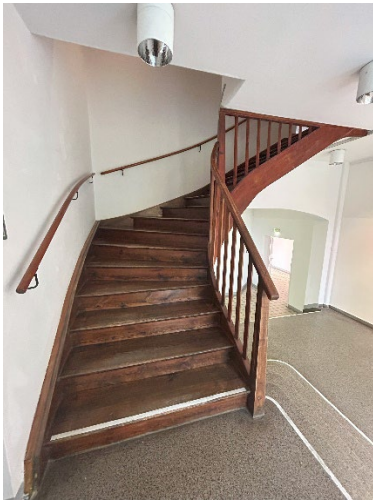
Abb. 25 Treppe 3 – Holztreppe
(Alexa-Joelina Mammitzsch 2023)

Die dritte Treppe im Gebäude verbindet die Ebene 1 mit der Ebene 2 über eine viertelgewendelte Treppe aus einer massiven Holzkonstruktion. Holz ist der Baustoffklasse B2 zuzuordnen und somit normal entflammbar. Das Material einer notwendigen Treppe muss jedoch nichtbrennbar sein. Die Treppe befindet sich im Hörsaal-Vorraum, der nicht vom notwendigen Flur baulich getrennt ist. Der gewendelte Stufenverlauf ist bei einer notwendigen Treppe nicht erlaubt (vgl. Sächsische Versammlungsstättenverordnung vom 07.09.2004, § 8 Absatz 6). Zu dem Vorraum gelangt man über vier Stufen.

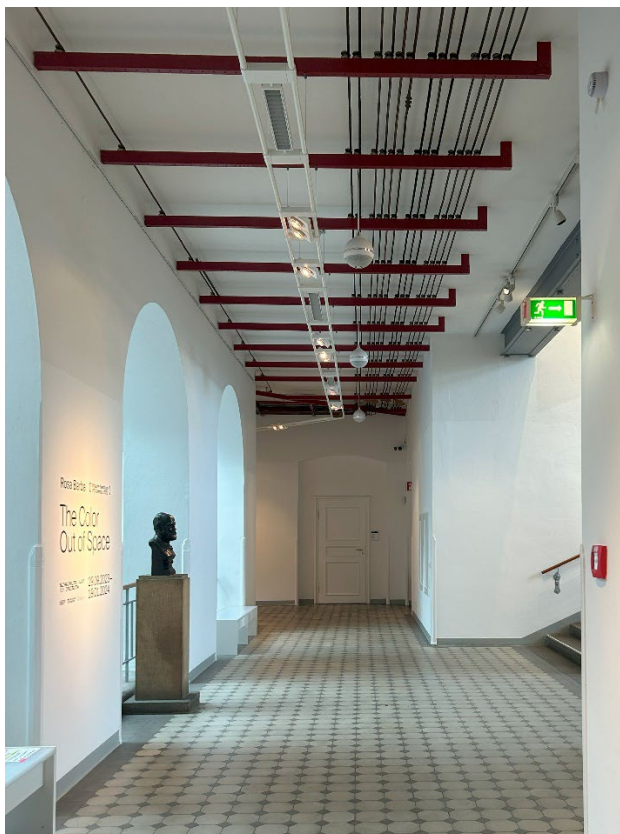
Abb. 37 Decke mit elektrischen Leitungen
(Alexa-Joelina Mammitzsch 2023)
