# Böschungsstandsicherheit unter Einfluss von strömendem Wasser

(Safety of slope stability of influence of flowing water)

**Projekt**  
Projektarbeit

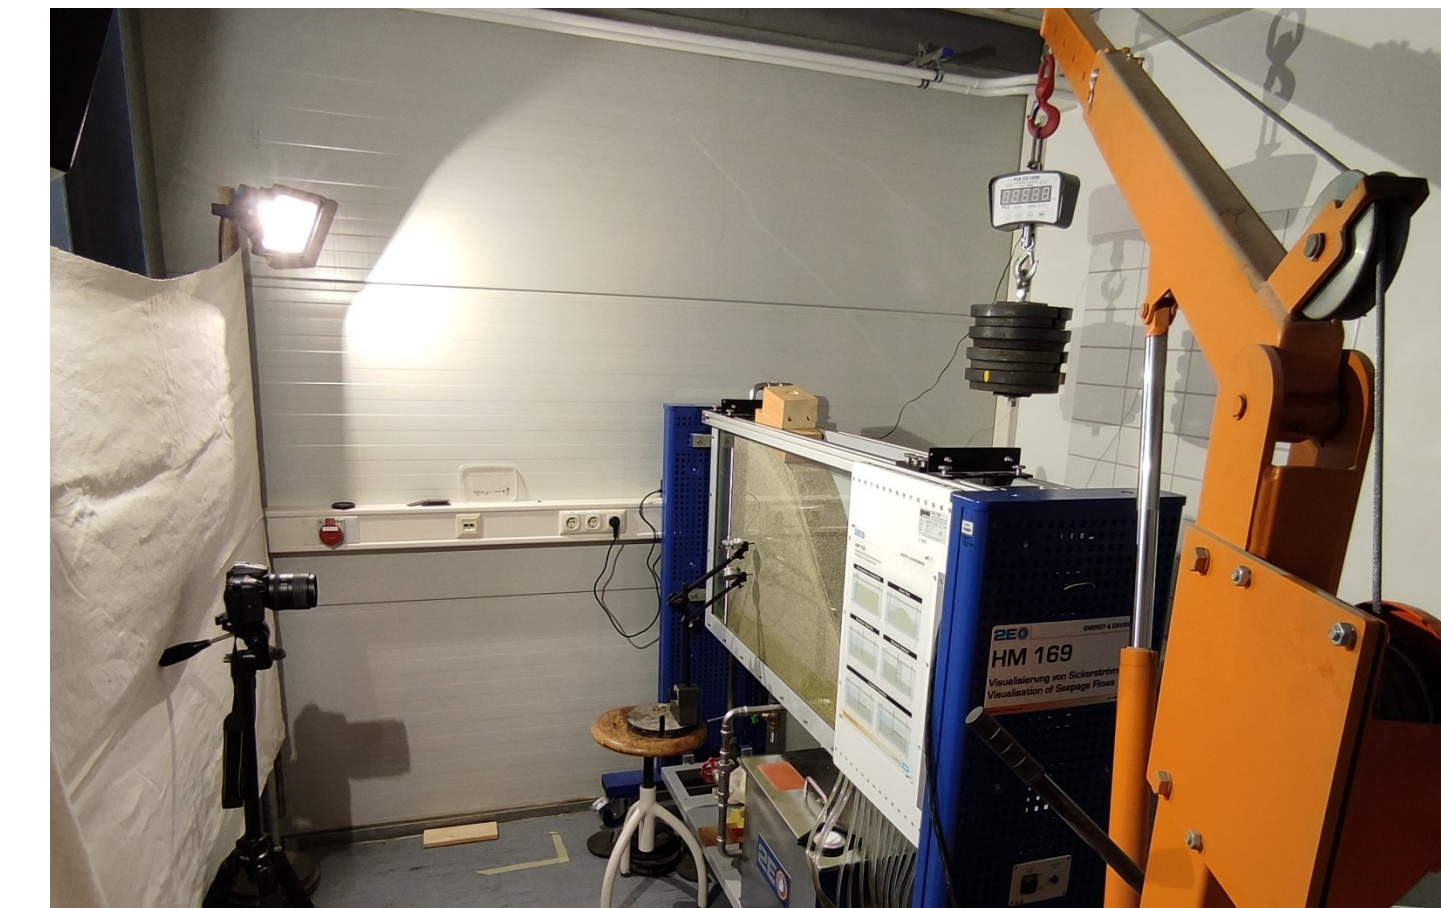
Abb. 4: Versuchsaufbau zur Belastung des Böschungskopfes

Zum Herbeiführen eines allgemeinen Böschungsversagens wird eine Böschung mit maximaler Neigung (40°) in den Versuchsstand eingebaut und mit einem Kran am Böschungskopf belastet. Die Belastung wird für erdfeuchte Böschungen ( $w \approx 3,0\%$ ) durchgeführt und mit einer Kamera mit einer Aufnahme Frequenz von 1 Hz festgehalten. Es werden 2 Modifikationen getestet. Einerseits die erdfeuchte Böschung ohne Sickerlinie („trocken“), andererseits die Böschung mit Durchströmung unter Einstellung einer Sickerlinie („nass“).

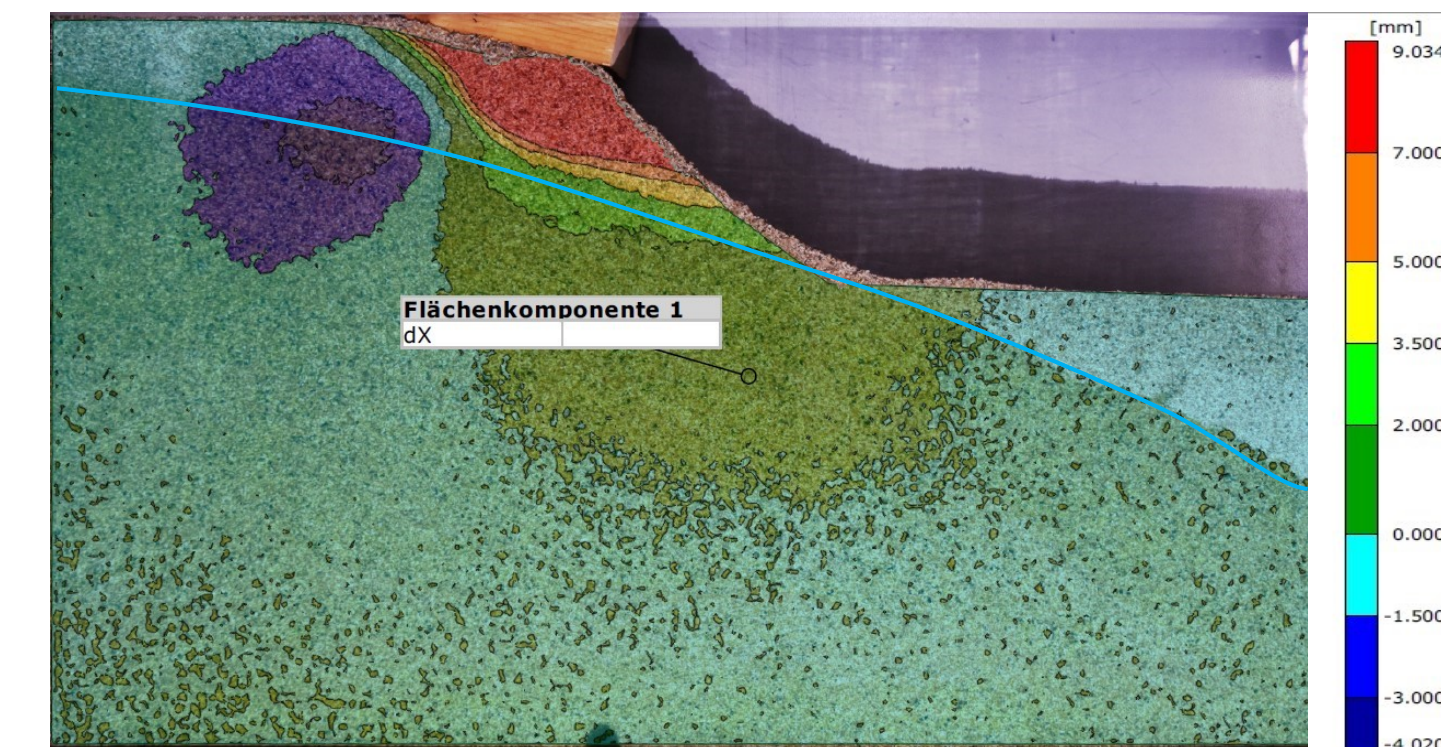
Abb. 5: horizontale Verschiebung (Mod.: „nass“;  $\alpha = 40^\circ$ ; Auflast ca. 65 kg;  $\rho \approx 1,55 \text{ g/cm}^3$ )

Abbildung 5 zeigt die horizontale Verschiebung eines Teilversuches mit Sickerlinie. Bei den „nassen“ Modi konnten tiefere Verformungen als bei den „trockenen“ ausgewertet werden. Zum anderen kann auch festgestellt werden, dass sich der Bereich hinter der Auflast weg von der Böschung bewegt (dunkelblauer Bereich), was bei den trockenen Modi nicht festgestellt werden kann. Leider war mit dem einfachen Versuchsaufbau keine genaue Kraftmessung möglich, weshalb eine quantitative Bearbeitung der Standsicherheitsunterschiede der beiden Modi nicht möglich ist. Jedoch lässt sich in Abb. 5 erkennen, dass die größten Verschiebungen oberhalb der Sickerlinie und damit ohne Einfluss der Strömungskräfte auftreten. Letztlich konnte mit der Versagensgeometrie aus den Modellversuchen auch das Versagen rechnerisch mit der Gleitkreis Methode nach Fellenius nachgewiesen werden. Dazu war jedoch die Schiefstellung (sh. Abb. 6) des Belastungsblockes zu berücksichtigen (horizontaler Kraftanteil).
