27. DRESDNER BRÜCKENBAUSYMPOSIUM

PLANUNG, BAUAUSFÜHRUNG, INSTANDSETZUNG UND ERTÜCHTIGUNG VON BRÜCKEN

Verstärkung von Stahlbrücken in den Niederlanden – Einsatz von hochfestem Beton und zielgerichtete Tragwerksverstärkung

M.Sc. Dimitri Tuinstra Dr.-Ing. Markus Gabler Arup Deutschland GmbH, Düsseldorf

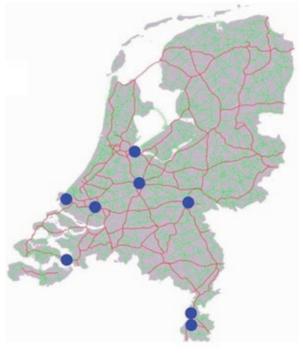
Bild 5 Standorte der acht Großbrücken des Sanierungsprogramms *Renovatie Stalen Bruggen* Grafik: RWS PRB

2009 wurde das Sanierungsprogramm Stahlbrücken (Renovatie Stalen Bruggen) [6] gestartet, bei dem im Zeitraum bis 2018 acht Großbrücken sowie sechs bewegliche Brücken instand gesetzt werden. Die Vorgabe der Straßenbauverwaltung RWS war dabei, die Lebensdauer der Brücken um weitere 30 Jahre zu verlängern. Für die acht Großbrücken kommt dabei die Verstärkung mittels hochfestem Betonbelag zur

Anwendung. Die Standorte der Brücken sind in Bild 5 dargestellt.

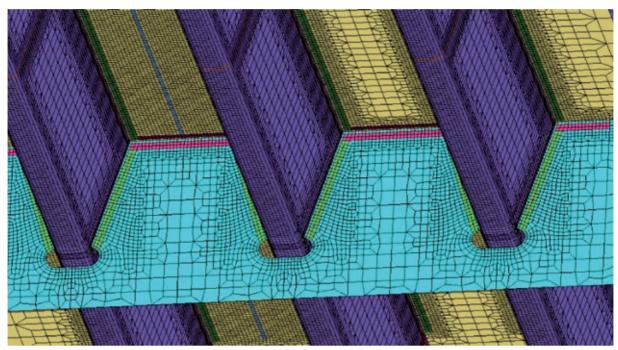
Bild 6 Typische Vernetzung des FEM-Modells

Der Übergang von den Pilotprojekten zu Großbrücken brachte einige weitere Besonderheiten, u. a. sind wesentlich umfangreichere FEM-Berechnungen notwendig, um die lokale und globale Tragwirkung zu überlagern. Das Rechenmodell muss die Tragwirkung des Stahlüberbaus, der Haftvermittlung sowie der Betonschicht abbilden, was ein sehr detailliertes Modell erforderlich macht. Die FEM-Modelle werden über Versuchsaufbauten validiert bzw. kalibriert. Stahlplatten werden über Schalenelemente abgebildet, der Haftvermittler und die Betonschicht über Volumenelemente. Lokale Netzverdichtungen gehen bis zu einer Feinheit von 10 mm, um Spannungsspitzen an typischen Ermüdungsdetails korrekt abzubilden, s. Bild 6.

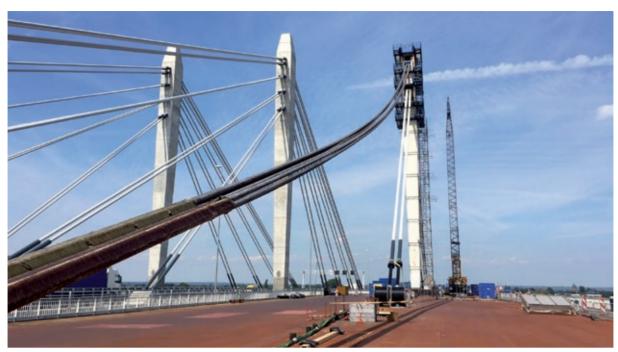
Bild 7 Ewijkbrücke über den Rheinarm Waal

Die Tacitus-Brücke über den Waal bei Ewijk ist Teil der Autobahn A50 und wurde 1976 an einem wichtigen Abschnitt im niederländischen Straßennetz eröffnet. Die Brücke hat insgesamt 10 Felder mit einer Gesamtlänge von 1.055 m. Der 37 m breite Überbau ist aus Stahlhohlkästen zusammengesetzt, welche über den Zwischenauflagern durchgebunden sind.

In den Jahren vor der Instandsetzung zeigten sich erste Schädigungen in den Schrägkabeln. Einzelne Drähte der vollverschlossenen Seile waren gebrochen, ohne dass eine unmittelbare Ursa-

che dafür festgestellt werden konnte. Eine darauf folgende Untersuchung zeigte, dass eine fehlerhafte Fertigung und/oder unsachgemäße Ausgangspunkt Montage der Schäden waren. Diese Vorschädigungen führten im Zusammenspiel mit der Verkehrsbelastung zu einem beschleunigten Ermüdungsprozess. Da die Schrägkabel nicht für die beabsichtigte Restlebensdauer von 30 Jahren nachgewiesen werden konnten, musste ein Kabelaustausch erfolgen, s. Bild 7.

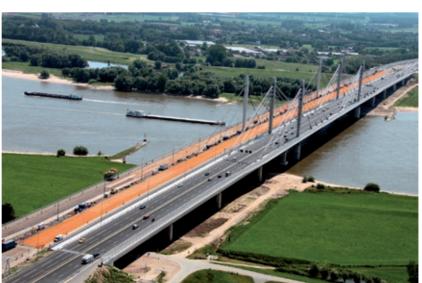
Bild 8 Bestandsbrücke (links) und neuer Überbau (rechts)

Die hauptsächliche Herausforderung war, die Standsicherheit der Brücke während dem Kabelaustausch zu gewährleisten, da die Brücke nur zwei Schrägkabel je Seilharfe besitzt. Temporäre Hilfsabstützungen über den Rheinarm Waal waren aufgrund des regen Schiffverkehrs unmöglich. Außerdem konnte die Hauptspannweite von 290 m nicht ohne Seilunterstützung tragen. Da aber gleichzeitig neben dem Bestandsbauwerk eine weitere Brücke zur Erhöhung der Verkehrskapazität errichtet wurde, konnte zeitlich befristet der Verkehr vollständig auf den neuen Überbau umgeleitet werden, s. Bild 8.

chend reduziert werden, um einen Kabelaustausch zu ermöglichen. Die Kabel wurden nacheinander entfernt, beginnend mit den kürzeren Kabeln. Dadurch konnte vollständig auf Hilfskonstruktionen verzichtet werden. Ein kontrolliertes Entspannen der Seile war über das Herablassen des Umlenksattels am Pylonkopf möglich. Eine detaillierte nichtlineare FEM-Berechnung war erforderlich, um die Seilkräfte sowie die Überbauverformungen während dieses Prozesses vorherzusagen und die Stabilität des Pylons nachzuweisen. Die jeweils verbleibenden Kabel wurden dabei bis an die Grenze der Belastbarkeit beansprucht.

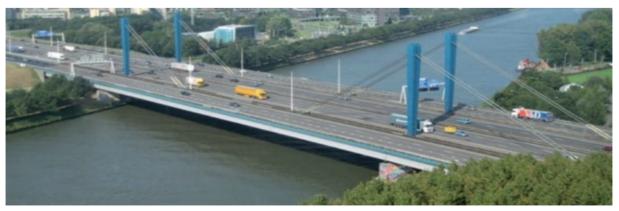
Bild 9 Galecopperbrücke in Utrecht

Die Galecopperbrücke in Utrecht gilt als die zweitmeistbefahrene Verkehrsbrücke in den Niederlanden. Seit ihrer Errichtung in den frühen 1970er Jahren ist das Verkehrsaufkommen zwischen Den Haag, Rotterdam und der Grenze zu Deutschland stark gestiegen. Dies hatte in der jüngsten Vergangenheit zu schweren Ermüdungserscheinungen in der Fahrbahndecke und der Stahlkonstruktion der Brücke geführt. Neben der Verstärkung der Fahrbahntafel stand eine Anhebung des Überbaus im Vordergrund, um die Durchfahrt von Binnenschiffen mit zusätzlichen Lagen von Containern zu ermöglichen. Außerdem werden beide

Überbauten um je zwei Fahrspuren erweitert. Die Brücke ist in Bild 9 dargestellt.

Im Zuge der Nachrechnung stellte sich heraus, dass einzelne Tragwerksteile bis zu 40 % überlastet sind. Dies waren typischerweise der Untergurt des Versteifungsträgers in Feldmitte und an den Zwischenauflagern sowie den geschraubten Stößen. Ursache war zum Teil die hohe UDL-Flächenlast nach EN 1991 [7], welche über die gesamte Überbaubreite angesetzt werden muss, obwohl diese in der tatsächlichen Verkehrsbelastung nicht auftritt. Außerdem erfassen moderne computergestützte Verteilungen, welche nicht den intuitiven schachbrettartigen Anordnungen entsprechen. Daraus resultieren nochmals höhere Schnittgrößen als bei einer vereinfachten Berechnung. Dies gilt insbesondere für schiefwinklige Schrägseilbrücken mit sehr breiten Überbauten.

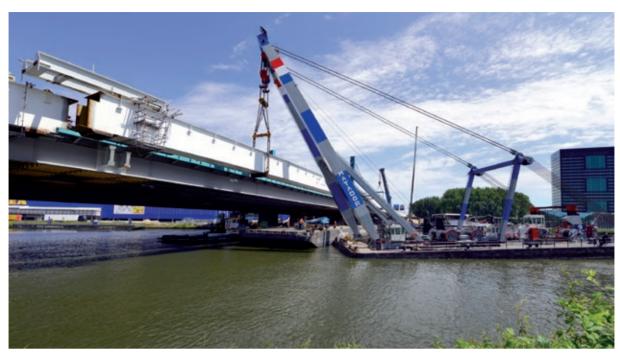
Bild 10 Einheben eines Abfangträgers

Die wirtschaftlichste Methode war das Anbringen von Abfangträgern auf beiden Brückenseiten, bestehend aus jeweils 1.500 Tonnen Stahl der Güte S 460. Die Träger sind auf separaten Fundamenten gegründet. Über das Anheben der Träger konnten diese auch Eigengewichtslasten aufnehmen und das bestehende Längstragwerk entlasten. Bild 10 zeigt das Einheben eines Abfangträgers.

Die Verwendung von vorgefertigten Stahlträgern erwies sich dabei als ideale Lösung. Sie erleichterten die Arbeitsplanung, Verkehrsbeeinflussungen konnten auf ein Minimum reduziert werden.

Schließlich war eine Brückenschließung für die Dauer der Sanierungsarbeiten keine Option. Nach der Installation der verstärkenden Stahlträger wurden das Lagersystem der Brücke geändert und das Brückendeck weiter angehoben, um das Lichtraumprofil für den Schiffsverkehr zu erhöhen.
