# **31. DRESDNER BRÜCKENBAUSYMPOSIUM**

PLANUNG, BAUAUSFÜHRUNG, INSTANDSETZUNG  
UND ERTÜCHTIGUNG VON BRÜCKEN

# Verstärkung von Stahl- und Spannbetonbrücken mit Carbonbeton – Aktuelles aus Praxis und Forschung

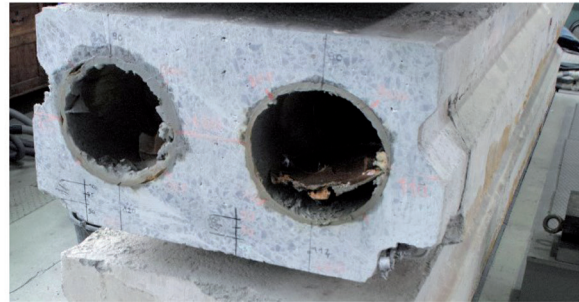
Bild 2 Übersicht Balkenträger Typ BT 50 N-10B

Einen Überblick zu Aufbau und Spanngliederführung zu den Trägern der Versuchsreihe gibt Bild 2, das Auszüge von Längs- und Querschnitt zeigt. Während in den Auflagerbereichen ein Vollquerschnitt vorlag, war der Feldbereich mit zwei Hohlkörpern zur Reduktion des Eigengewichts ausgeführt. Gemäß Bestandsunterlagen war von einem Beton der Güte B 450 auszugehen, der gemäß Fehler: Verweis nicht gefunden einer heutigen Betonfestigkeitsklasse C 30/37 zugeordnet werden kann. Die abgeleitete Druckfestigkeit anhand von gewonnenen Bohrkernen ließe jedoch eine Zuordnung zur Festigkeitsklasse C 50/60 zu.

Die Balkenreihenträger waren im nachträglichen Verbund ausgeführt und mit drei Bündelspanngliedern (BSG) des Typs BSG 50 vorgespannt, die in Feldmitte nahezu gerade verlaufen, zu den Enden aber leicht ansteigen. Bündelspannglieder im nachträglichen Verbund waren die häufigste Vorspannart im Spannbetonbau der DDR und fanden sowohl im Hochbau als auch im Brückenbau Anwendung, siehe [21]. Ein Bündelspannglied des Typs BSG 50 ist hier mit 16 Spanndrähten mit einem Einzeldrahtquerschnitt von 35 mm² belegt. Der Spannstahl aus Hennigsdorfer Produktion [25] gilt im Allgemeinen als spannungsrissskorrosionsgefährdet. Aufgrund der Konzeption für die BK 30 wurde vergleichsweise wenig Betonstahlbewehrung verbaut. In der vorliegenden Konfiguration lagen lediglich vier

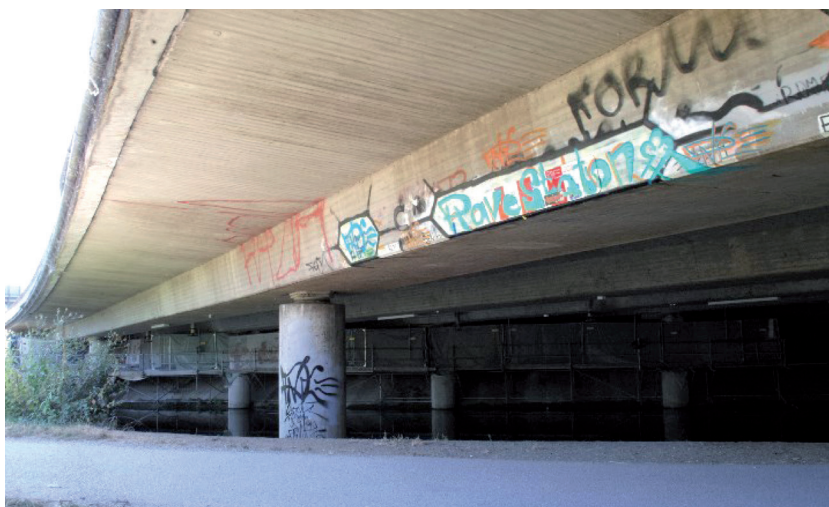
Bild 8 Untersicht auf den Überbau des südlichen Teilbauwerks 1,

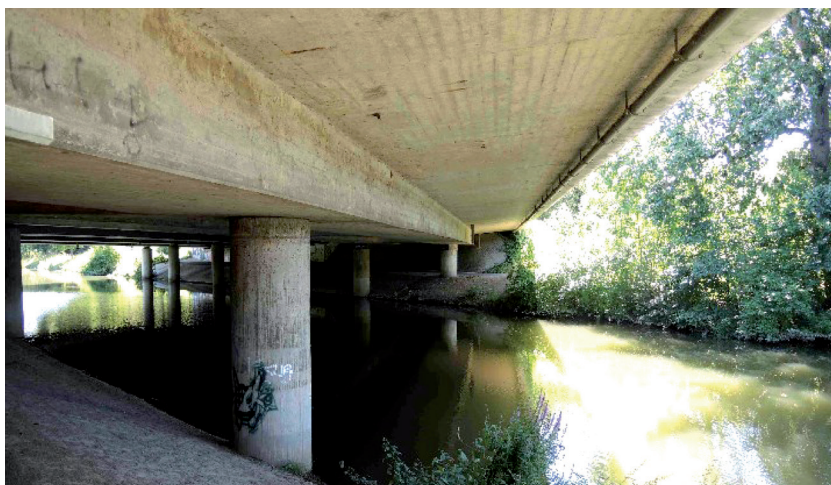
Bild 10 Untersicht Teilbauwerk 3 – Brückenzug über die Nidda
