31. DRESDNER BRÜCKENBAUSYMPOSIUM

Fertigung und Montage der Chenab Railway Bridge in Indien – Ein Erfahrungsbericht

Dipl.-Ing. Frank BauchspiessDB Engineering & Consulting GmbH

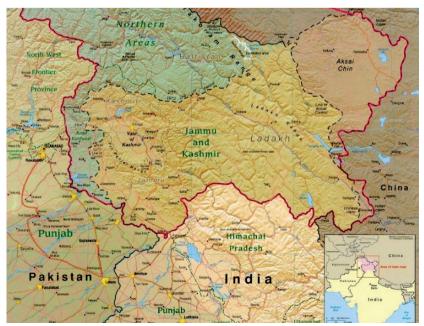
Bild 1 Geographie und Lage der Baustelle

Um den indischen Einfluss in der Region zu verstärken und die Region Kaschmir stärker an die indische Union zu binden, plante die indische Regierung seit 1995 eine Eisenbahnlinie vom indischen Tiefland Jammu in die Himalaya-Regionen von Kaschmir. Ein Teil dieser Eisenbahnverbindung ist die Eisenbahnbrücke über das Chenabtal, welches Luftlinie 50 km von der Grenze zu Pakistan und etwa 80 km südlich des Pir Panyal– eine Hochgebirgskette zwischen dem Karakorum Gebirge und dem indischen Hochhimalaya – liegt (Bild 1).

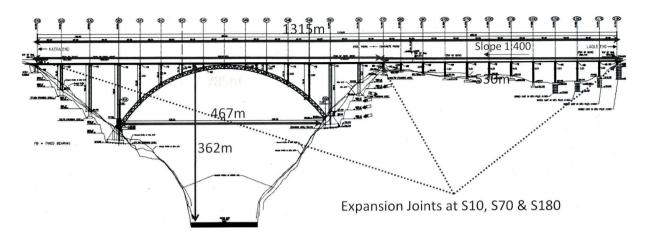
Bild 2 Gesamtlängsansicht

Gradientenhöhe der Eisenbahnlinie befindet sich etwa 360 m über dem Flussbett des Chenab (Bild 2). Die Gesamtlänge der Eisenbahnbrücke beträgt 1.315 m. Das Chenabtal wird mit einer eingespannten Bogenkonstruktion mit einer Stützweite von rund 470 m überbrückt. Die Auflagerlasten werden direkt in die zerklüfteten Felshänge abgeleitet. Mit dieser Höhe von rund 360 m über Grund ist sie die höchste Eisenbahnbrücke und mit einer Spannweite von 470 m nach der Sidney Harbour Bridge das zweitgrößte Bogentragwerk für die Schiene weltweit.

Der eigentliche Brückenüberbau ist ein Durchlaufträger mit im Vorlandbereich gegründeten Stahlbetonpfeilern und im Hangbereich und auf dem Bogen aufgeständerten Stahlfachwerkpfeilern mit einer maximalen Höhe von 130 m.

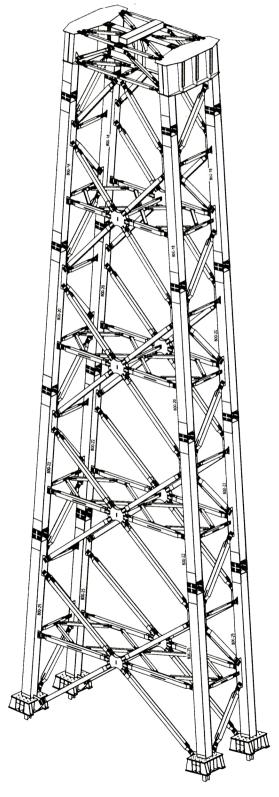
Bild 4 3D-Skizze

Die Pfeiler sind 3D-Stahlfachwerkkonstruktionen (Bild 4). Die Profile aller Einzelstäbe sind geschweißte Hohlkästen aus E 410C. Die Verbindungen der Einzelstäbe sind mit vorgespannten 10.9-HV-Schrauben und zugehörigen Verbindungslaschen geschraubt. Jeder Pfeilereckstiel ist mit vorgespannten DYWIDAGStählen im Fußfundament verankert.

Die maximale Höhe der Stahlkonstruktion eines Pfeilers ist 130 m über OK Fußfundament. Die Fußfundamente – gegründet in der geneigten Felsböschung – haben eine Höhe von bis zu 30 m. Damit ergibt sich eine Gesamtpfeilerhöhe im Tal von bis zu 160 m über Grund.

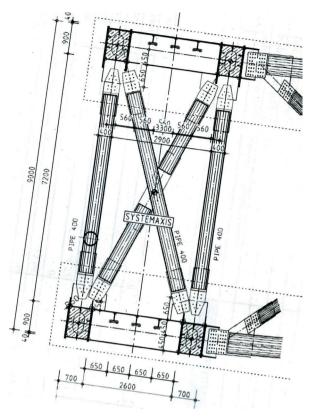
Bild 5 Querschnitt eines Bogens

Der Bogen (Bild 5) besteht aus zwei unabhängigen 3D-Raumfachwerken, die mit einem 3D-Raumfachwerk als Windverband miteinander gekoppelt sind. Die Bogenstützpunkte werden mit vorgespannten DYWIDAG-Einzelstabankern auf den 50 m hohen Stahlbetonbogenfun-

damenten biegesteif verankert. Damit ergibt sich ein eingespannter Bogen mit aufgeständerter Fahrbahn für das Gesamttragwerk in Längsrichtung.

Die Einzelelemente des Bogens sind verschweißte Stahlhohlkästen in E 410C, die im OG und UG mit einem geschlossen Trägerrost gekoppelt werden. Die Verbindungen sind mit vorgespannten 10.9-HV-Schrauben und zugehörigen Verbindungslaschen geschraubt.

Der 3D-Windverband besteht aus Stahlrohren mit Längsschweißnaht. Dieser ist ebenso über Anschlusslaschen mit dem Bogen über vorgespannte 10.9-HV-Schrauben verbunden. Die Hohlkästen des Stahlbogens werden mit Beton vergossen.

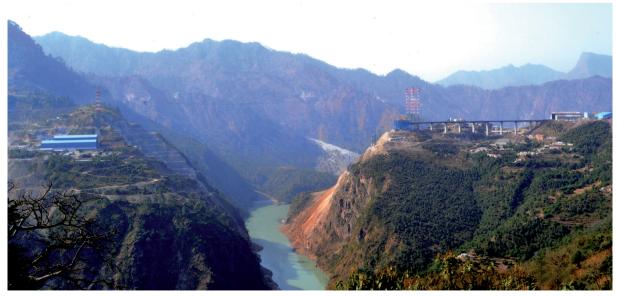
Bild 6 Längsansicht des Chenabtals

Um die Bergregionen – insbesondere im Grenzgebiet der indischen Union – besser anzubinden, baute die staatliche Border Road Organisation das Straßennetz aus. Die Straßen zur Baustelle waren 2014 teilweise asphaltiert. Um annährend gleichzeitig an beiden Hängen arbeiten zu können, wurde durch die Firma AFCONS ein Straßentunnel in NATM von der Straßenverbindung zur Baustelle zur gegenüberliegenden südlichen Gleisanbindung in den Fels getrieben. Bild 6 zeigt das Tal des Chenab vor dem Bau der Brücke.

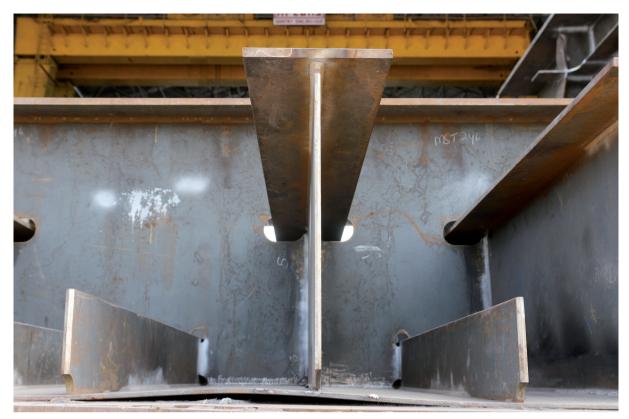
Bild 7 Deckblechverformung

Als Fertigungsproblem ergab sich die typische Wellenverformung des 12 mm dicken Deckbleches (Bild 7). Die Anordnung, die Längsnähe mind. 300 mm am Segmentanfang und Segmentende nicht zu schweißen - eine generelle erforderliche Fertigungsregel, um die Richtarbeiten für den Montagestoß der Segmente untereinander so spannungsfrei wie möglich zu gestalten -, zeigte keine befriedigende Lösung des Problems. Die vom Überbauplaner geäußerte Planungsphilosophie, die 18 mm starken Längsrippen und die 25 mm starken Stege der Längsträger mit vollen Stumpfnähten zu schweißen, war für eine erforderliche spannungsarme Montage und Minimierung notwendiger Richtarbeiten kontraproduktiv. Leider ist diese Einstellung bei planenden Ingenieuren nicht mehr die Ausnahme.

Entgegen statischem Erfordernis und durch Inkaufnehmen von höheren Eigenspannungen im Tragwerk, die im Makrorissstadium verhängnisvoll werden können, erzielte der Planer für sich einen marginalen finanziellen Gewinn

auf Kosten des Tragwerks und der Fertigung infolge hohem Schweißgutverbrauch und erhöhtem Richtaufwand. Prüfingenieure legten ebenfalls kein Veto ein, da ihr vereinbartes Honorar die Wirtschaftlichkeitsprüfung i. d. R. nicht beinhaltete. Auch der Auftraggeber intervenierte nicht, da er einen vereinbarten Gesamtpreis zu bezahlen hat. Erforderlicher zusätzlicher Aufwand in der Fertigung wird i. d. R. erst im Nachhinein ersichtlich.

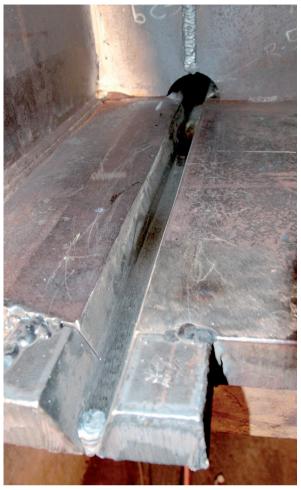
Bild 9 V-Naht des 60-mm-Untergurtes
Foto: Frank Bauchspiess

Die Schweißfolge der einzelnen Querschnittsteile wurde durch den Werkstattplaner definiert. Interessant war die einseitige V-Naht für den Untergurtstoß (Bild 9), die sich ebenfalls aus der Forderung des AG ergab, keine Überkopfschweißungen auszuführen. Gleichzeitig wurde das Problem der höheren Verformungen und/oder eingefrorenen Eigenspannungen infolge dieser Naht in das Haupttragwerk zu einem ausgedehnten Diskussionsproblem im Vorfeld der Fertigung.

in diesem Bereich angewendete Post Weld Heat Treatment (PWHT) als Lösung ins Gespräch. Bereitwillig folgten alle Beteiligten diesem Vorschlag und erarbeiteten im Sinne einer ZiE mit Genehmigungsvermerk der höchsten Eisenbahninstanz des Ministeriums für Eisenbahnwesen in Dehli die Arbeitsanweisung für dieses Verfahren: nach dem Schweißen der Naht langsames Aufwärmen (4 h) auf 620 °C, 8 h Halten und dann langsames Abkühlen (4-6 h). Als Folge dieser Behandlung beulten teilweise die ausgesteiften Stegbleche unplanmäßig aus (Bild 10). Hier musste eine Flammrichtprozedur erarbeitet werden, um die Stegbleche wieder annährend in ihre planmäßige Form zu bringen. Die Analyse dieser Beulen als Produkt falscher Verfahren und deren Auswirkung sowie die Erarbeitung der Flammrichtprozedur und dann deren Realisierung können hier leider nicht ausführlich beschrieben werden. Letztlich habe ich zwei Jahre gebraucht, um diese unsinnige und fachlich kontraproduktive Behandlung der Brücke zu unterbinden.

Interessant waren dann auch die Ergebnisse zur Abschätzung des zuvor diskutierten und prognostizierten Eigenspannungsabbaus durch PWHT hinsichtlich des Kennwertes der Kerbschlagzähigkeit bei –20 °C. Eine Erhöhung der Kerbschlagzähigkeit zeigte sich nicht. Gleichzeitig wurde die generelle Schweißfolge des Segmentstoßes im Sinne der sich geringsten ergebenden Eigenspannungen abgeändert.

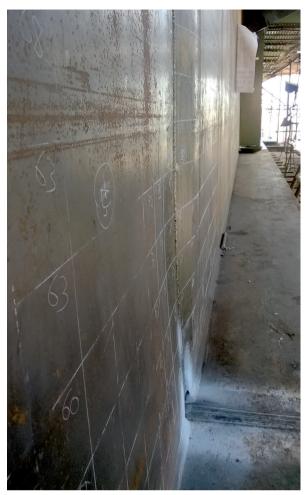
Bild 10 Ausgebeultes Stegblech des Hauptträgers Foto: Frank Bauchspiess

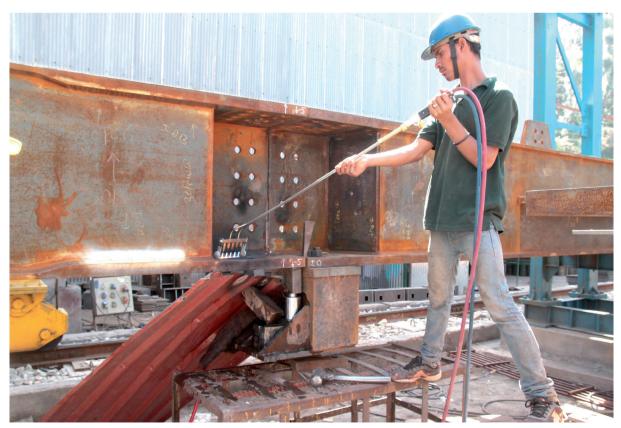
Bild 11 Flammrichten Stoß für einen Pfeilereckstiel

der Schweißfolgen für die Hohlkastenprofile der Eckstiele erforderlich sowie die Nutzung temporärer Torsionseinspannungen, um die unweigerlich entstehenden Torsionsverdrehungen infolge Schrumpfung der Längsnähte zu minimieren. Leider hatte der Planer keine Querschotte in den 800 × 800 mm großen Hohlkästen vorgesehen, die auch während der Schweißung eine Torsionsverdrehung minimiert hätten. Dennoch konnten die entstehenden Torsionsverdrehungen am Anfang und Ende der Hohlprofile für die Eckstiele um 50 % geringer gehalten werden als die zulässigen Toleranzen. Trotzdem ergaben sich dann in der Probemontage an dem Stoß der Eckstiele der Pfeiler geometrische Achsdifferenzen, die nach DIN EN 1993-8 [16] für HV-10.9-Verbindungen unzulässig sind. Die zulässigen Fertigungstoleranzen geschweißter Profile sind für eine Schraubverbindung mit HV 10.9 mit einem maximal zulässigen Spalt von 2 mm zu groß. Der Grund für diese 2 mm lag in der Minimierung von Korrosion in den Fügeflächen. Ein Zusammendrücken des Spaltes mittels der Vorspannkraft der Schraube ist nicht nur unzulässig, sondern bei Blechdicken von 40 mm nicht ausführbar.

Auch hierfür wurde eine Flammrichtprozedur erarbeitet und anfänglich umgesetzt (Bild 11), um die zulässigen Spaltbreiten im HV-Stoß zu

erreichen. Nach ersten Montageerfahrungen mit diesem Stoß wurde auf die Flammrichtprozedur als Lösung für das theoretisch scheinbar existierende Problem verzichtet, da mit einer geübten Montagetechnologie für den HV-10.9-Stoß und ohne Schädigung des 10.9-Materials eine problemlose Montage möglich war.

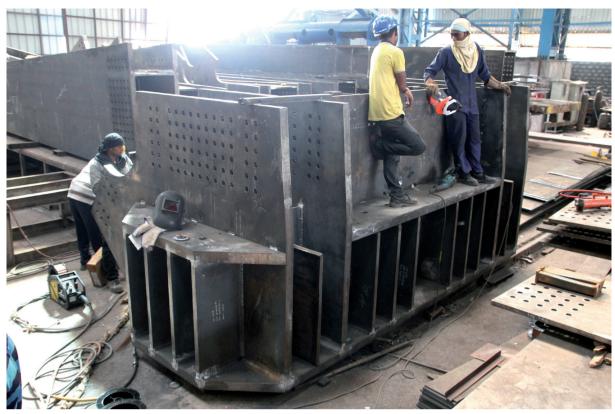
Bild 12 Ein Bogenfußpunkt in der Fertigung

Lediglich die schweren Bogenfußpunktelemente (Bild 12) stellten einen erheblichen Schweiß-

aufwand dar. Dieser wurde noch deutlich vergrößert, da die Planer sich nicht auf den sogenannten Kontakt der Steifen einigen wollten, für einen versierten Stahlbauer eigentlich kein Problem. Dass dieser Schweißaufwand zu erheblichen Verformungen führte, wurde nicht beachtet.

Die sich ergebenden Verformungen des Bogenfußpunktes wären infolge der sehr hohen Steifigkeit nicht zu richten gewesen. Das ergab dann bei der Montage des Bogenfußpunktes Probleme. Ein oft gefordertes, planebenes Beschleifen der Blechoberfläche war infolge der vorhandenen Einbausituation des Bogenfußpunktes in etwa 150 m Höhe mit einer Einbauneigung größer 50° nicht ausführbar.

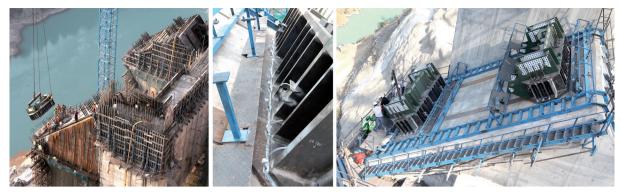
Bild 13 Montage eines Bogenfußpunktsegmentes; von links nach rechts: Anlieferung per Kabelkran, injizierter Spalt zwischen Platte und Bogenfußpunkt, fertig montierter Bogenfußpunkt

Für die Montage des Bogens war als erstes Element der Bogenfußpunkt in etwa 150 m Höhe über Grund in einer Neigung größer 50° auf eine einbetonierte Stahlplatte zu setzen (Bild 13, links). Hierbei musste der Bogenfußpunkt durch unzählige einbetonierte Spannstähle gefädelt werden.

Nach dem Aufsetzen zeigten sich Spalte zwischen Stahlplatte und Bogenfußpunkt von bis zu 18 mm, nach Berechnung der zulässigen Toleranzen nach EN 1090-2 [17] nichts Außergewöhnliches. Ein planmäßig geforderter, hundertprozentiger Kontakt würde Schleifarbeiten erfordern, die zwar im Maschinenbau realisiert werden können, nicht aber bei den Fertigungsrandbedingungen vor Ort. Nach Bewertung des Spaltes wurde sich für das Injizieren mit Multimetal entschieden (Bild 13, Mitte), ein für Indien erheblicher Kostenfaktor. Multimetal ist ein Metallpolymer für das kraftschlüssige Schließen von Spalten zwischen

Metall. Die Anwendung war sehr erfolgreich; in Deutschland ist die Verwendung dieses Material beim Brückenneubau neuerdings bei Bauwerken nach ZTV-ING nicht mehr zulässig. In Bild 13, rechts, ist ein fertig montierter Fußpunkt zu sehen.

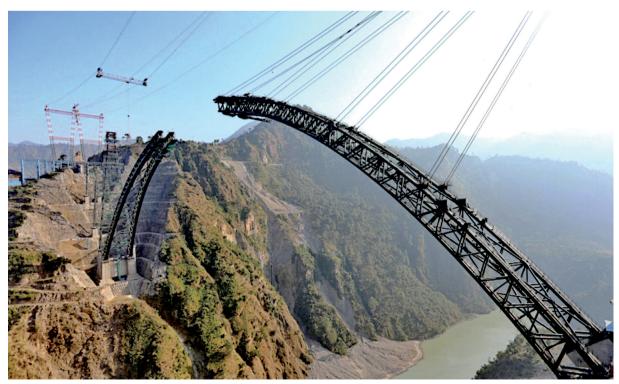
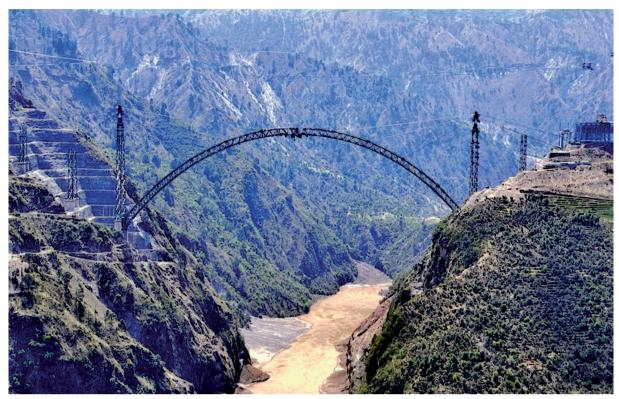
Bild 14 Eindruck von der Bogenmontage

Bild 15 Der geschlossene Bogen 2021

Die Montage des Bogens (Bild 14 und Bild 15) wird im Vortrag näher beschrieben. Thematisiert werden die Montage der Einzelsegmente eines "Bogendreieckes" in Zusammenhang mit dem Kabelkran und die montagemäßig korrekte Behandlung des Schraubstoßes als inge-

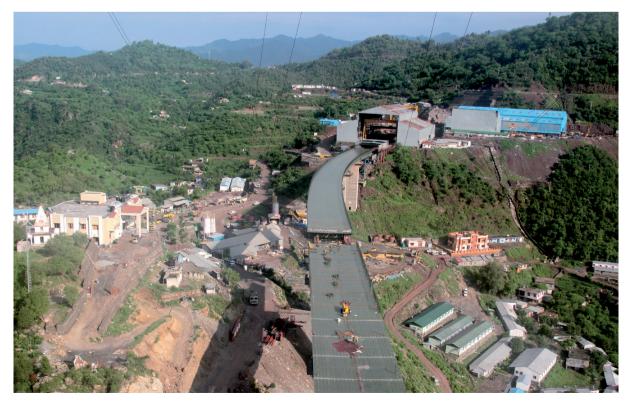
Bild 16 Draufsicht auf den Überbau nach dem Verschub

Der Längsverschub machte keine großen Schwierigkeiten. Lediglich der in der Norm berücksichtige Temperaturlastfall entsprach nicht der Realität. Das führte zu abhebenden Lasten auf den Verschublagern. Außerdem wurde nicht – wie geplant – mit 50 m, sondern mit 100 m Stützweite verschoben. Die Annahme eines Reibbeiwertes von 3–5 % für die Verschublager mit geschmiertem Teflon traf auch nicht zu. Der reale Reibbeiwert lag zwischen 7–10 % der Vertikallast. Bild 16 zeigt die Überbauten der Vorlandbrücke nach dem Verschub.
