## **Umbau und Instandsetzung der Marienbrücke in Dresden**

BR Dipl.-Ing. Reinhard Koettnitz  
Straßen- und Tiefbauamt der Landeshauptstadt Dresden

Dipl.-Ing. Frank Schwenke  
EIBS GmbH

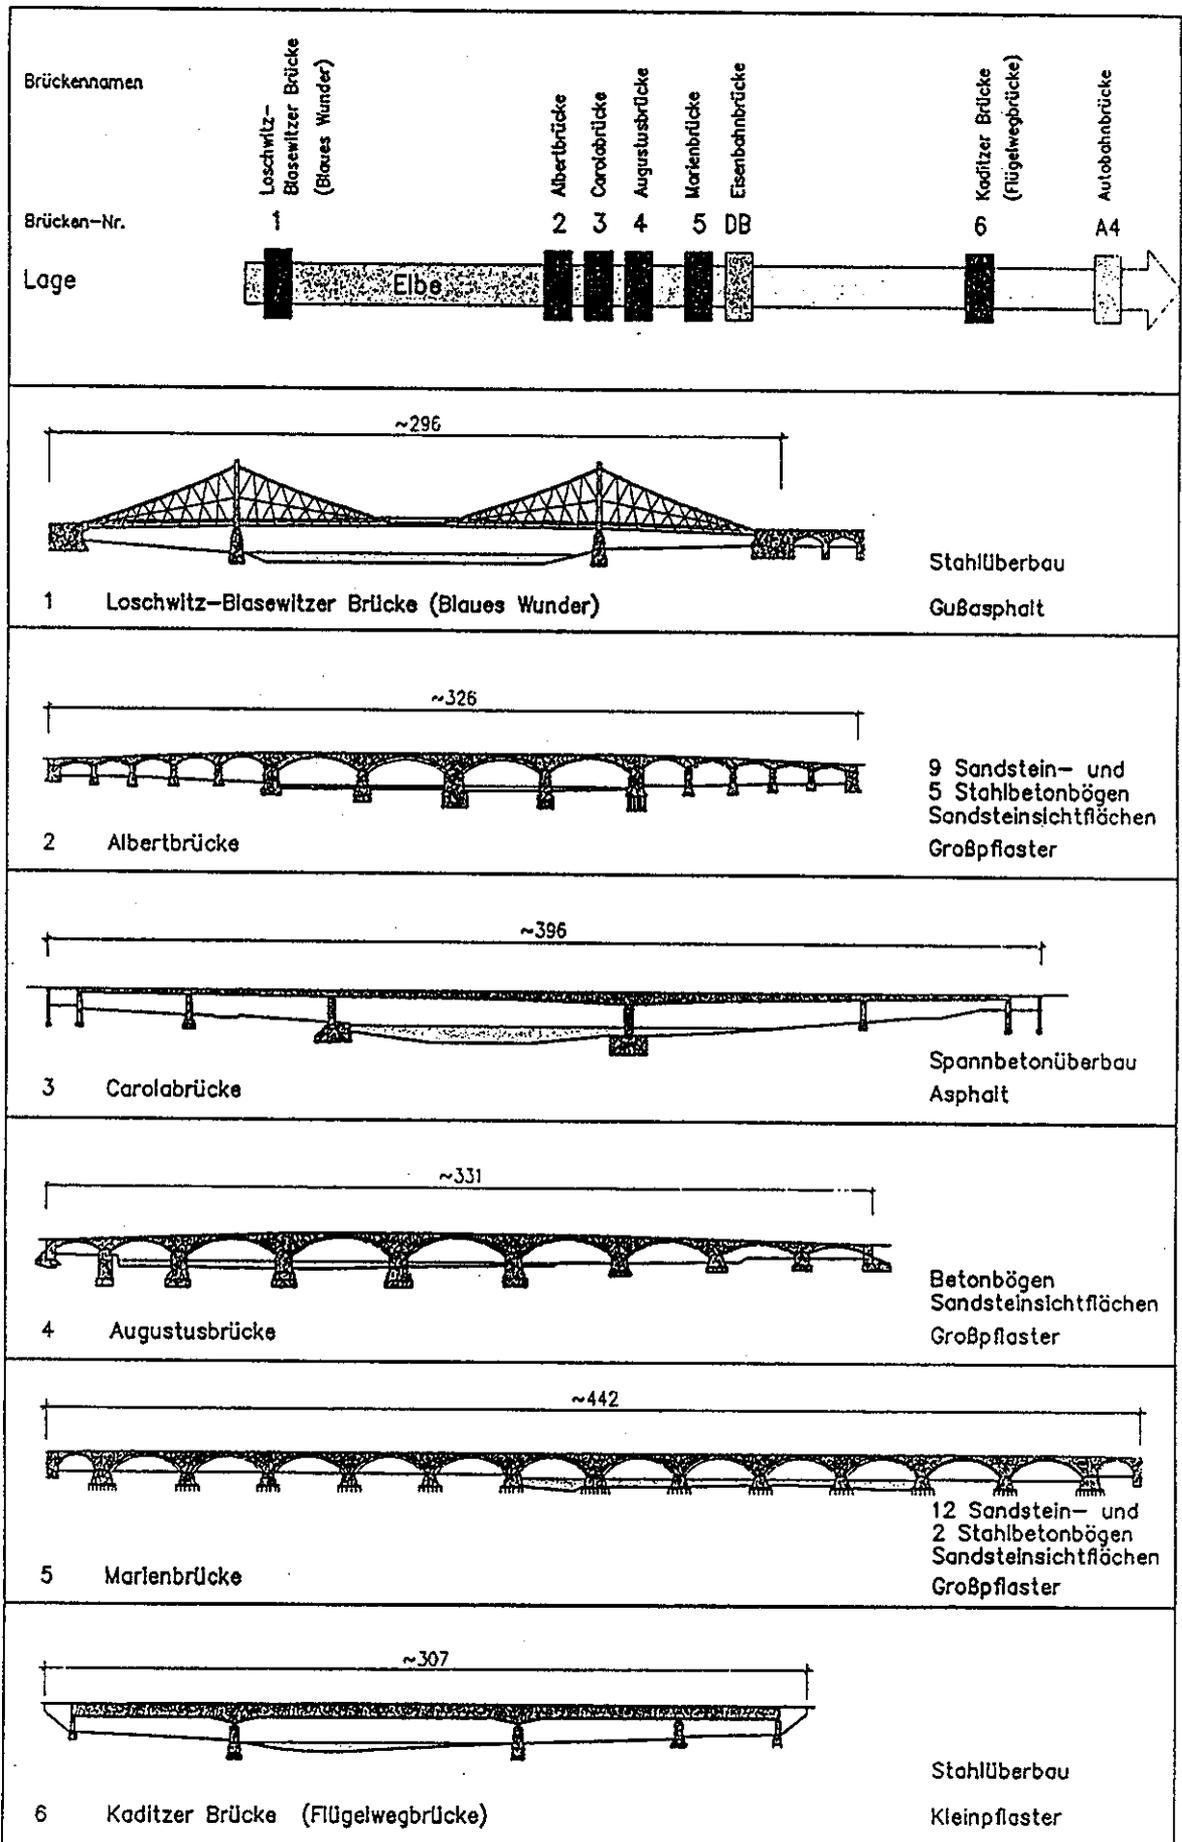
Bild 1 Elbebrücken der Landeshauptstadt Dresden

Dresden hat 8 Elbquerungen für unterschiedliche Verkehrswege. Davon sind 6 Brücken in der Baulastträgerschaft der Landeshauptstadt Dresden. Im *Bild 1* [1, S. 2] ist eine Übersicht der städtischen Brücken im Hinblick auf

- Brückenkonstruktion,
  - Hauptbaustoffe und
  - Fahrbahnbefestigung
- dargestellt.

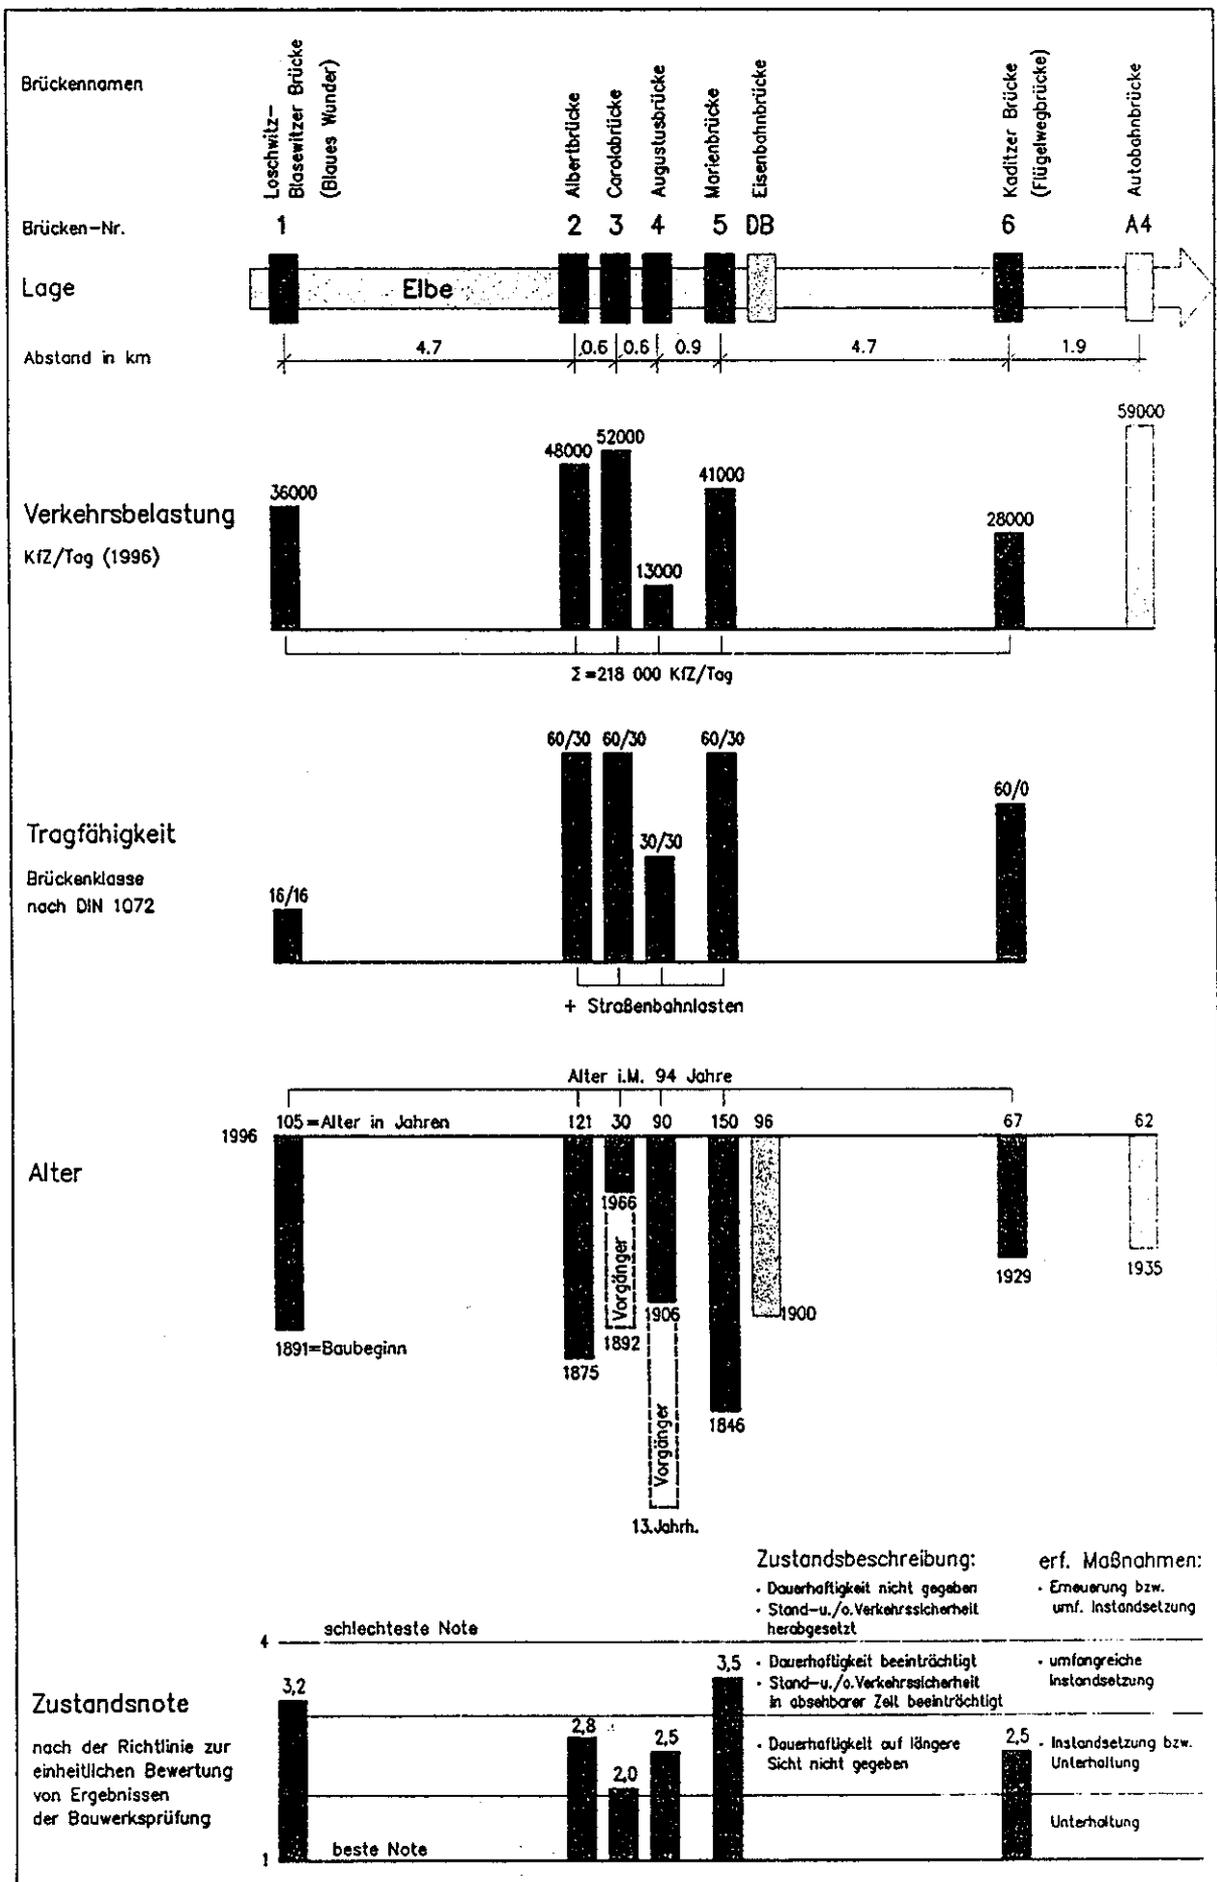
Bild 2 Übersicht wichtiger Kennwerte

Im *Bild 2* [1, S. 3] sind im wesentlichen die Verkehrsbelastung, die derzeitige Tragfähigkeit und das Alter der Brücke sowie die Zustandsnote ersichtlich. In Anbetracht der Zustandsnoten aller Elbbrücken ist zu erkennen, daß die Entscheidung, an einer bestimmten Brücke mit der Sanierung zu beginnen, nicht einfach war und weitere Festlegungen für eine Rang- und Reihenfolge unabweisbar waren. Insofern wird die Stadtverwaltung auch im Hinblick auf die dringende Sanierung weiterer Brückenbauwerke noch vor schwierige Entscheidungen gestellt werden.

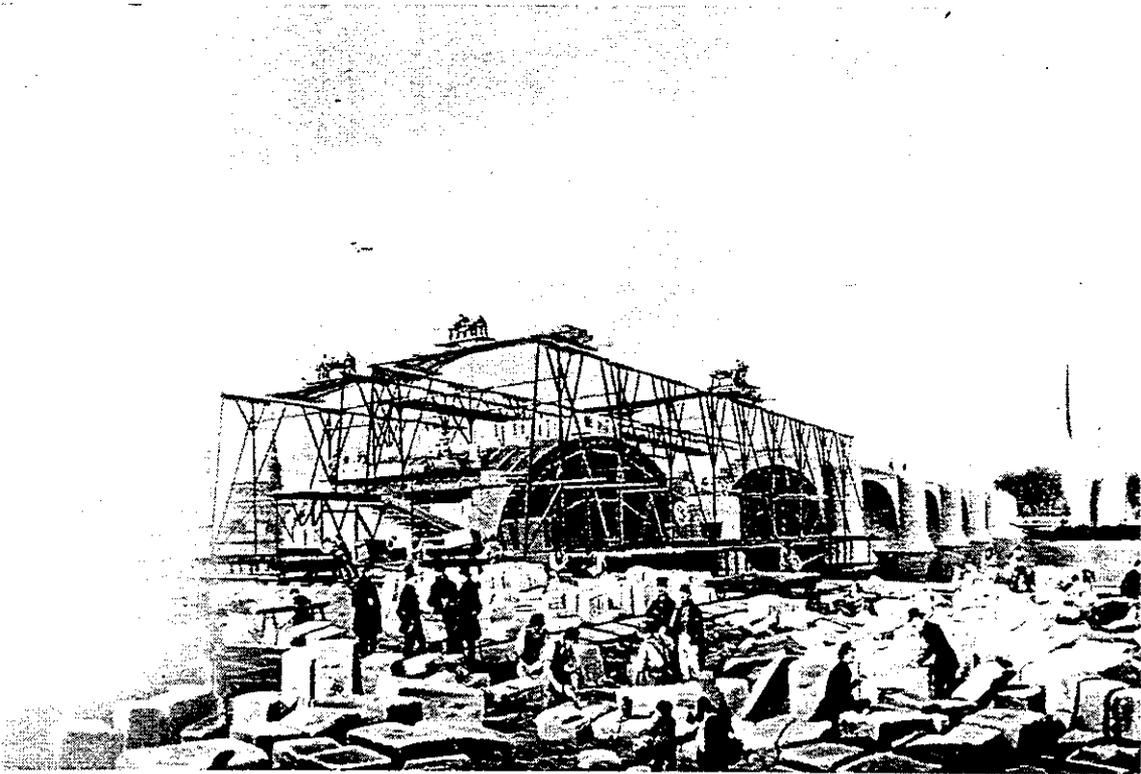
Bild 4 Zeitgenössische Darstellung des Brückenbaus [3]

Diese besteht aus 12 je 100 Dresdner Fuß = 28,32 m weiten Korbbögen und 2 halbkreisförmigen Randöffnungen mit einer Spannweite von 50 Fuß. Von den 13 Pfeilern sind 10 je 4,53 m und 3 (Pfeiler 1, 7 und 13) je 6,80 m stark. Die Gründung der Pfeiler erfolgte auf hölzernen Pfahlrosten mit je 250 bzw. 350 eisenbeschützten Pfählen. Das Mauerwerk der Pfeiler, Bögen, Stirn- und Mittelmauern besteht aus rund 31900 m<sup>3</sup> Elbsandstein aus den Brüchen der Sächsischen Schweiz. Ein Großteil des Materials wurde bereits dort nach Schablone gearbeitet und einbaufertig per Schiff angeliefert. Die 12 Korbbögen mit einer Stärke zwischen 1,18 m am Scheitel und 1,44 m am Kämpfer enthielten 22800 winkelgerecht geschnittene Wölbsteine mit einer Gesamtmasse von mehr als 20000 t. Der Bau der Bögen wurde in der kurzen Zeit vom 12. April bis 31. Oktober 1849 vollendet (*Bild 4*).

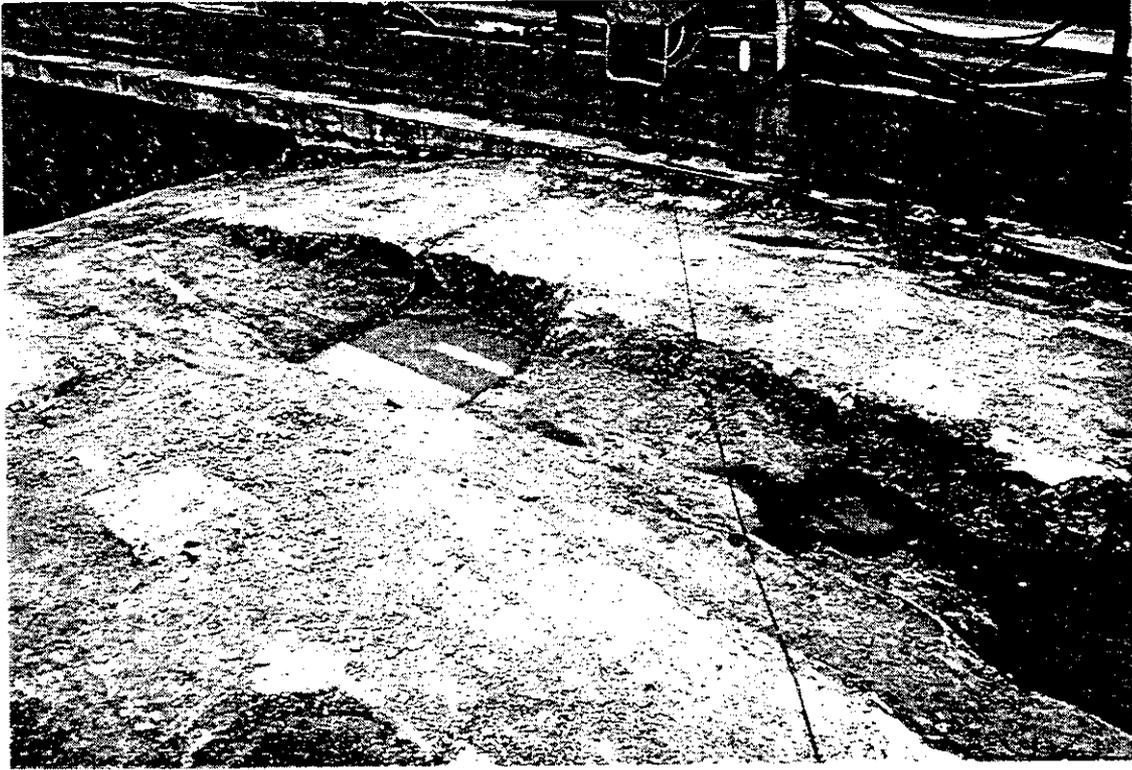
Bild 5 Blick auf einen freigelegten Gewölberücken

In den 20er Jahren unseres Jahrhunderts rückte man der doch schon etwas betagteren Dame besonders „auf die Pelle“. Bei der Verlegung zahlreicher Versorgungsleitungen, insbesondere beim Einbau von Gas- und Wasserrohrleitungen, ging man keineswegs feinfühlig mit dem Bauwerk um. Da die Überdeckung der Gewölbescheitel für die Unterbringung der bis zu 600 mm starken Rohre nicht ausreichte, trug man nicht nur die Dichtung ab, sondern schlitze auch noch die Gewölberücken. Bei der Freilegung der Gewölbe wurden 40 bis 50 cm tiefe Ausbrüche an den Scheitelsteinen festgestellt (*Bild 5*).

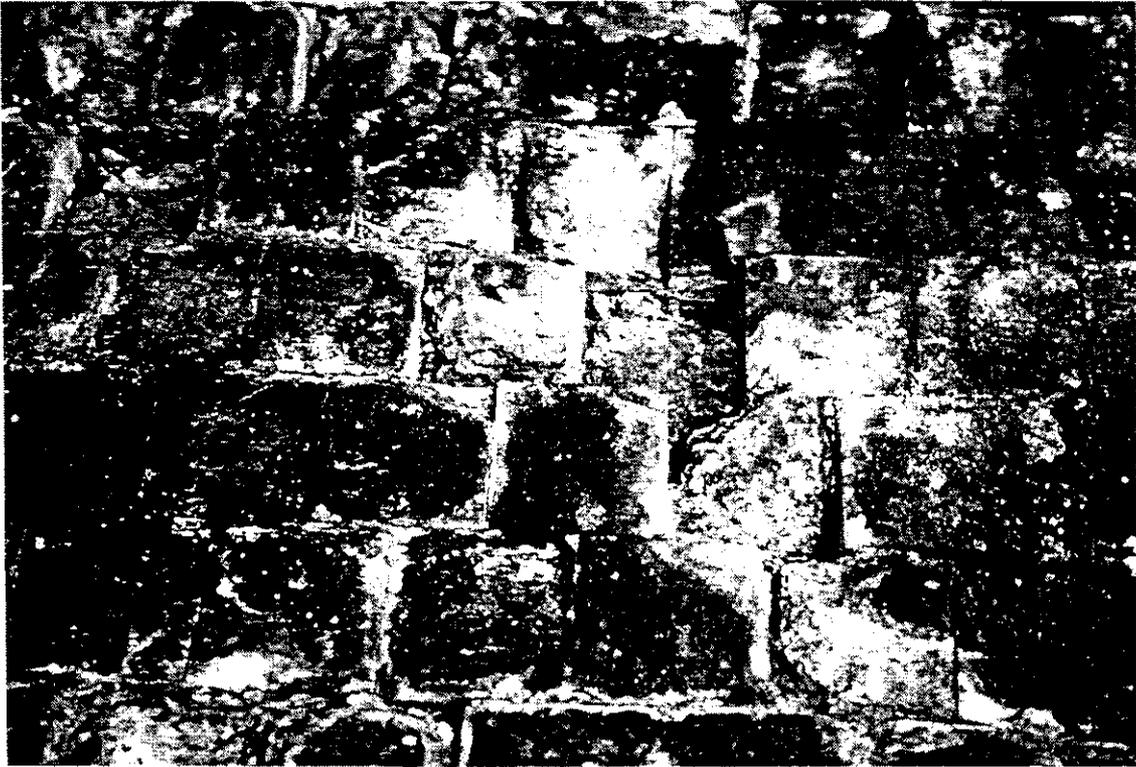
Bild 6 Typische Gesteinsausbrüche in den Bogenleibungen

In den folgenden 45 Jahren mußten die Mitarbeiter der Straßenbauverwaltung nahezu ohnmächtig mit ansehen, wie sich der Bauzustand der Marienbrücke von Jahr zu Jahr verschlechterte. Ihre Möglichkeiten beschränkten sich darauf, die progressiv zunehmende Zahl der Schadstellen aufzunehmen und lockere bzw. hohle Sandsteinbrocken auszuspitzen. Lag die Zahl der festgestellten Schäden je Bogen 1936 noch bei weniger als 10, 1970 bei etwa 20, so wurden 1987 durchschnittlich etwa 100 Schadstellen je Bogen erfaßt. 1988 wurden in den Schiffsöffnungen VIII und IX 221 hohle Sandsteine ausgespitzt, die übrigen Flußöffnungen VII, X und XI wurden aufgrund der Möglichkeit des unkontrollierten Abplatzens von Sandsteinschalen für den Bootsverkehr gesperrt (*Bilder 6 und 7*).

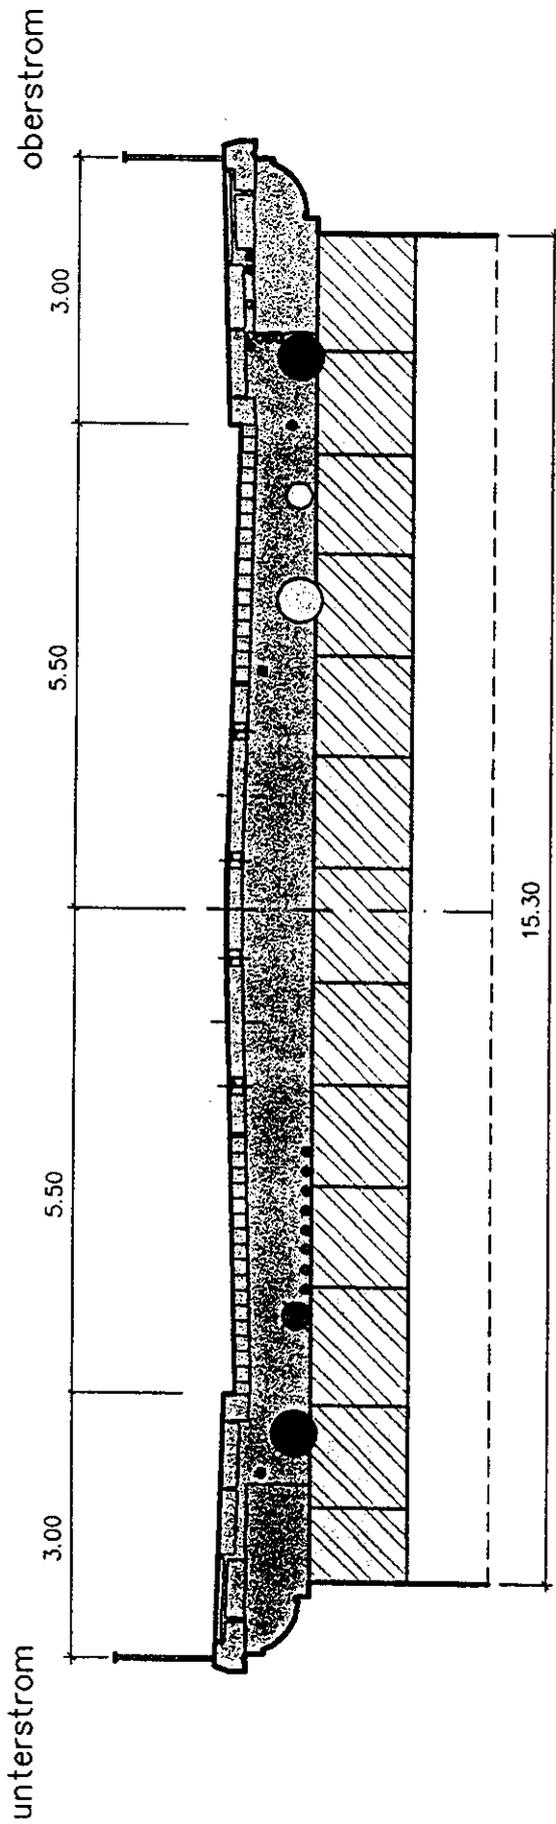
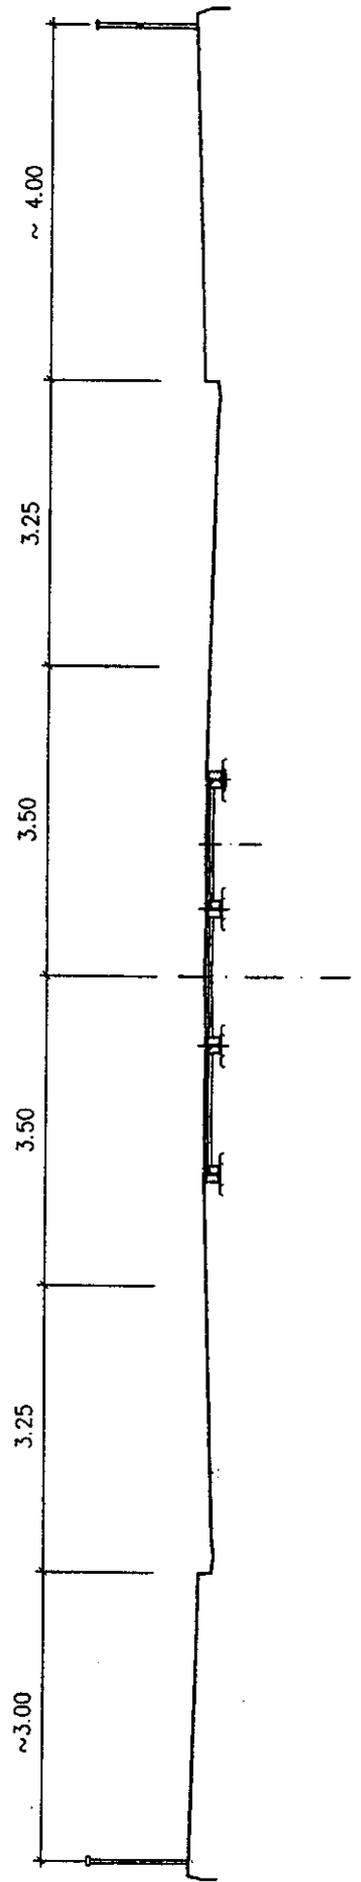
Bild 8 Gegenüberstellung des vorhandenen und geplanten Ausbauquerschnittes

Der neu zu überführende Querschnitt erfordert eine Breite von 20,5 m zwischen den Geländern (bisher 17,0 m) und setzt sich wie folgt zusammen:

1,7 m Radweg + 2,3 m Gehweg	=	4,0 m oberstrom
7,0 m Strab + 2 x 3,25 m Fahrspur	=	13,5 m zwischen den Borden
1,7 m Radweg + 1,3 m Gehweg	=	3,0 m unterstrom.

Siehe *Bild 8*.

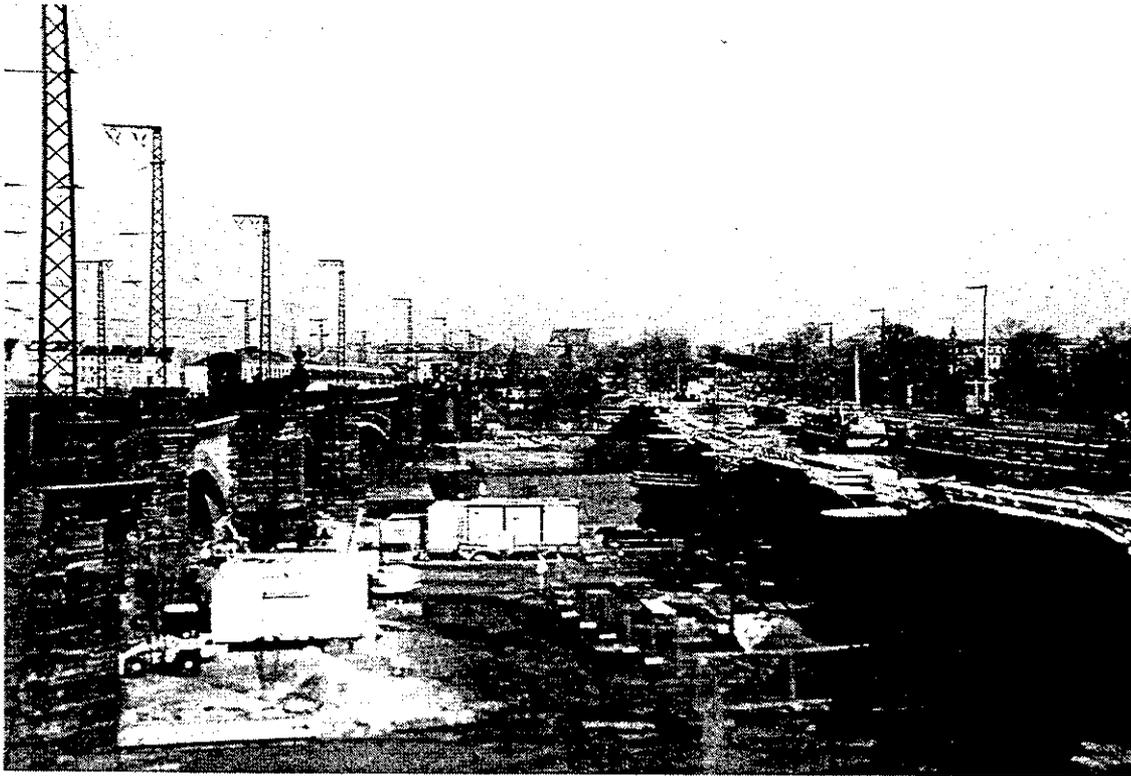
Bild 10 Schwierige Strömungsverhältnisse schließen weitere Einbauten zwischen beiden Brücken aus

Die Variante der Pfeilerverlängerung und Bogenverbreiterung war lange die bevorzugte, weil die umfassendste und gestalterisch beste Lösung, auch wenn diese mit sehr aufwendigen Eingriffen in die historische Substanz des verzahnten, feinfugigen Pfeilermauerwerks bis hinab zur Gründung - mit den entsprechenden schwer zu erfassenden Auswirkungen auf das Tragverhalten - verbunden gewesen wäre. Zu Fall gebracht wurde diese Variante schließlich durch die Zustimmungsverweigerung des Wasser- und Schiffsamtes zur notwendigen Pfeilerverlängerung. Begründet wurde das mit den schwierigen Strömungsverhältnissen zwischen den beiden Brücken, die einen Linksverkehr bedingen und keine weiteren Einbauten zulassen. Mehrfache Schiffshavarien in der Vergangenheit bekräftigen diese Aussage (Bild 10).

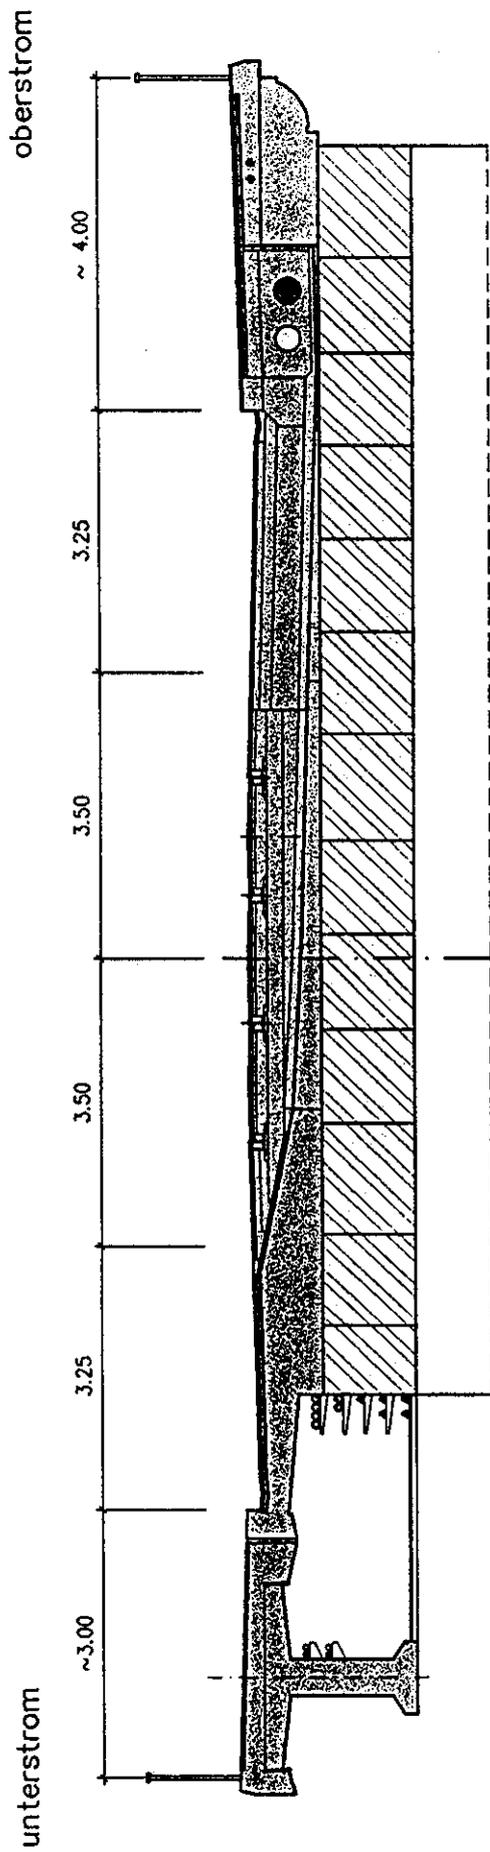
Bild 11 Brückenquerschnitt am Bogenscheitel nach der Verbreiterung

*Bild 11* zeigt den Brückenquerschnitt am Bogenscheitel nach der Verbreiterung.

Als Vorzugsvariante wurde in Abstimmung mit allen beteiligten Fachbehörden die Verbreiterung mit einem einsteigigen Plattenbalken nach unterstrom bestätigt. Mit dieser Lösung verbinden sich folgende Vorteile gegenüber allen anderen Varianten:

- minimaler Eingriff in die vorhandene Bausubstanz,
- geringe Zusatzlasten,
- Unterbringung sämtlicher Medienträger bei dauerhafter Zugänglichkeit,
- optisch abgeschirmte Leitungslage zwischen Balkensteg und Stirnmauer,
- kostengünstige, bei Bedarf in finanziell besseren Zeiten und nach dem Bau weiterer Elbquerungen auch reversible Lösung.

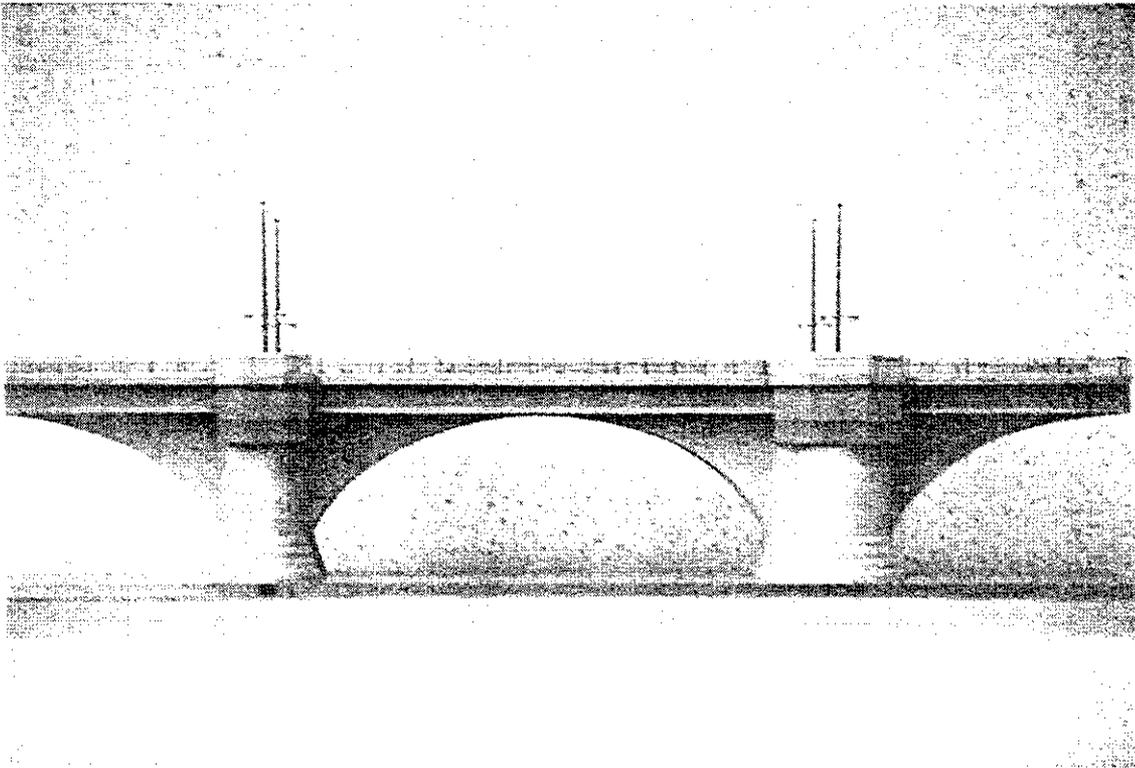
Bild 12 Modelldarstellung der Verbreiterung

Zur abschließenden gestalterischen Beurteilung der Lösungsvariante wurde schließlich die Herstellung eines Modells beauftragt (*Bild 12*).

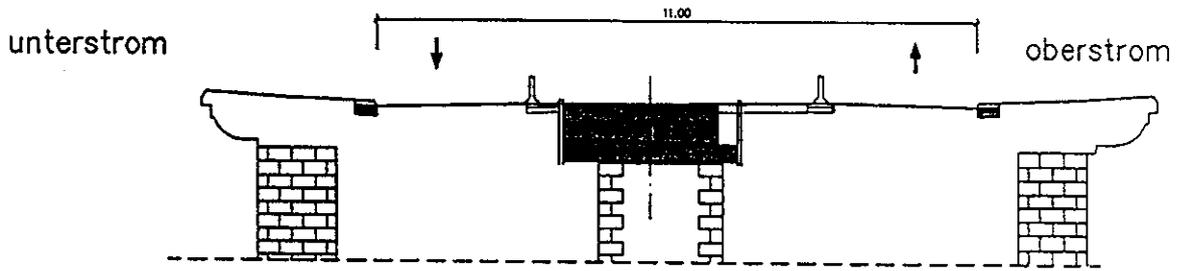
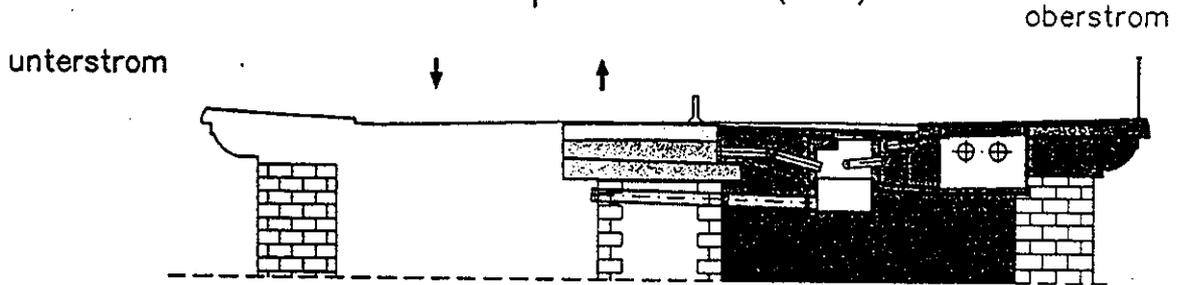
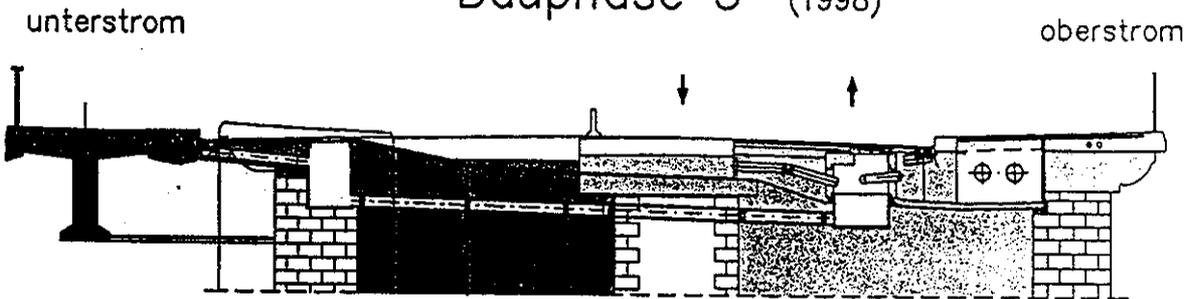
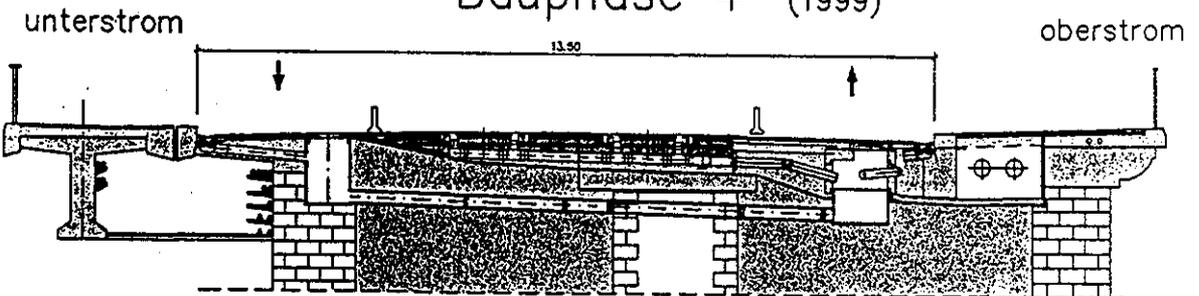
Bild 13 Die Phasen der Bauausführung

Der Bauablauf gliedert sich in vier wesentliche Bauphasen (*Bild 13*):

- Herstellung einer temporären Betonfahrbahn im Bereich des alten Gleisbettes in Brückenmitte, als Voraussetzung für die Aufrechterhaltung des zweisepurigen Verkehrs in den Phasen 2 und 3.

- Instandsetzung der oberstromseitigen Brückenhälfte mit folgenden wesentlichen Leistungen:
  - freilegen der Gewölbe,
  - Werksteinarbeiten an Konsolsteinen und Brüstungen,
  - Einbau eines modernen Entwässerungssystems,
  - vollflächige Abdichtung,
  - Leitungsverlegung im Gehbahnbereich,
  - Demontage, Aufarbeitung und Wiedereinbau des historischen Geländers,
  - Herstellung des Fahr- und Gehbahnaufbaus.

- Verbreiterung der unterstromseitigen Brückenhälfte mit folgenden wesentlichen Leistungen:
  - freilegen der Gewölbe,
  - Teilabbruch der Stirnmauern und Pfeilerköpfe,
  - herstellen der Verbreiterung aus Verbreiterungsbalken und Stahlbetonkragplatte,
  - Einbau von Entwässerung und Abdichtung,
  - Herstellung des Fahr- und Gehbahnaufbaus,
  - Montage der Brüstungen und des Geländers,
  - Montage des Leitungssteiges und Verlegung der Leitungen.

- Rückbau des Provisoriums aus Phase 1,
- Verlegung der Straßenbahngleise,
- Komplettierung der Oberleitung.

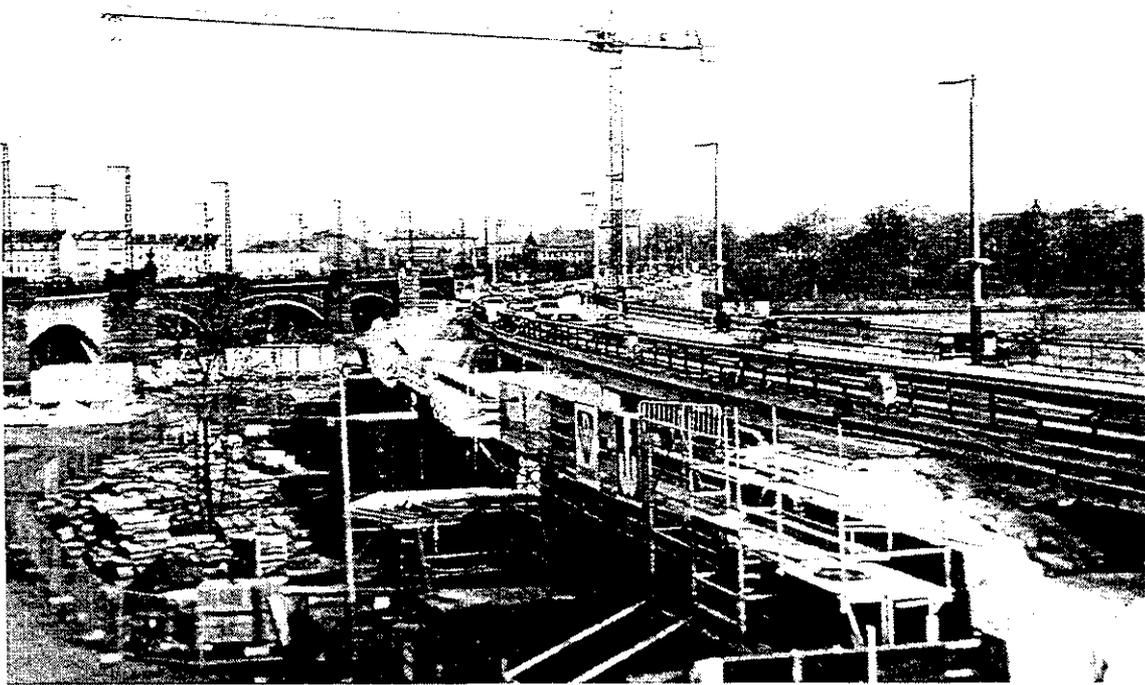
Bild 14 Bauzustand im Frühjahr 1998: Die Bauphase 3 hat begonnen.

*Bild 14* zeigt den Bauzustand im Frühjahr 1998:  
Die Bauphase 3 hat begonnen.
