**10. SYMPOSIUM
EXPERIMENTELLE UNTERSUCHUNGEN
VON BAUKONSTRUKTIONEN**

Rissmonitoring zur Untersuchung der Ermüdungsfestigkeit an bestehenden Brückenbauwerken

Kurzfassung. Im Juni 2016 wurde an einer Spannbetonbrücke aus dem Baujahr 1961 ein Brückenmonitoring gestartet. Die Notwendigkeit der Durchführung eines Monitorings ergab sich aus den Ergebnissen einer Brückennachrechnung, in der keine ausreichende Ermüdungsfestigkeit gemäß DIN EN 1992-2 nachgewiesen werden konnte. Zudem wurden im Zuge einer Brückenprüfung Risse mit Rissbreiten von bis zu 0,5 mm in den kritischen Bereichen der Momentennullpunkte festgestellt, so dass sich hier der Brückenquerschnitt im ausgeprägten Zustand II befindet und die Stahleinlagen dadurch spürbar ermüdungswirksam beansprucht werden.

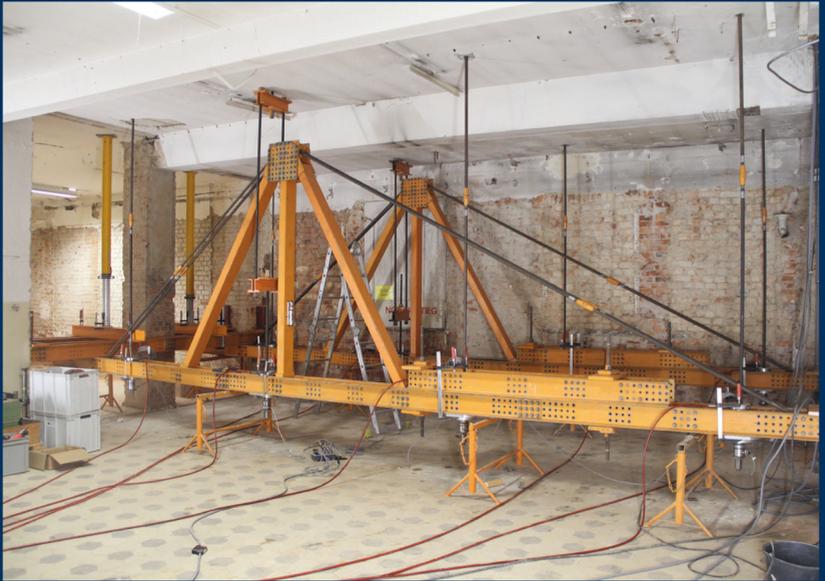
Belastungsrahmen für die Prüfung von Geschossdecken im Jugendstil-Kaufhaus
Görlitz (Foto: Oliver Mosig, s. Beitrag Mosig et al. in diesem Tagungsband)

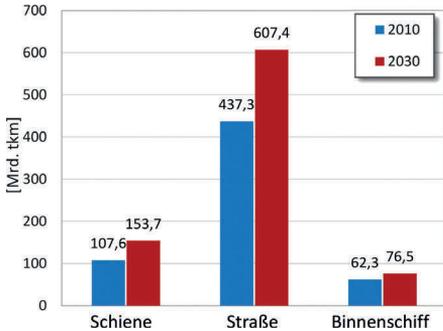
Bild 1 Verkehrsprognose aus [1] für Güterverkehr nach Träger für das Jahr 2030

In den vergangenen Jahrzehnten konnte ein signifikanter Anstieg des Straßenverkehrs in Deutschland verzeichnet werden, der sich nach aktuellen Verkehrsprognosen [1] auch in den nächsten Jahren fortsetzen wird. Zwischen den Jahren 2010 und 2030 wird ein Zuwachs des LKW-Verkehrs auf deutschen Straßen von ca. 40 % erwartet (s. Bild 1).

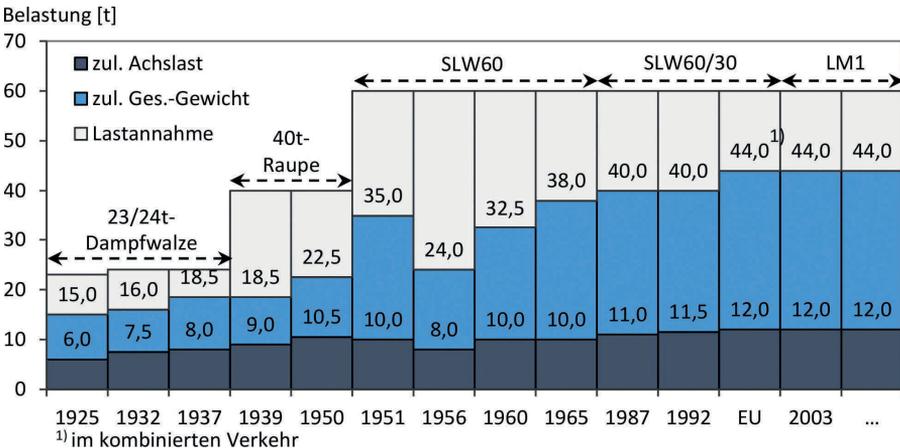
Bild 2 Entwicklung der Brückenklassen und der zulässigen Gesamtgewichte

Bei der Bemessung von Straßenbrücken wird ein Zuwachs des Straßenverkehrs durch die Modifikation von entsprechenden Lastmodellen in den Bemessungsvorschriften berücksichtigt. Bild 2 zeigt die Entwicklung der Lastannahmen für die seit 1925 angesetzten Lastmodelle sowie die zulässigen Achslasten und Gesamtgewichte [2]. Es ist daher nicht verwunderlich, dass die Tragreserven von älteren Brückenbauwerken, die seinerzeit für Brückenklasse 60 gemäß DIN 1072 [3] bemessen wurden, für heutige oder zukünftige Verkehrsbeanspruchungen nach DIN EN 1991-2 [4] nicht mehr ausreichen. Im Zuge von

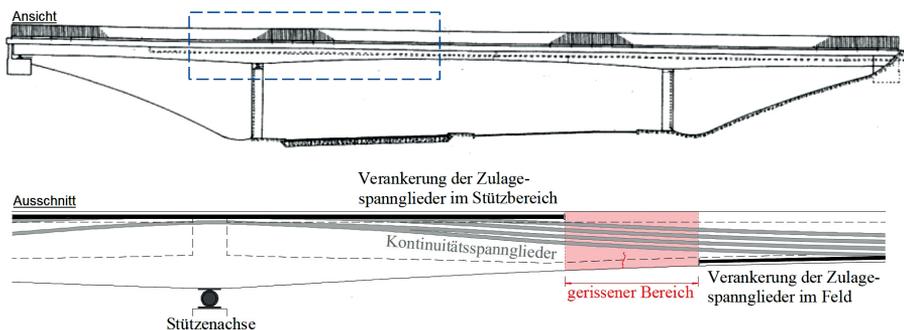
Im Jahr 2015 wurden während einer Brückenprüfung in den Hauptträgern im Bereich der Momentennulldurchgänge Risse mit Rissbreiten von bis zu 0,5 mm festgestellt. Bild 3 zeigt die Unterbrechungen und Zwischenverankerungen der Spannglieder in dem Bereich, in dem die Rissbildung stattgefunden hat. Es ist zu erkennen, dass die Spannglieder in den Stütz- und Feldbereichen nicht durchlaufen, sondern verankert sind und sich dabei nicht übergreifen. Hierdurch entsteht ein Spannungszustand in den Hauptträgern, der sich rissfördernd im Zwischenbereich auswirkt.

Bild 3 Brückenansicht und Teillängsschnitt im Bereich der Momentennullpunkte

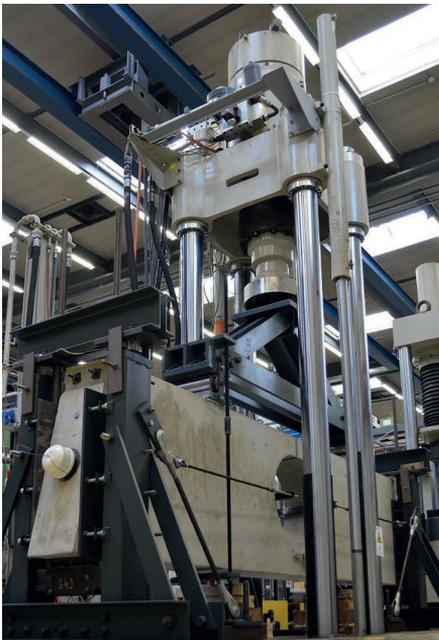
Bild 4 Versuchsstand für die Ermüdungsversuche an der TU Dortmund

Daher wurde an der TU Dortmund eine Reihe von Ermüdungsversuchen durchgeführt (Bild 4), die erste Versuchsergebnisse bei sehr geringen Spannungsschwingbreiten und demnach sehr großen Lastwechselzahlen liefern sollten.

Bei den Versuchsträgern handelte es sich um Spannbetonbalken mit nachträglicher Vorspannung. Das Spannglied bestand aus fünf $3/8$ "-Litzen und wurde in ein gekrümmt geführtes Stahlhüllrohr eingebaut. Die Versuchsdurchführung sowie die Ergebnisse dieser Versuchsreihe sind in [6], [7], [9] detailliert dokumentiert. Aus den Versuchsergebnissen können zwei wichtige Erkenntnisse gewonnen werden:

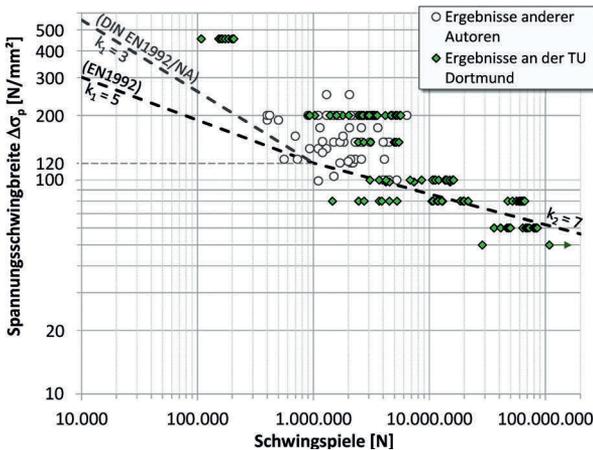
1. Die Versuchsergebnisse bei Versuchen mit geringen Spannungsschwingbreiten im Spannstahl $\Delta\sigma_p \leq 100 \text{ N/mm}^2$ liegen unterhalb der Wöhlerkurve gemäß DIN EN 1992-2 [4] bzw. DIN EN 1992-2/NA [10]. Eine echte Dauerfestigkeit konnte selbst bei einer Spannungsschwingbreite von 50 N/mm^2 nicht festgestellt werden (s. Bild 5).

Bild 5 Übersicht der Versuchsergebnisse an Spannbetonbauteilen mit gekrümmten Stahlhüllrohren

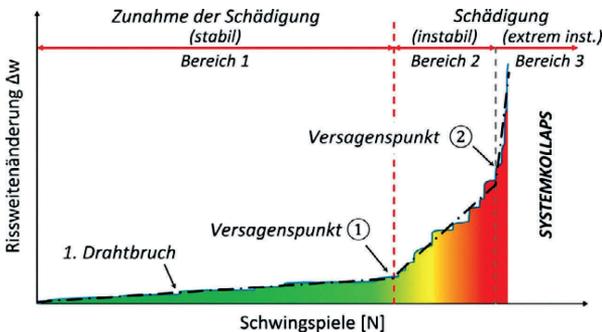
2. Die Versuchsergebnisse zeigen, dass sich das endgültige Versagen des Versuchsträgers durch ein entsprechendes Anwachsen der Rissbreite ankündigt, da das Spannglied aus mehreren Litzen besteht und die Ermüdungsbrüche i. d. R. drahtweise erfolgen. Die Intensität der Rissbreitenzunahme infolge eines einzelnen Drahtbruches nimmt mit steigender Anzahl der Drahtbrüche zu. Bis zu einer bestimmten Anzahl von Brüchen (Versagenspunkt 1 in Bild 6) kann ein stabiles Rissbreitenwachstum beobachtet werden. Danach ist eine deutlich progressive und instabile Rissentwicklung festzustellen. Die Intensität der Rissbreitenzunahme verschärft sich ab einem zweiten Versagenspunkt 2 nochmals, wodurch ein Versagen des Bauteils in unmittelbarer Zeit angekündigt werden kann.

Bild 6 Versagensablauf und Rissbreitenänderung während der Ermüdungsversuche

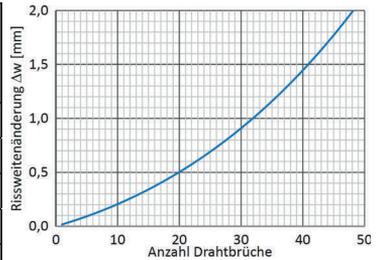
Die Ergebnisse der Rissbreitenabschätzung sind in Tabelle 1 zusammengefasst und in Bild 7 visualisiert. Hieraus geht hervor, dass die zu erwartende Rissbreitenzunahme infolge eines einzelnen Drahtbruchs gerade einmal 0,02 mm beträgt. Der Grund hierfür ist die

Bild 7 Zu erwartende Rissbreitenänderung infolge Spannstahlausfalls

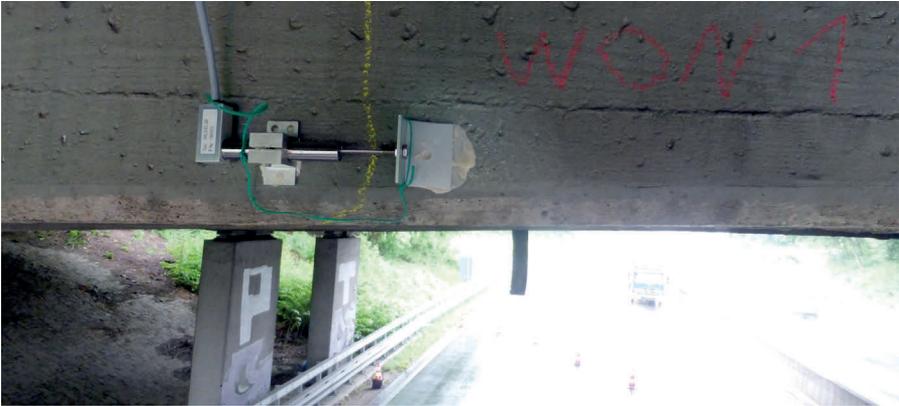
Da für das Monitoring eine ständige Überprüfung der Rissbreiten über einen Zeitraum von 2–3 Jahren vorgesehen war, wurden induktive Wegaufnehmer (IWA) zur Messung der Rissbreitenänderungen verwendet. Die IWA wurden seitlich an den Hauptträgern im Bereich der Risse angeordnet, so dass sie das Lichtraumprofil der überführten Straße nicht beeinträchtigten (Bild 8). Insgesamt wurden 16 Messstellen eingerichtet, so dass an jedem Hauptträger beidseitig je ein Wegaufnehmer angeordnet war.

Bild 8 Induktiver Wegaufnehmer an einer Messstelle am Bauwerk

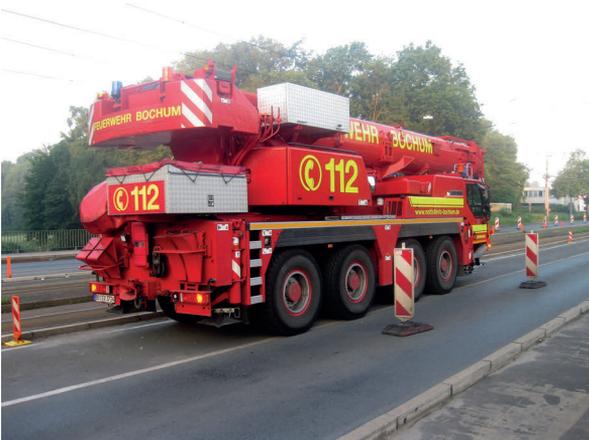
Zur Abschätzung und Kalibrierung der gemessenen Rissbewegungen zu einer zugehörigen bekannten Verkehrsbelastung wurde am 5.6.2016 eine Probelastung mit einem Mobilkran der örtlichen Feuerwehr als Belastungsfahrzeug (Bild 9) mit einem Gesamtgewicht von

Bild 9 Probelastung durch einen 48-t-Mobilkran

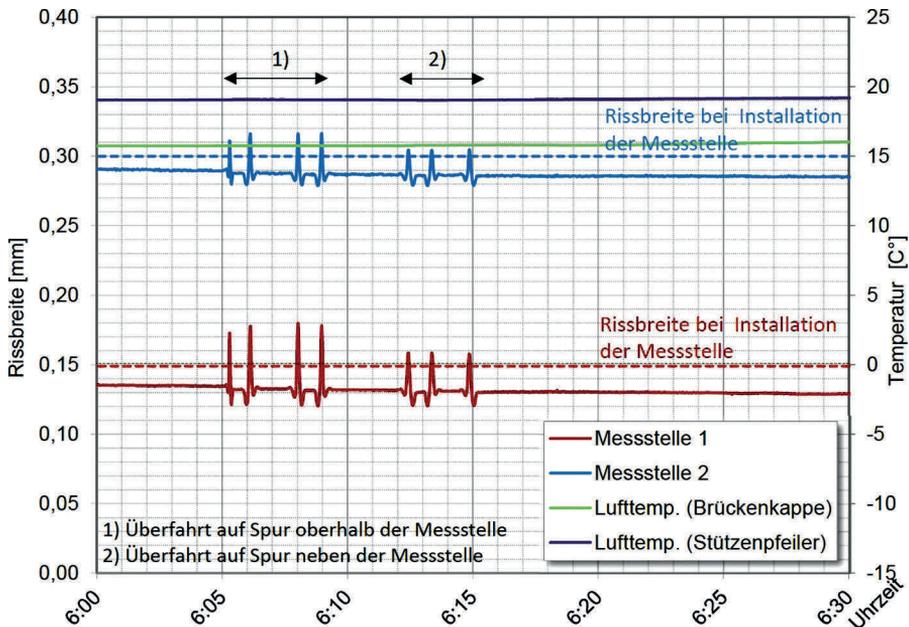
Bild 10 Rissbreitenverlauf während der Probelastung

Bild 10 zeigt die Rissbreitenverläufe an zwei ausgewählten Messstellen während der Probelastung. Die beiden Messstellen befanden sich am gleichen Riss eines Hauptträgers. Die ersten vier Überfahrten erfolgten unmittelbar auf der Fahrspur über dem Hauptträger mit den Messstellen 1 und 2. Die nächsten drei Überfahrten erfolgten auf der Fahrspur neben dem betrachteten Hauptträger (vgl. Bild 11), so dass hier entsprechend kleinere Rissbreitenänderungen aufgezeichnet wurden.

Die Probelastung zeigte, dass sich durch die Überfahrt im betrachteten Riss maximale Rissbewegungen von ca. 0,06 mm einstellen. Der Riss ist demnach nicht durch die Vorspannung überdrückt, so dass sich hier ermüdungswirksame Spannstahlspannungen einstellen können.

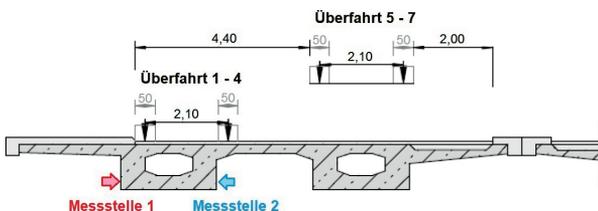
Bild 11 Fahrspuren für den Mobilkran während der Probelastung und Lage der Messstellen

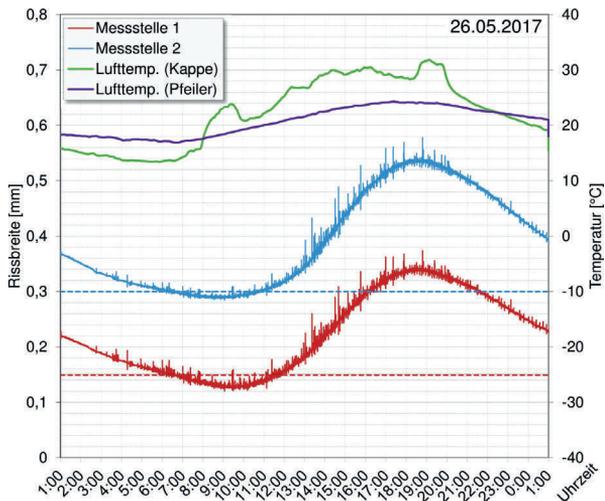
Hierbei werden zunächst die Tagesdaten der einzelnen Messstellen auf Auffälligkeiten, wie z. B. ein schlagartiges Ansteigen der Rissbreite, untersucht. Bild 12 zeigt beispielhaft den Rissbreitenverlauf von zwei Messstellen am 26.5.2017. Hierbei handelt es sich um einen charakteristische Messwertkurve über den Tag während der Sommermonate. Die Rissbrei-

ten verlaufen nahezu sinusförmig und weisen eine signifikante Abhängigkeit zum Temperaturverlauf auf. Auffällig ist insbesondere die Rissbreitenzunahme der betrachteten Messstellen von ca. 0,2 mm innerhalb weniger Stunden. Diese Rissbreitenänderung ist allein auf Temperatureinflüsse zurückzuführen.

Bild 12 Rissbreitenverläufe
am 26. Mai 2017

In den Rissbreitenverläufen sind zudem senkrechte Ausschläge zu erkennen. Diese resultieren aus Verkehrsüberfahrten aus fließendem Verkehr auf dem Bauwerk. Während der Nacht (zwischen 0:00 und 4:00 Uhr) sind daher keine nennenswerten Ausschläge aus Verkehr zu verzeichnen. Im Laufe des Tages nimmt die Intensität der Ausschläge auch mit der ansteigenden Lufttemperatur zu.

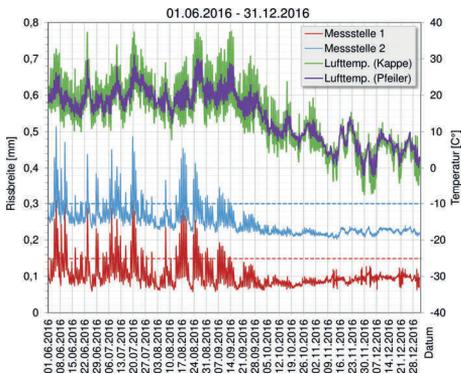
Die Rissbreitenverläufe in den beiden Jahren zeigen deutlich, dass die Jahreszeit großen Einfluss auf die Rissbreitenänderung hat. In den Sommermonaten von April bis September sind die maximalen Rissbreiten sowie sehr große Rissbreitenschwankungen innerhalb einzelner Tage (vgl. Bild 12) festzustellen. In den Wintermonaten sind die Rissbreitenschwankungen und damit die ermüdungswirksamen Beanspruchungen dagegen deutlich geringer. Die gestrichelten Linien in den Bildern 13 und 14 stellen jeweils den Startwert der Rissbreitenaufzeichnung dar. Dieser wurde unmittelbar bei der Installation der Wegaufnehmer gemessen, dokumentiert und als Ausgangswert der Rissbreite am 1.6.2016 um 1:00 Uhr (Winterzeit) angesetzt.

Bild 13 Rissbreitenverläufe im Jahr 2016

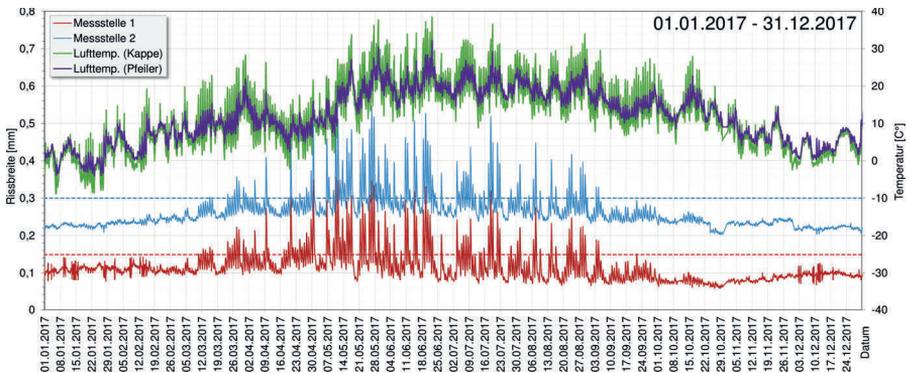
Bild 14 Rissbreitenverläufe im Jahr 2017

Anhand der beiden dargestellten Messstellen ist diesbezüglich zu erkennen, dass z. B. zwischen Januar und Dezember 2017 keine nennenswerte Zunahme der Rissbreite festzustellen ist. Dies gilt bisher auch für die weiteren 14 Messstellen am Brückenbauwerk. Hierdurch konnten von Beginn des Monitorings bis zum jetzigen Zeitpunkt eine weitere Schädigung der Vorspannung infolge Ermüdung ausgeschlossen und die weitere Nutzung des Brückenbauwerks sichergestellt werden.
