## **11. SYMPOSIUM EXPERIMENTELLE UNTERSUCHUNGEN VON BAUKONSTRUKTIONEN**

# Monitoring von Kräften und signifikanten Bauwerksparametern in einer Stahlbetonbrücke zur Analyse von Schädigungsprozessen

## KURZFASSUNG

### 1.3 Schadensbild am Bauwerk

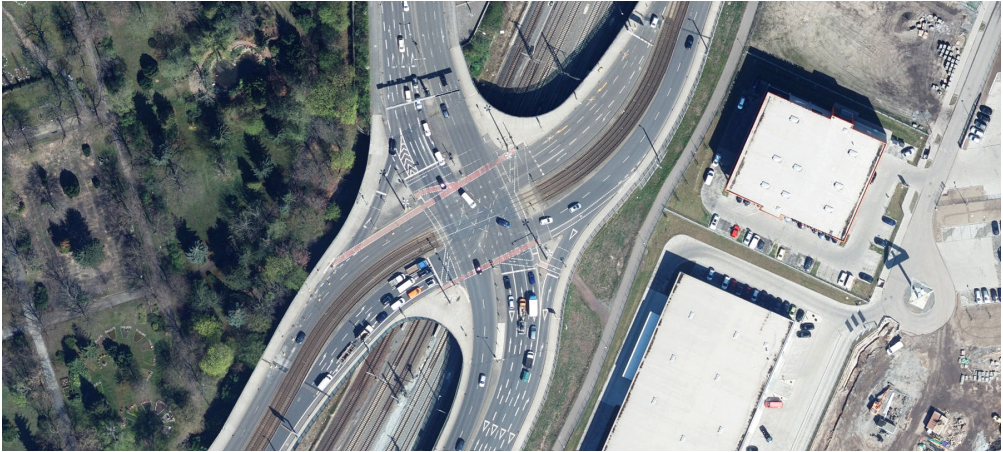
Bild 1: Systemübersicht – Luftbild

Die Berliner Brücke mit einer Grundfläche von ca. 8.640 m<sup>2</sup> (ohne Rampen) nördlich des Leipziger Stadtzentrums wurde zwischen 1998 und 2000 errichtet. Auf der Brücke befindet sich die Kreuzung von zwei Hauptverkehrsachsen, weiterhin wird die Straßenbahn der Leipziger Verkehrsbetriebe (LVB) mit zwei einspurigen Richtungsgleisen überführt. Unter dem Bauwerk verlaufen mehrere Gleise der DB AG in nahezu Nord-Süd-Richtung (Bild 1).

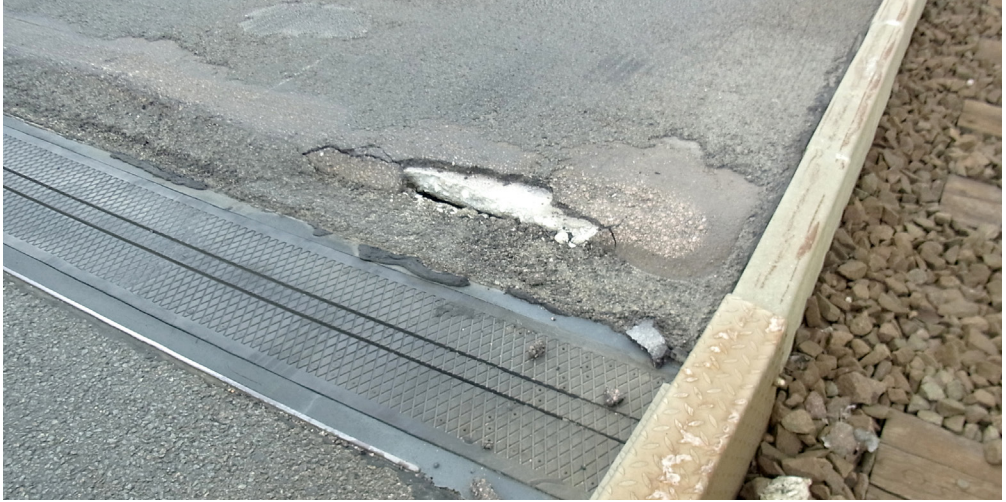
Bild 4: Belagschaden vor FÜK

Nach einigen Jahren traten an den Fahrbahnrändern vor den Kappen sowie insbesondere im Bereich der Fahrbahnübergänge sichtbare Aufwölbungen der bituminösen Fahrbahnbeläge auf. Zunächst wurde zur Beseitigung der ermittelten Schadstellen der

Fahrbahnbelag abgefräst. Im weiteren Verlauf trat, nach mehrmaligem Fräsen, der Aufbeton zum Vorschein (Bild 4).

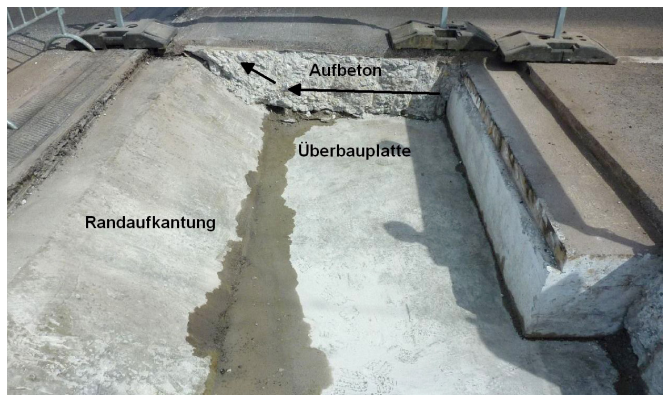
Als unmittelbare Schadensursache wurden horizontale Verschiebungen des Aufbetons ermittelt. Die abgeschrägte Randaufkantung der Überbauplatte kann die Verschiebungen des Aufbetons offenbar nicht verhindern (Bild 5).

An den Aufbetonrändern wurden horizontale Verschiebungen bis in den Dezimeterbereich festgestellt. Nach dem Abtragen des Fahrbahn-

Bild 5: Überbaurandbereich nach teilweisem Ausbau des Aufbetons

belags zeigten sich an den ehemals spaltfreien Pressfugen des Aufbetons geöffnete Fugen von mehreren Millimetern bis zu ca. 1,5 cm.

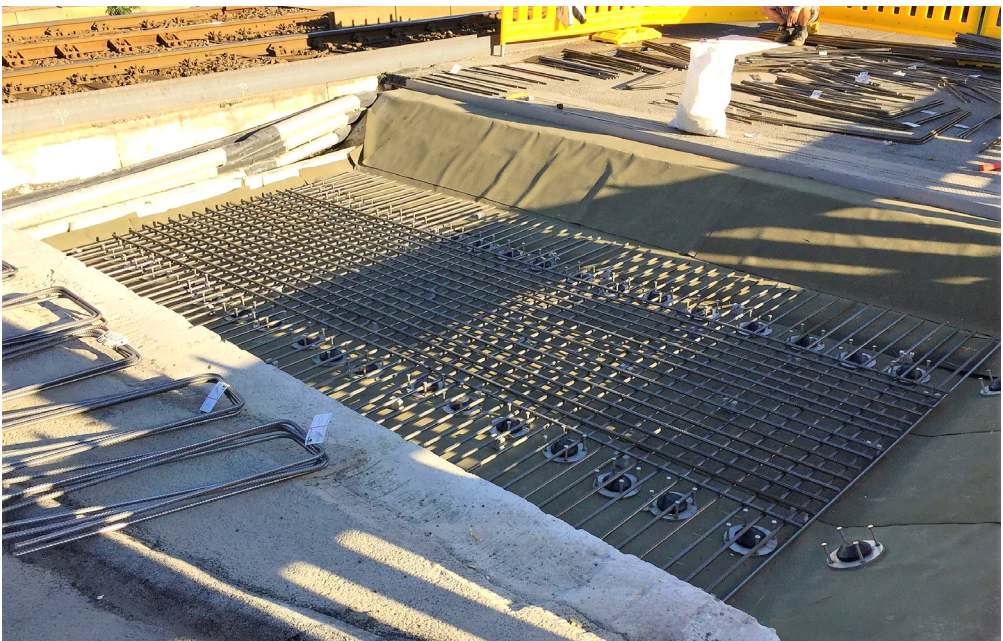
In den Jahren 2012/2013 wurde in zwei Bereichen unmittelbar vor den Fahrbahnübergängen je ein bewehrter Stahlbetonblock (im Folgenden als ‚Verankerungsblock‘ bezeichnet) errichtet (Bild 6). Die Verbindung zwischen diesem neuen, bewehrten Aufbeton und der Überbauplatte wurde mit Tellerankern realisiert. Mit dieser Maßnahme erhoffte man sich, das Verschieben des Aufbetons auf die Randaufkantung mit den resultierenden Belagschäden unmittelbar zu verhindern.

Bild 6: Einbau ‚Verankerungsblock‘ mit Tellerankern und unterer Bewehrungslage

bolzendübel der Telleranker sind in der Lage, über die Bewehrung des Verankerungsblocks die Auflagerkräfte direkt in den Konstruktionsbeton abzuleiten (siehe Bild 6). Die im Aufbeton auftretenden horizontalen Kräfte werden somit durch die Kraftsensoren gegen das geschaffene Widerlager des Verankerungsblocks geleitet.

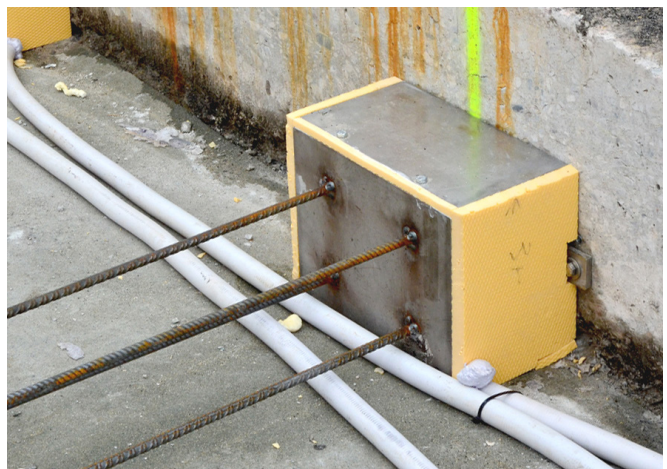
Die Positionierung der Kraftmesssensoren erfolgte kurz oberhalb der Abdichtungsebene. Hierfür wurden die Grundplatten der KMS an der vertikalen Oberfläche der ehemaligen Pressfuge angedübelt und somit für die Betonage fixiert (Bild 9).

Bild 9: Gekapselte Kraftsensoren vor dem Bewehren

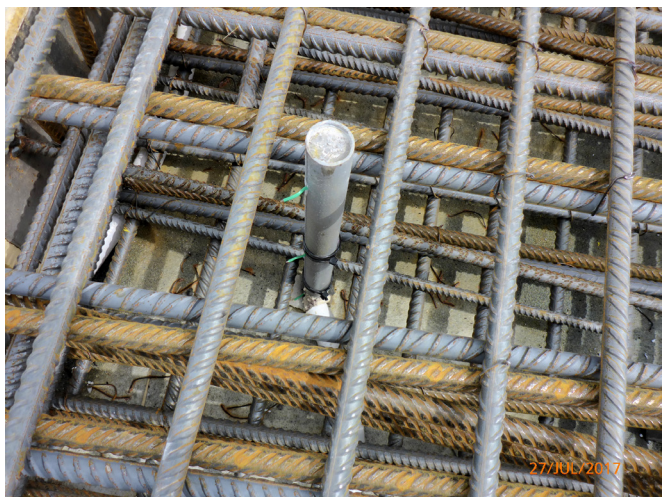
an der Bewehrung des Verankerungsblockes fixiert und nach der Betonage vom neuen Beton umschlossen (Bild 11). Die Oberflächentemperaturmessung erfolgt unmittelbar unter der Bauteiloberfläche der benachbarten Kappe.

Bild 11: Sensorträger im Bewehrungskorb vor der Betonage
