Schriftenreihe
Konstruktiver Ingenieurbau Dresden
Heft 74

**13. SYMPOSIUM
EXPERIMENTELLE UNTERSUCHUNGEN
VON BAUKONSTRUKTIONEN**

19. März 2025

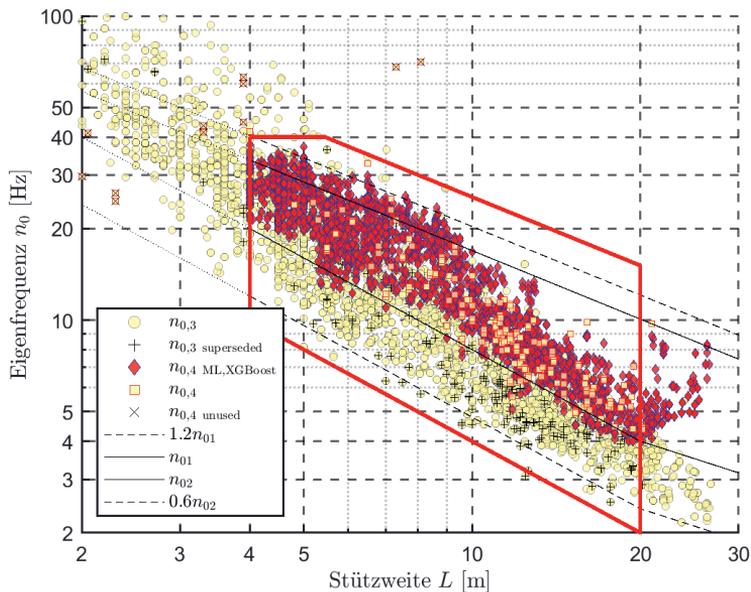
Bild 8: Darstellung der Daten für die Eigenfrequenz n_0 in Abhängigkeit der Stützweite

Zusätzlich sind die Grenzen n_{01} und n_{02} aus der Ril 804.3101 [2] Bild 3 sowie faktorisierte Grenzen $1,2 \cdot n_{01}$ und $0,6 \cdot n_{02}$ dargestellt. Der rot eingerahmte Bereich zeigt den gesetzten Anwendungsbereich.

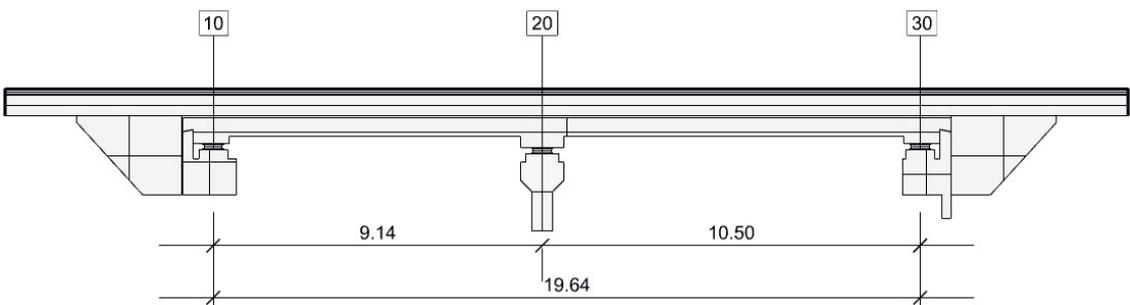
Bild 7: Längsschnitt der Eisenbahnüberführung Forster Straße in Guben

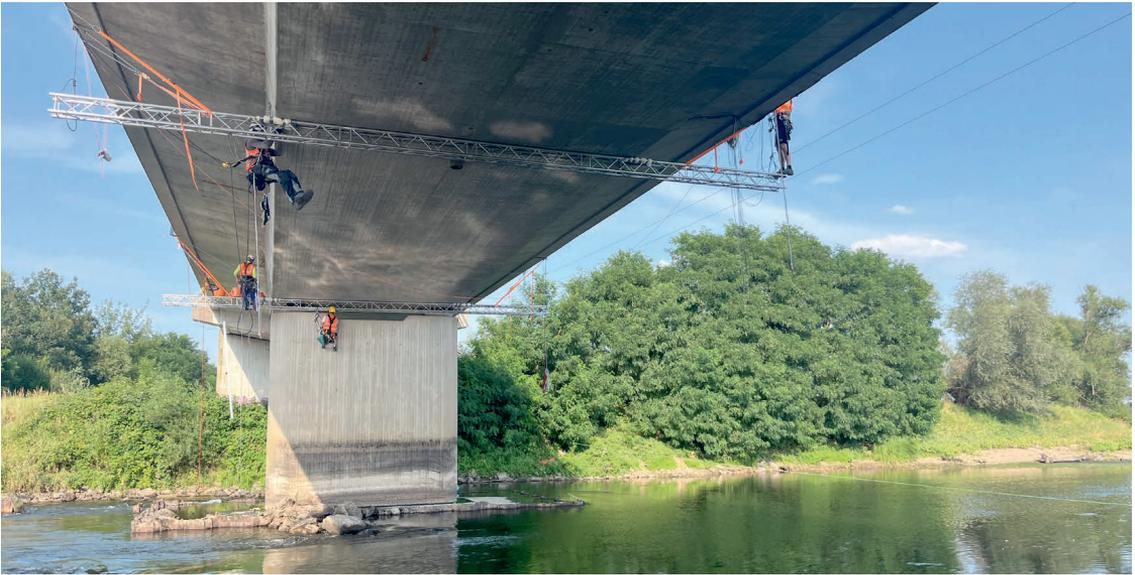
Bild 14: Industriekletterer bei der Sensorinstallation

Sensoranbringung und Kabelverlegung. Eine gängige Methode zur Befestigung von Sensoren und Kabeln auf Betonoberflächen ist das Andübeln von Sensoren bzw. von Sensor- und Kabelhalterungen. Alternativ kann eine Nagelpistole verwendet werden, die eine besonders zeitsparende Montage ermöglicht. Bei beiden Verfahren kann durch den Einsatz von Bewehrungssuchgeräten sichergestellt werden, dass weder Bewehrungsstäbe noch Spannglieder getroffen werden. Eine leichte Beschädigung der

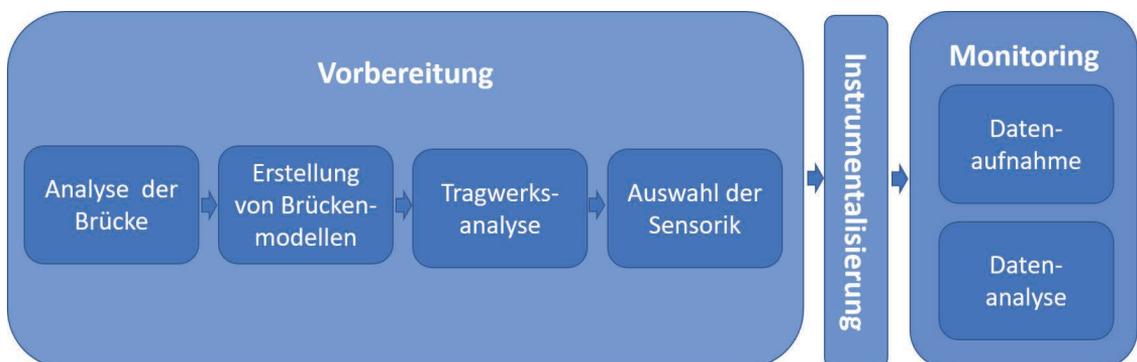
Bild 1: Ablaufschema zum Konzept für das Monitoring

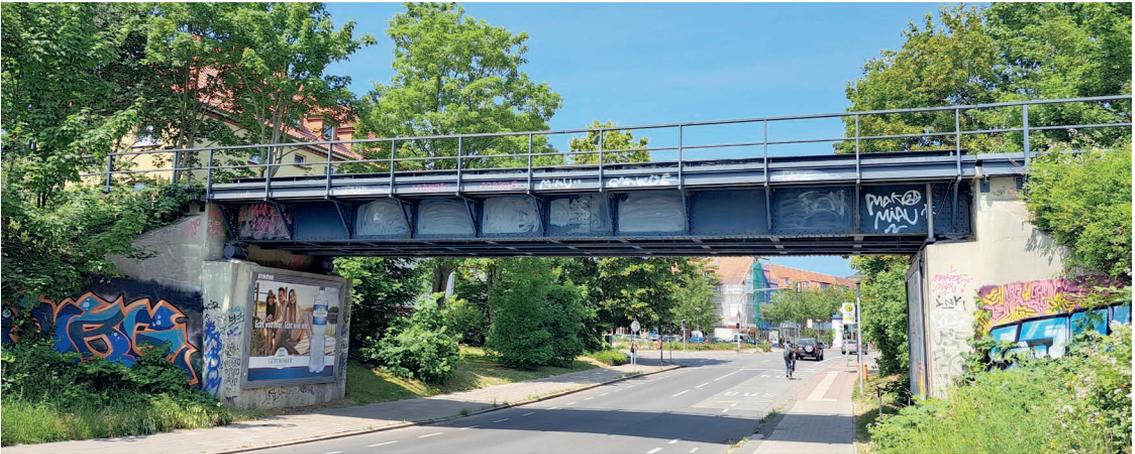
Bild 2: Eisenbahnbrücke EÜ ESB in Rostock

Das vorgestellte Konzept wird in einer ersten Anwendung an der Eisenbahnüberführung (EÜ) Erich-Schlesinger-Straße in Rostock (ESB, s. Bild 2) erprobt. Die Brücke wurde als genietete Balkenbrücke im Jahr 1924 erbaut und weist laut Nachrechnung eine Restnutzungsdauer von ca. 30 Jahren auf. Die zwei Hauptträger überspannen die Erich-Schlesinger-Straße mit einer Spannweite von ca. 16,5 m und sind, wie die drei Längs- und elf Querträger, aus Flusstahl 37 gefertigt.

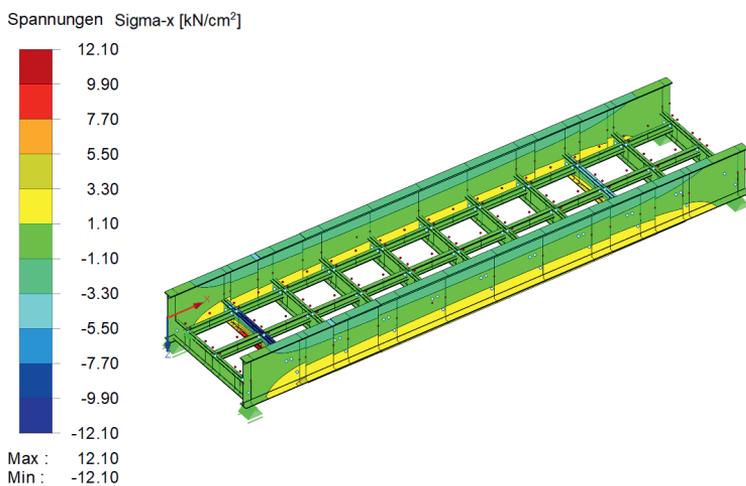
Bild 3: Normalspannungsverteilung als Ergebnis der Tragwerksanalyse für eine Zugüberfahrt auf Gebrauchslastniveau

Bild 3). Die Hauptträger unterliegen deutlich geringeren Spannungen. Die Anschlussstellen der Träger erwiesen sich aufgrund der idealisierten gelenkigen Modellierung nicht als die meistbelasteten Stellen, sie sind jedoch real anfällig für Schäden, erfahren lokale Spannungskonzentrationen und sind daher in jedem Fall zu instrumentieren. Im Allgemeinen ist die Spannungsausnutzung der Brücke gering, da die Berechnung auf Gebrauchslastniveau stattfindet. Die zusätzliche Bemessung der Brücke auf Ermüdung ist obligatorisch. Sie ist i. d. R. bemessungsrelevant.

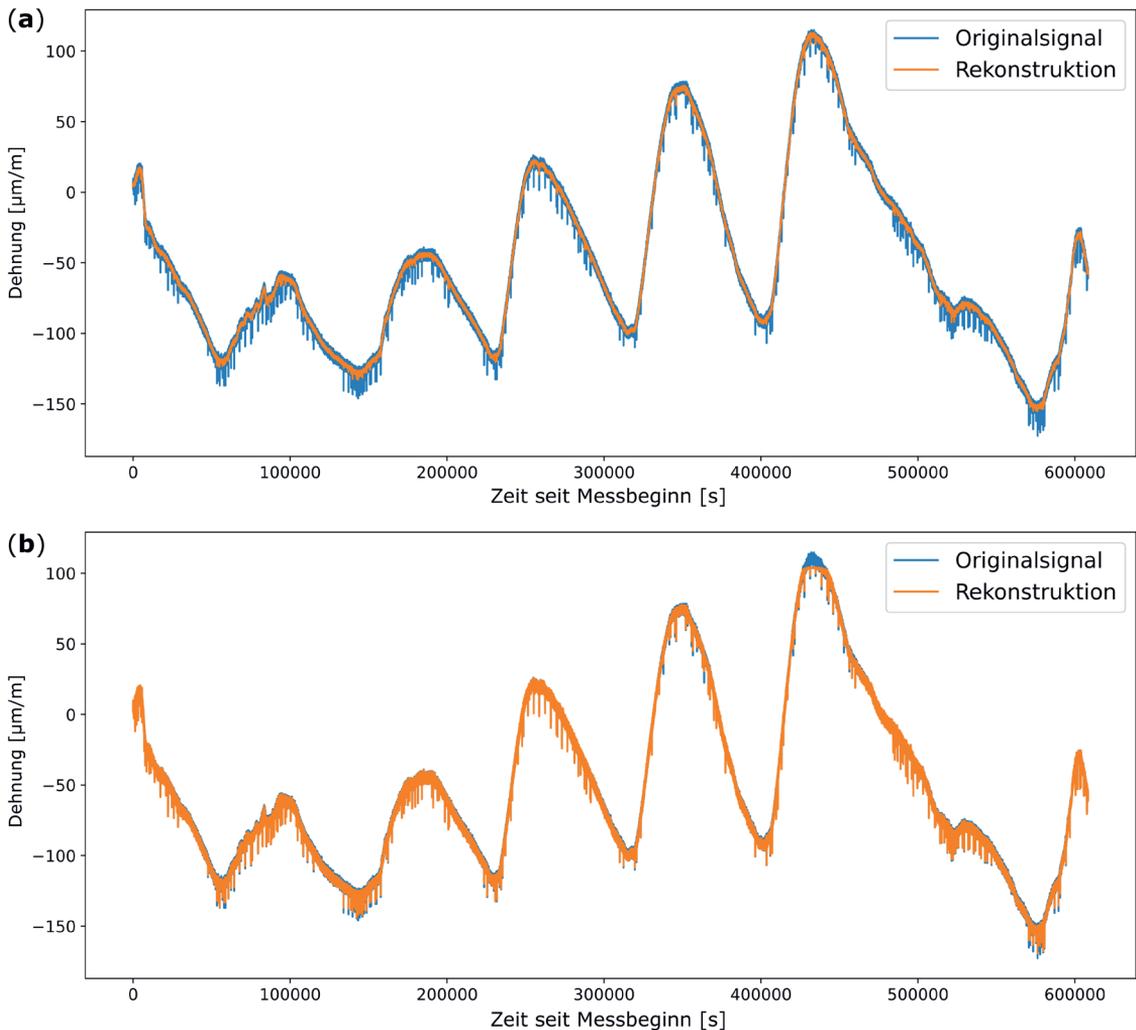
Bild 10: (a) Werteverlauf eines Sensors (blaue Kurve) und rauschverminderte Rekonstruktion (orange); (b) Originalsignal (blau) mit einer kleineren Fenstergröße rekonstruiert (orange), Zugüberfahrten als kleine Spitzen besser erfasst, allerdings dadurch auch das Rauschen im Signal

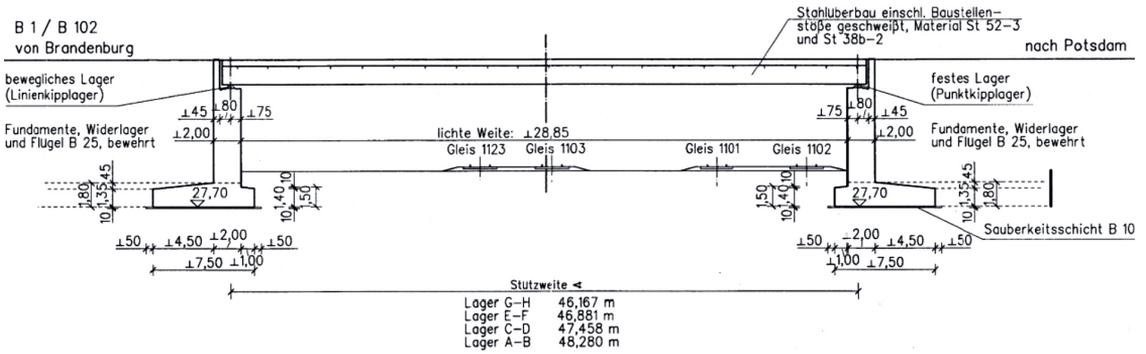
Bild 1: Längsschnitt

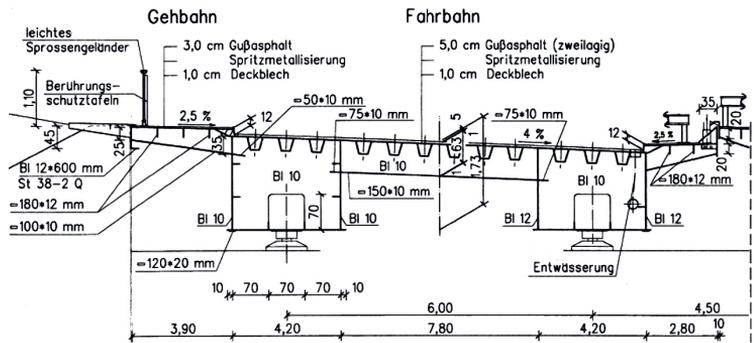
Bild 2: Querschnitt Teilbauwerk 1 – östlicher Überbau

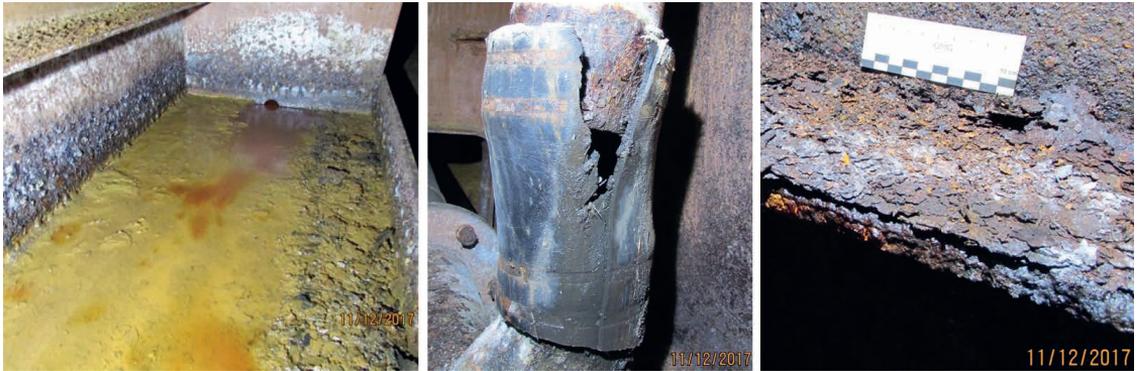
Bild 4: Korrosionsschäden infolge defekter Innenentwässerung im Hohlkasten

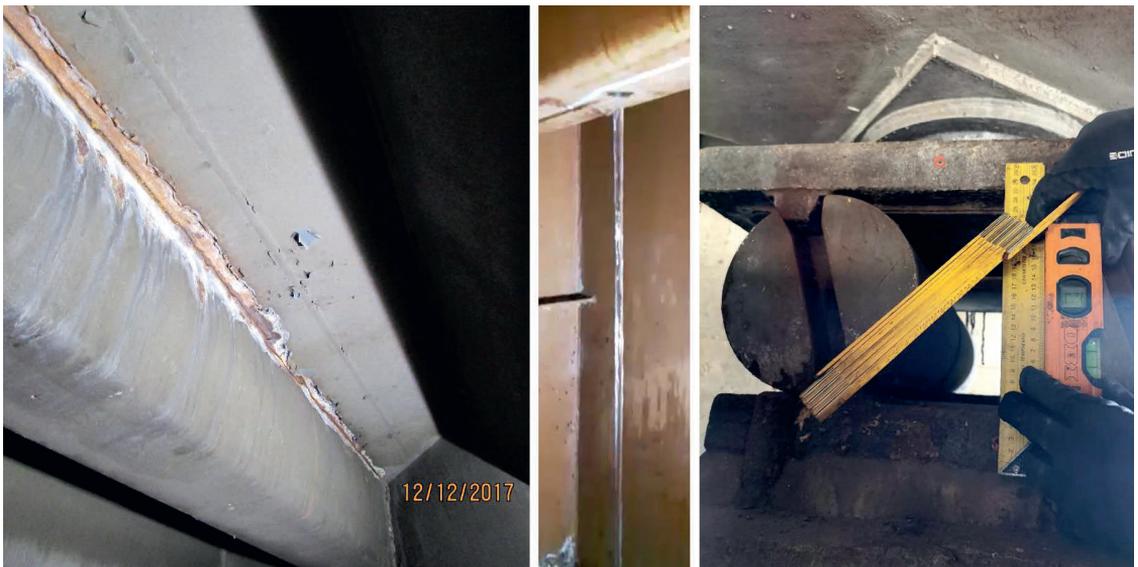
Bild 5: Schweißnaht an der Trapezhohlsteife (links), Wasser in der Trapezhohlsteife (Mitte), Lagerverkipfung (rechts)

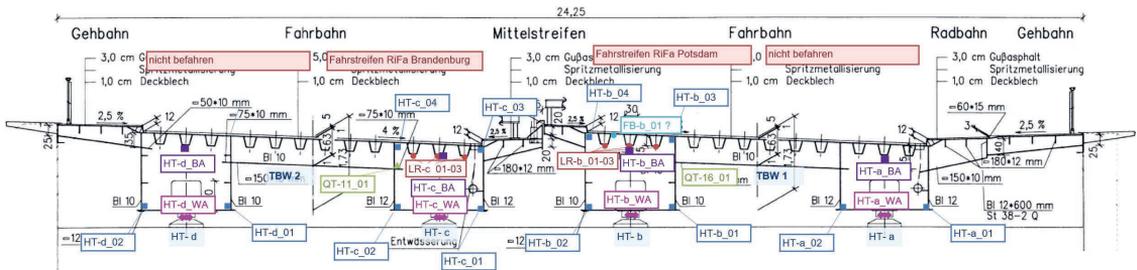
Bild 6: Konfiguration der Monitoringanlage am BW 19.04 (links: TBW 2, rechts: TBW 1)

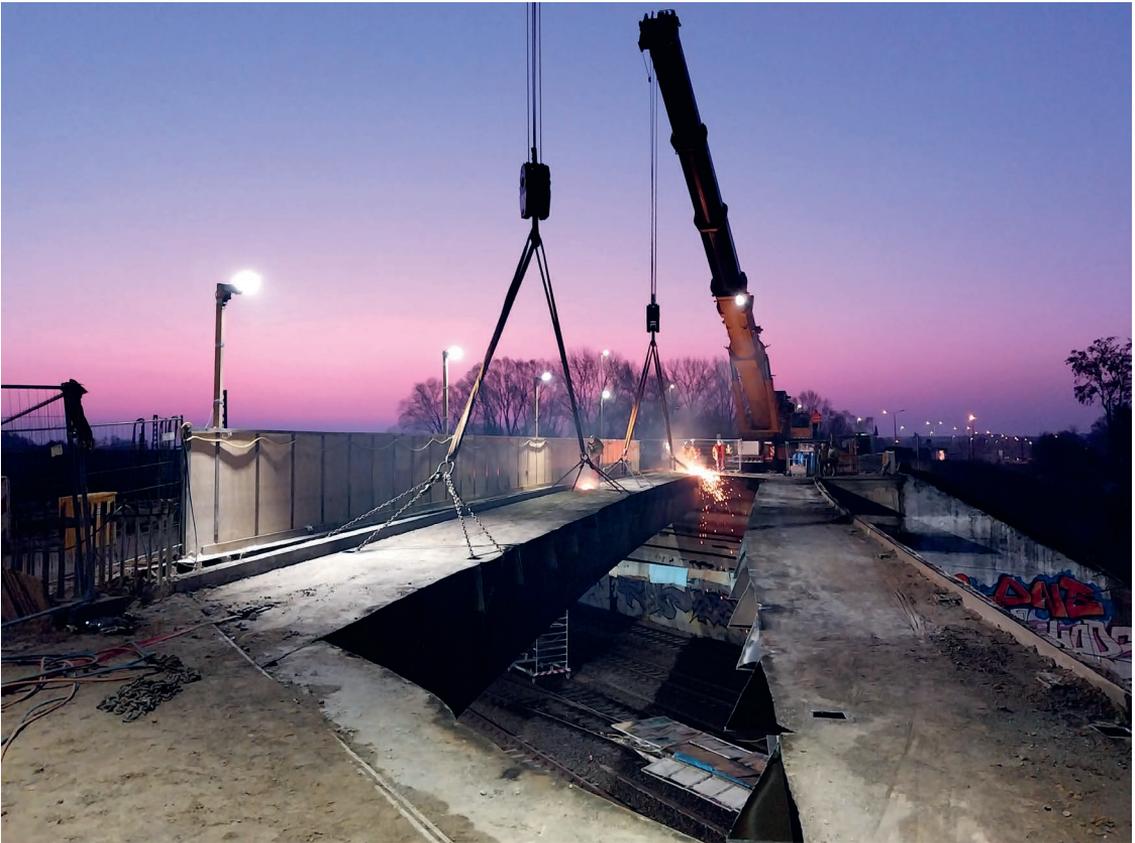
Bild 8: Ausheben des inneren Hohlkastens „B“ von TBW 1 am 09.03.2024

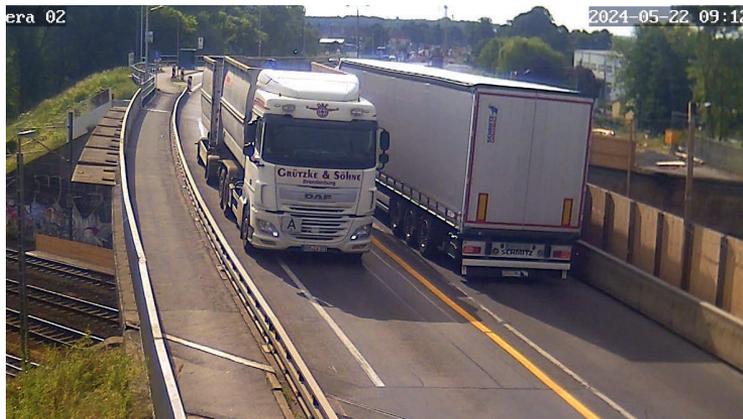
Bild 12: Beispiel für ein Verkehrseignis mit maximaler Beanspruchung

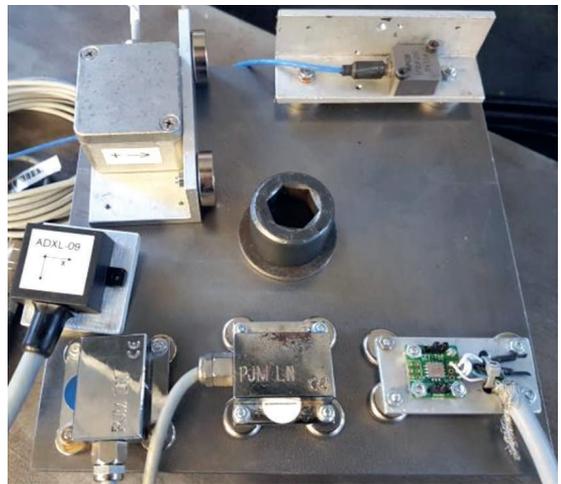
Bild 14: Untersuchte Beschleunigungssensoren

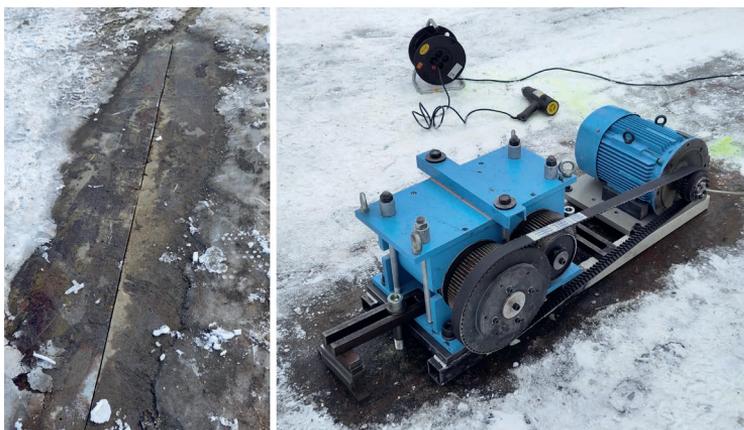
Bild 15: Eingebrochener 1 m langer Längsschnitt im Fahrbahndeckblech (links) und Anregung des TBW 1 mithilfe eines an der Fahrbahn befestigten Unwuchterregers (rechts)

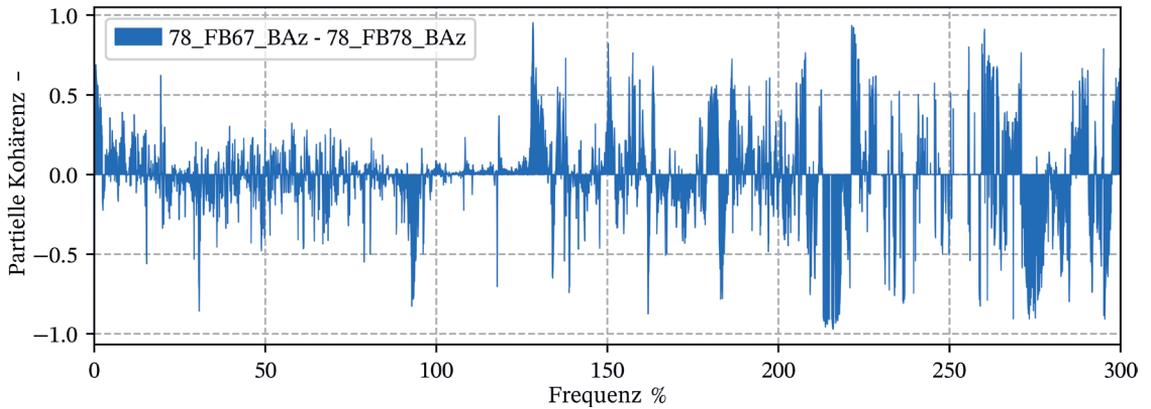
Bild 16: (Partielle) Kohärenz der Übertragungsstrecke von Sensor 78_FB67_BAz zu Sensor 78_FB78_BAz; Differenzdarstellung zwischen Schadens- und Referenzmessung

Eine tiefgründige Analyse des veränderten Signalverhaltens gelingt mithilfe der in Bild 16 dargestellten (partiellen) Kohärenzen für die Übertragungsstrecke vom Eingangssensor 78_FB67_BAz zum schon zuvor betrachteten Ausgangssensor 78_FB78_BAz. Es zeigt sich sofort, dass über einen großen Frequenzbereich eine hohe Kohärenz zwischen Eingang und Ausgang herrscht. Das Verhalten des Ausganges kann also im Rahmen eines linearen Modells größtenteils durch den Eingang beschrieben werden, ohne dass ausgeprägte Nichtlinearitäten so-

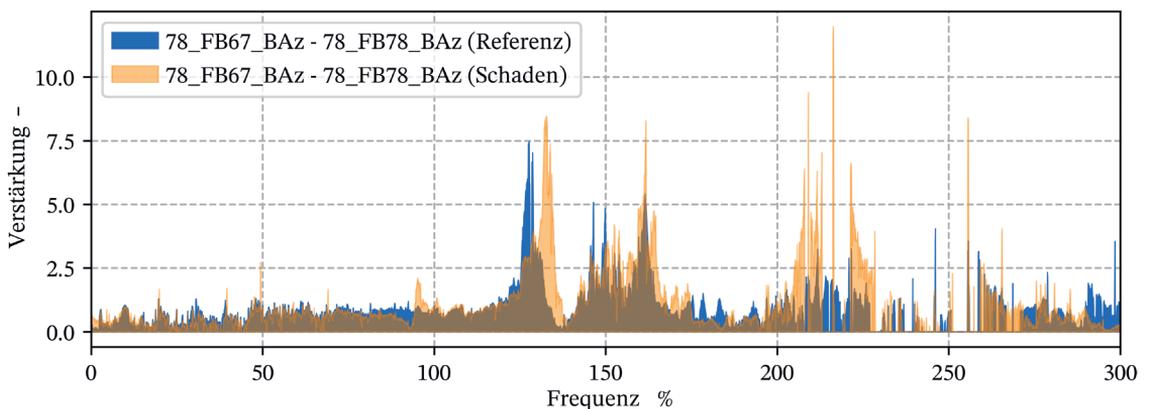
Bild 17: Amplitudenfrequenzgang der Übertragungsstrecke von Sensor 78_FB67_BAz zu Sensor 78_FB78_BAz; Vergleich von Referenz- (blau) und Schadensmessung (orange)

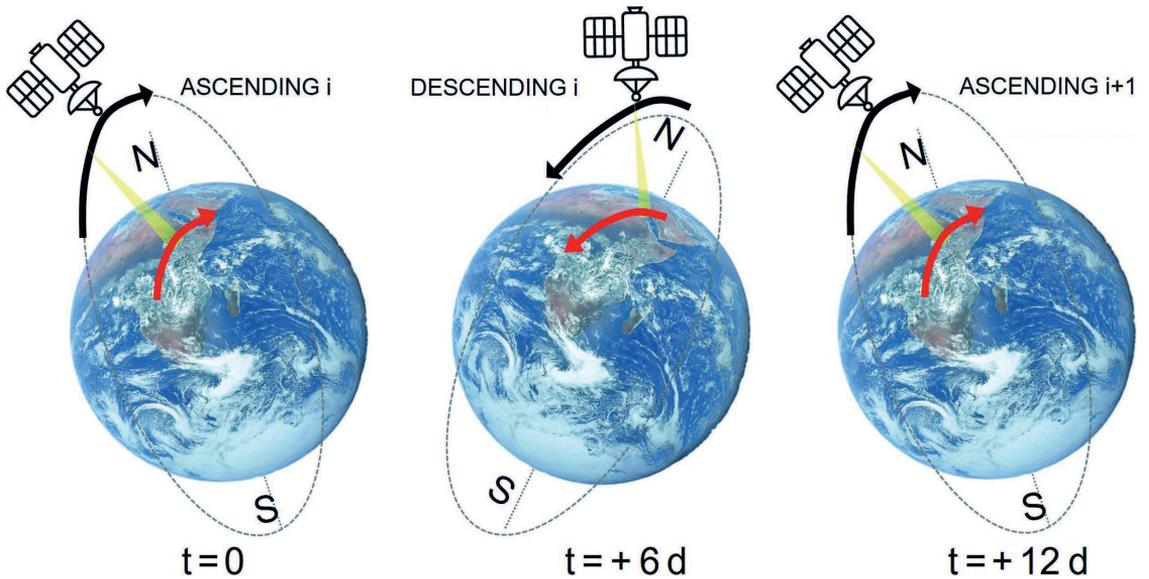
Bild 2: Überflughbahnen des verbleibenden Satelliten Sentinel-1A, gegengleicher Orbit + 6 d, wiederholter gleicher ASC-Orbit + 12 d

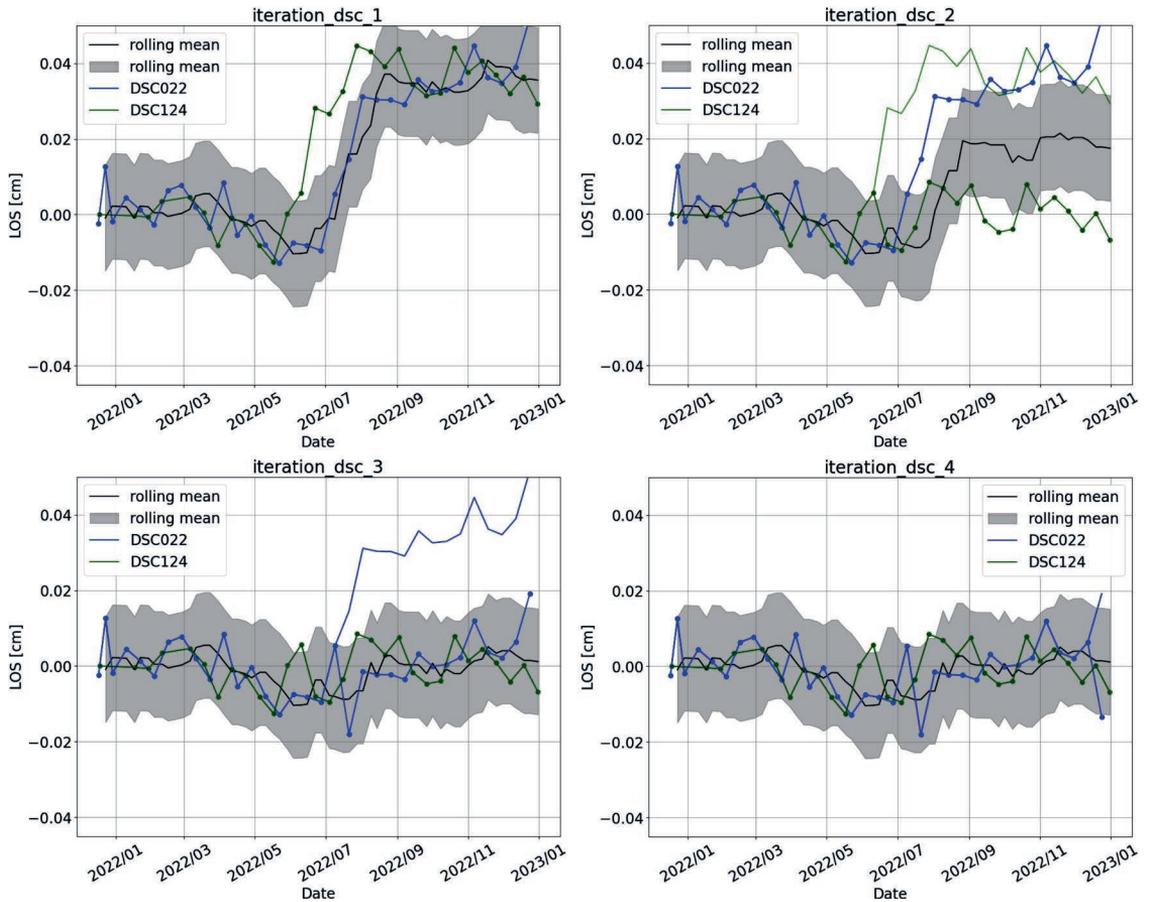
Bild 8: Iterative Methode zur Phasenkorrektur durch Bildung eines gleitenden Mittelwertes und Schwellwertbereichs mit einer maximalen Abweichung von $\frac{1}{4} \lambda$

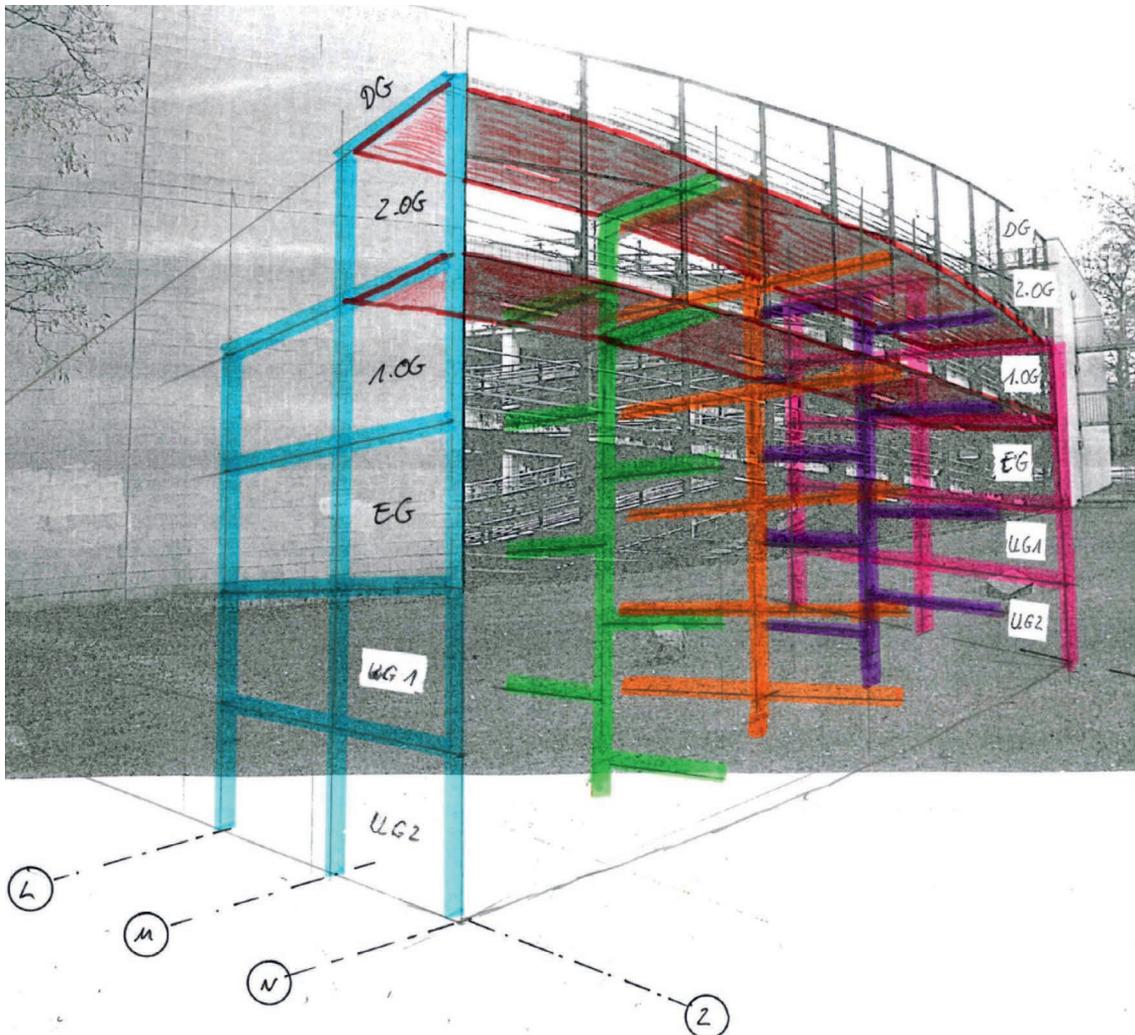
Bild 2: Ansicht mit statischen Systemen

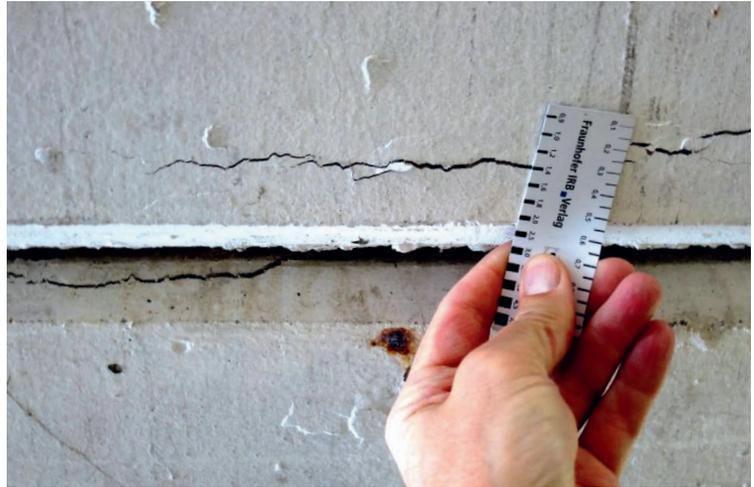
Bild 4: Rissbildung und Rostfahne an einer Bauwerksfuge

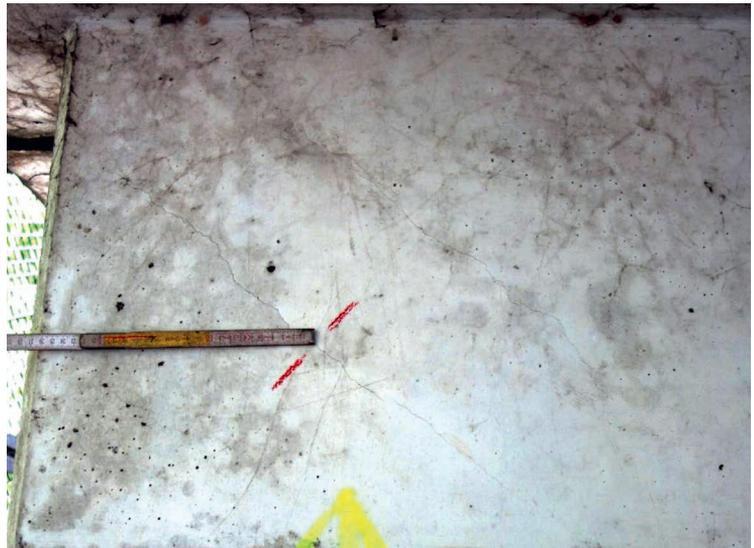
Bild 5: Rissbildung an einer Rahmenecke

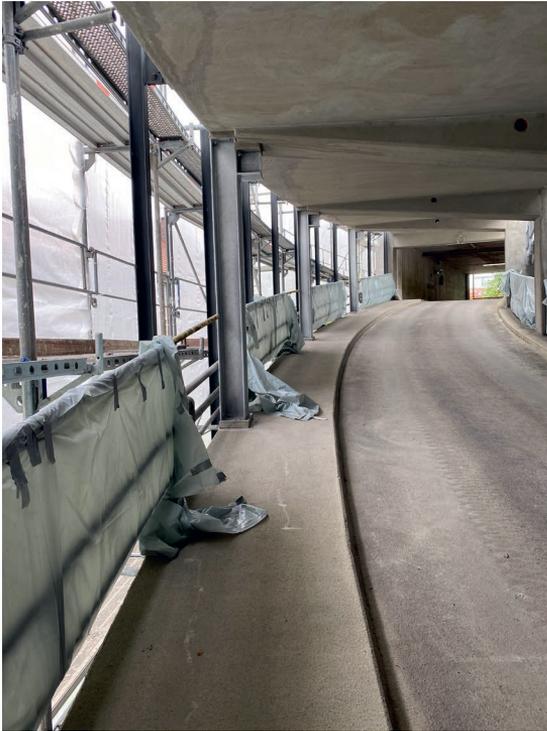
Bild 6: Verstärkung der Rampenbauwerke

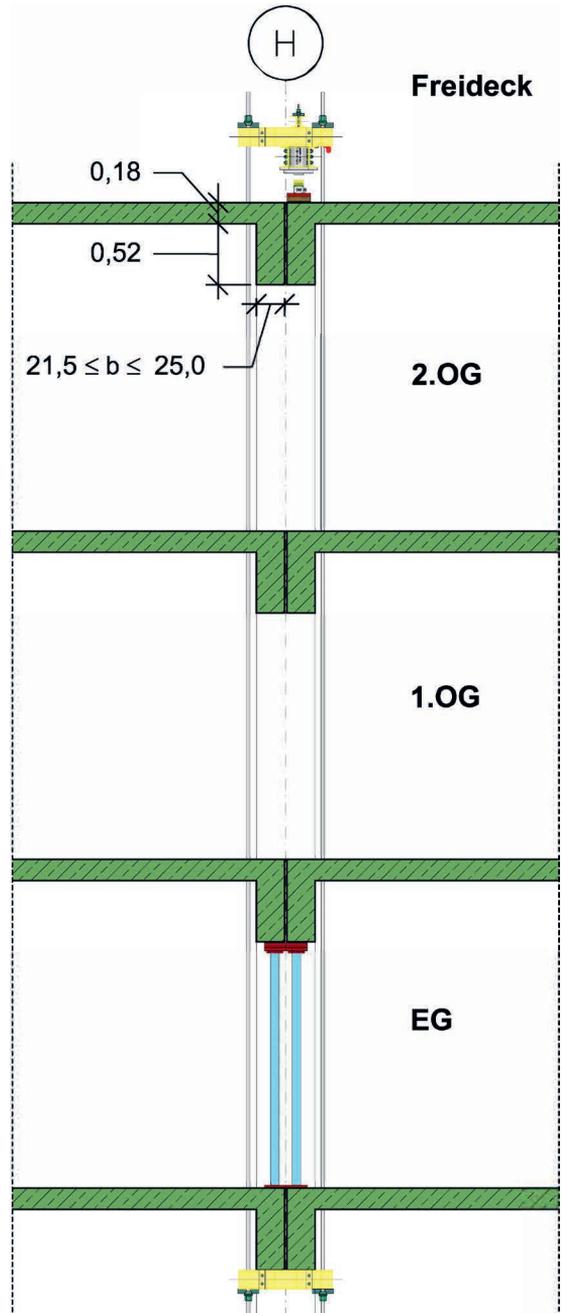
Bild 7: Querschnitt des Stockwerkrahmens an der Fuge mit Belastungsvorrichtung

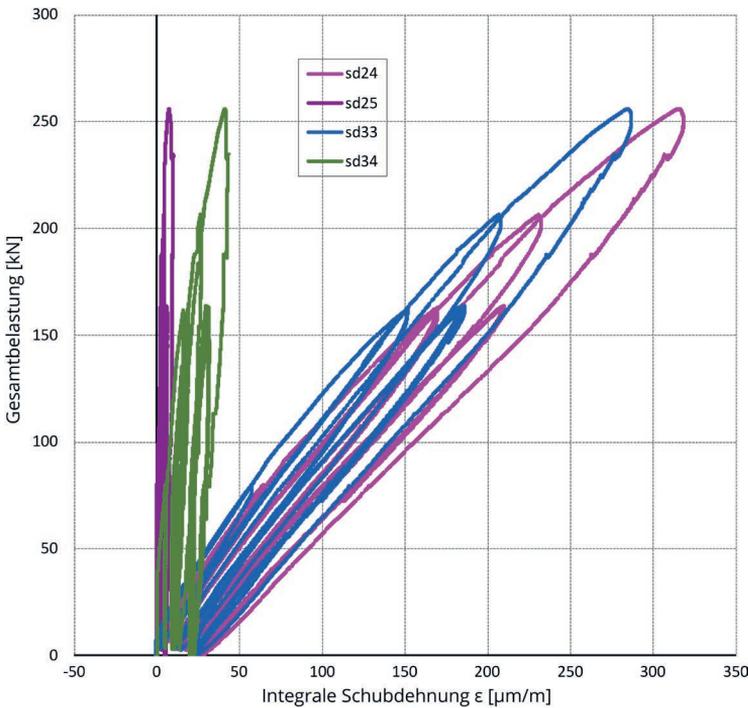
Bild 9: Schubdehnungen in der Rahmenecke Riegel über 1. OG

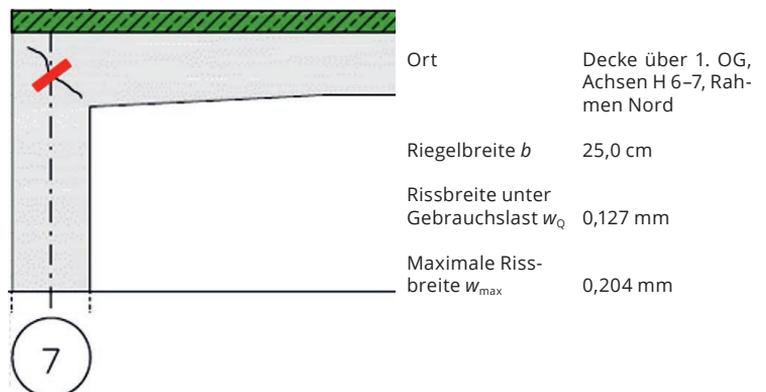
Bild 10: Aus den vorhandenen Messkurven (vgl. Bild 9) abgeleitete Schwellwerte

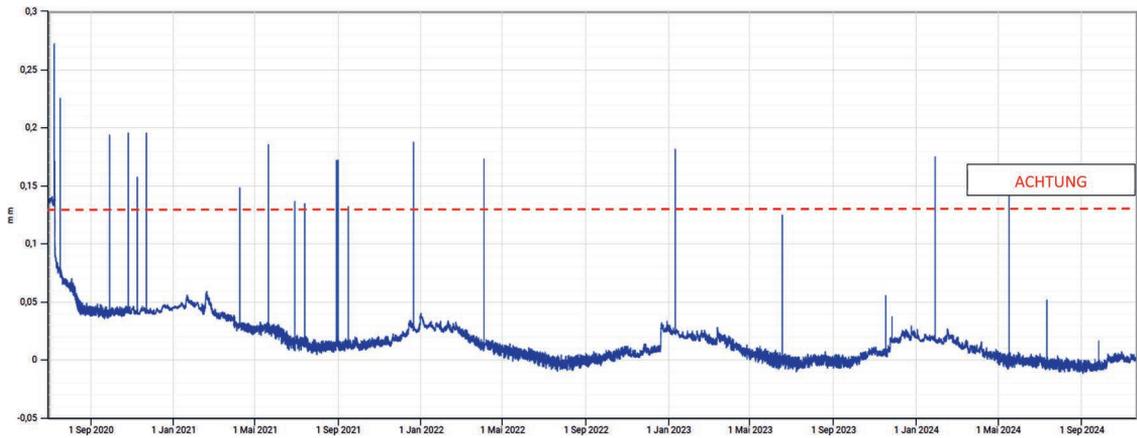
Bild 11: Monitoring der Rissweite (in mm) an einer Rahmenecke über einen Zeitraum von reichlich vier Jahren (vgl. Bild 10)

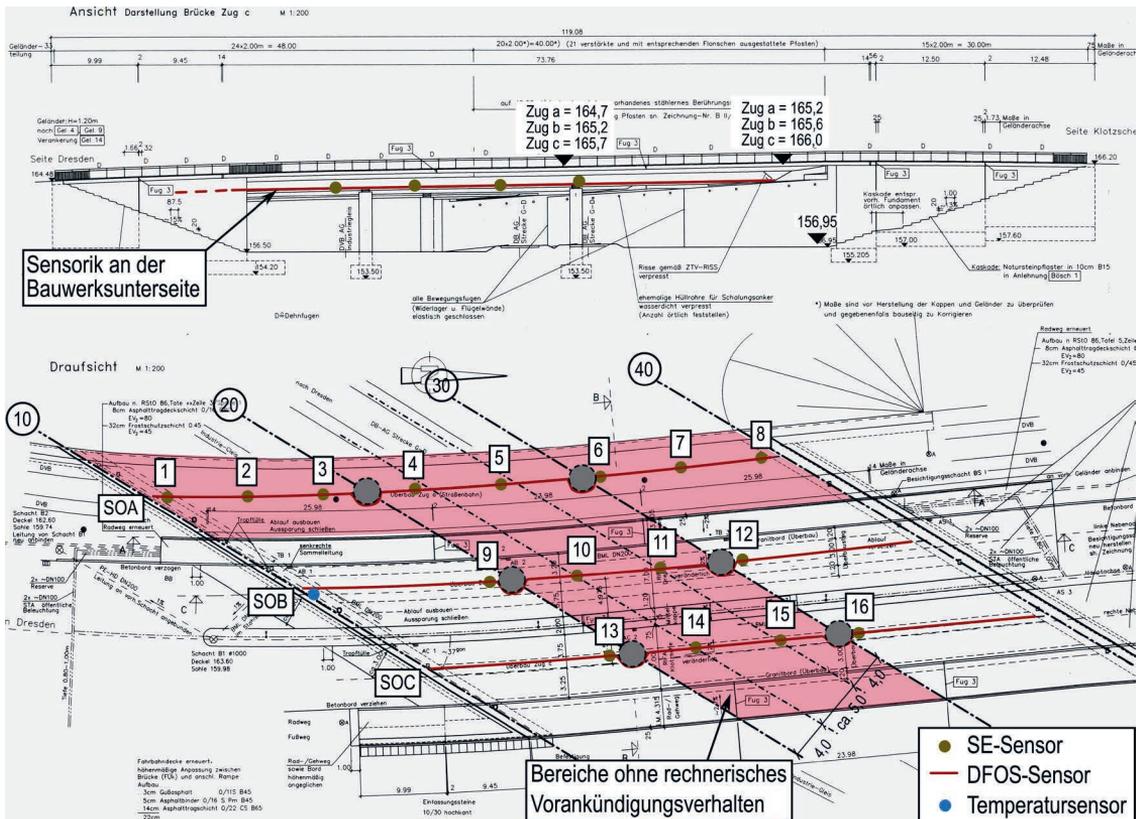
Bild 2: Anordnung der Sensorik in der Seitenansicht und im Grundriss des Bauwerks

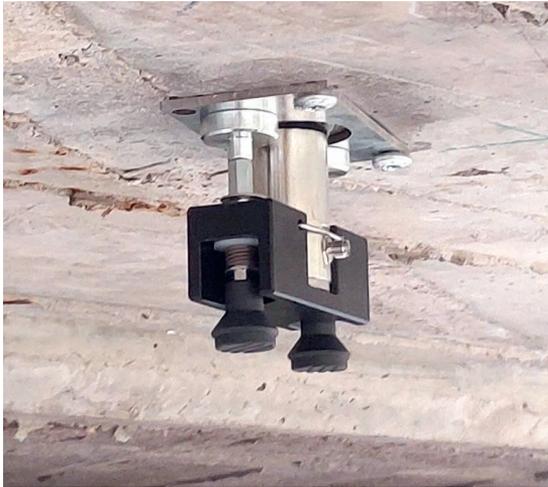
Bild 3: Schallemissionssensor VS30-SIC-0dB an der Bauwerksunterseite

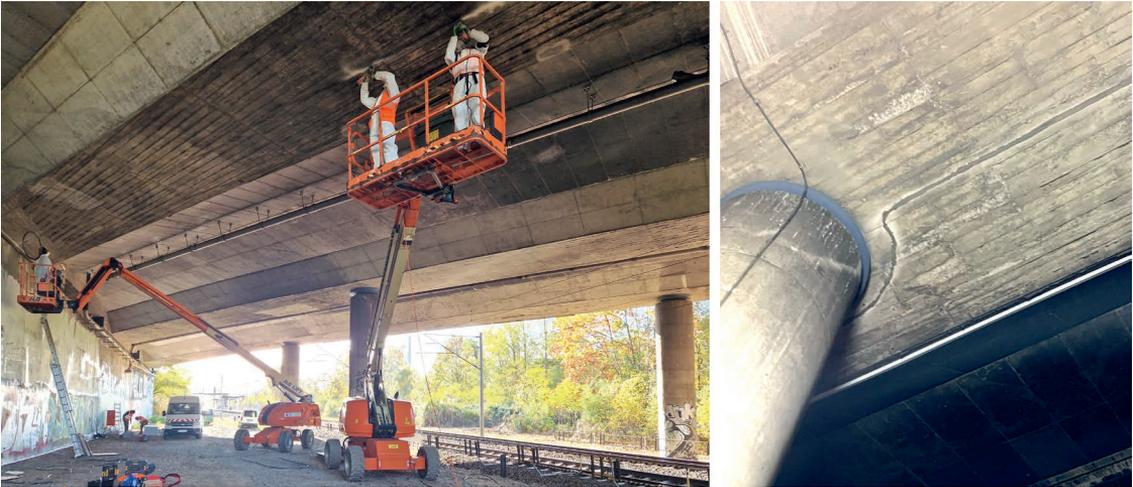
Bild 5: Fräsarbeiten zur Herstellung der Nut für die Applikation der DFOS-Sensoren (links) und eingeklebter DFOS-Sensor (rechts)

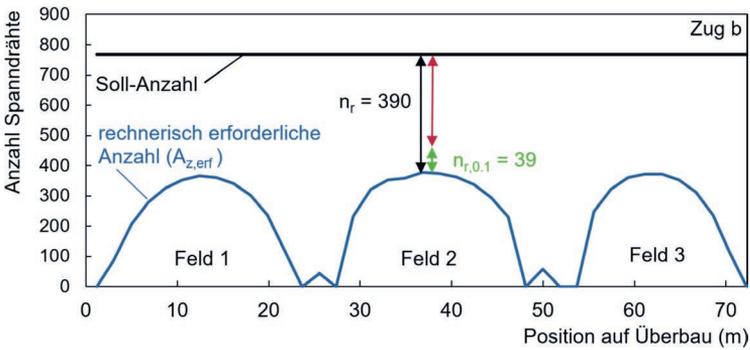
Bild 6: Vorgehen zur Ermittlung der verbleibenden Reserve $n_{r,0,1}$ aus der vorhandenen Spanndrahtanzahl und der rechnerisch erforderlichen Spanndrahtanzahl

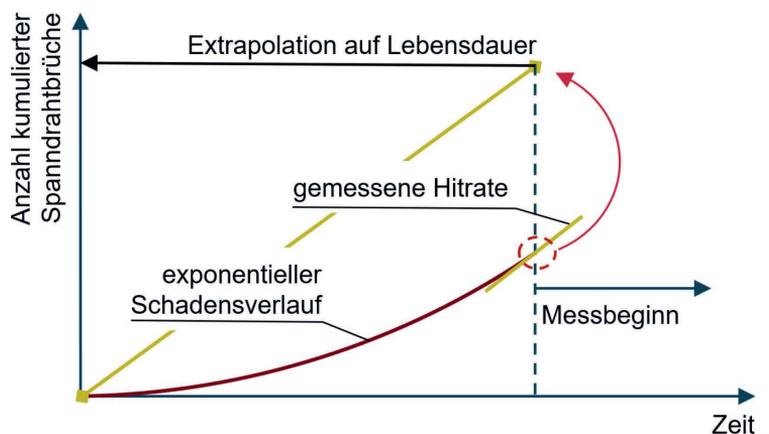
Bild 7: Darstellung des Zusammenhangs zwischen einem exponentiellen Schadensverlauf und der zulässigen Hitrate zum Zeitpunkt des Messbeginns bei linearer Extrapolation auf die Lebensdauer

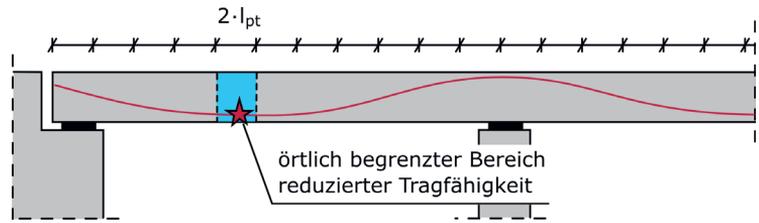
Bild 8: Konzept zur örtlich begrenzten Auswirkung eines Drahtbruchs bei Berücksichtigung der Wiederverankerung

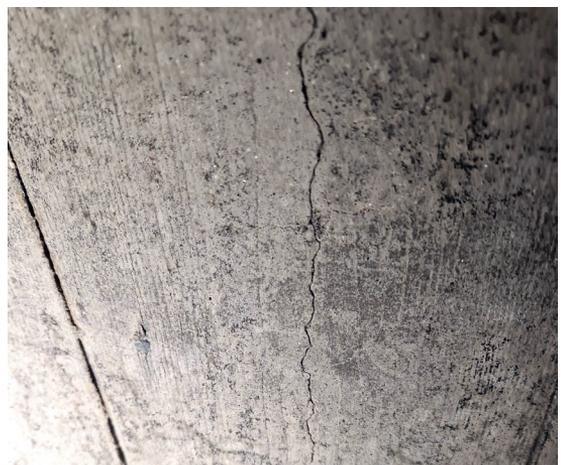
Bild 9: Typischer Längsriß an der Bauwerksunterseite, ausgeprägte Verteilung insbesondere an Zug a

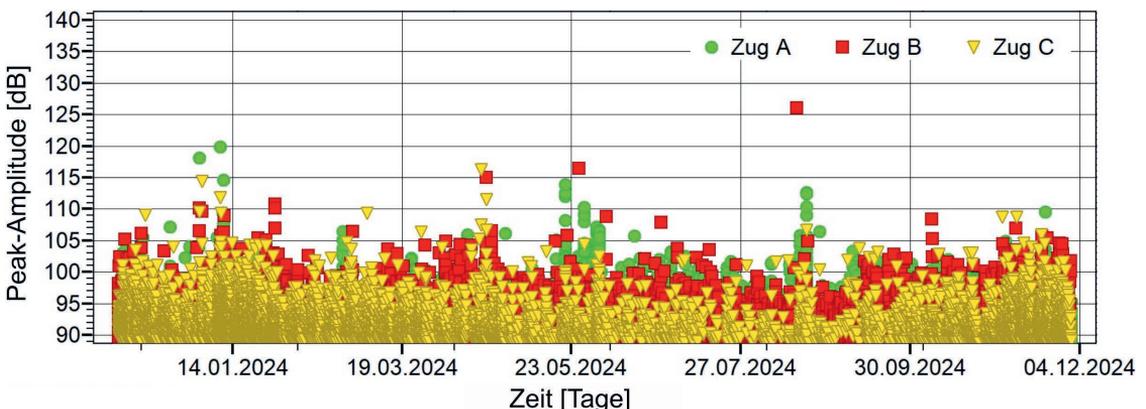
Bild 11: Peak-Amplitude der erfassten Hits je Überbauzug im Zeitraum vom 01.12.2023 bis 31.11.2024

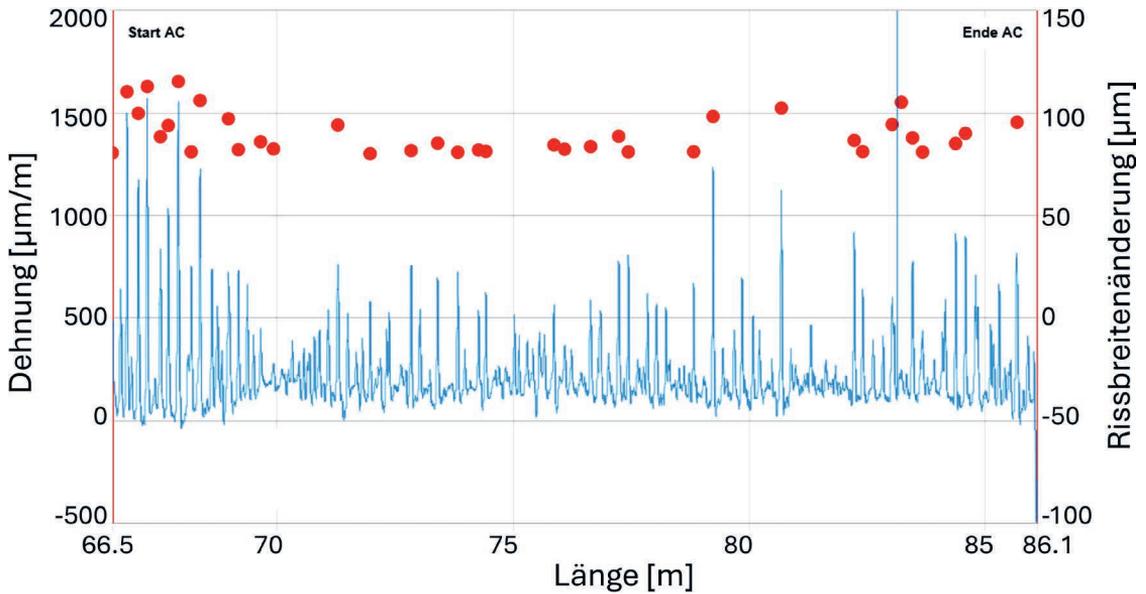
Bild 12: Dehnungen (blaue Linie, linke y-Achse) und Rissbreitenänderungen (rote Punkte, rechte y-Achse) im Feld zwischen den Achsen 30 und 40 des Zugs a

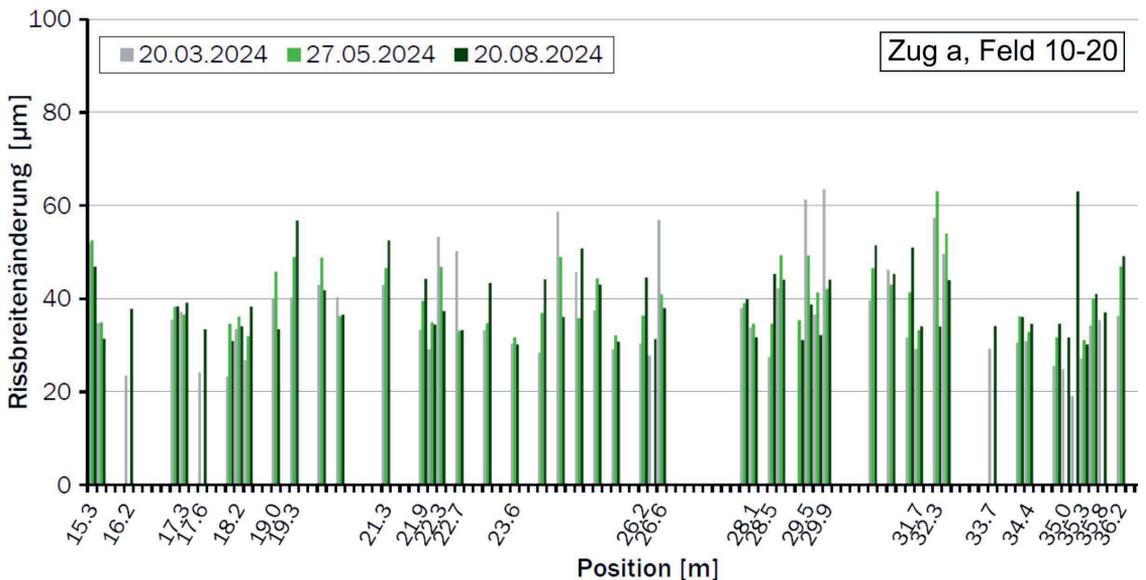
Bild 13: Vergleich der Rissbreitenänderung im Feld zwischen den Achsen 10 und 20 des Zugs a

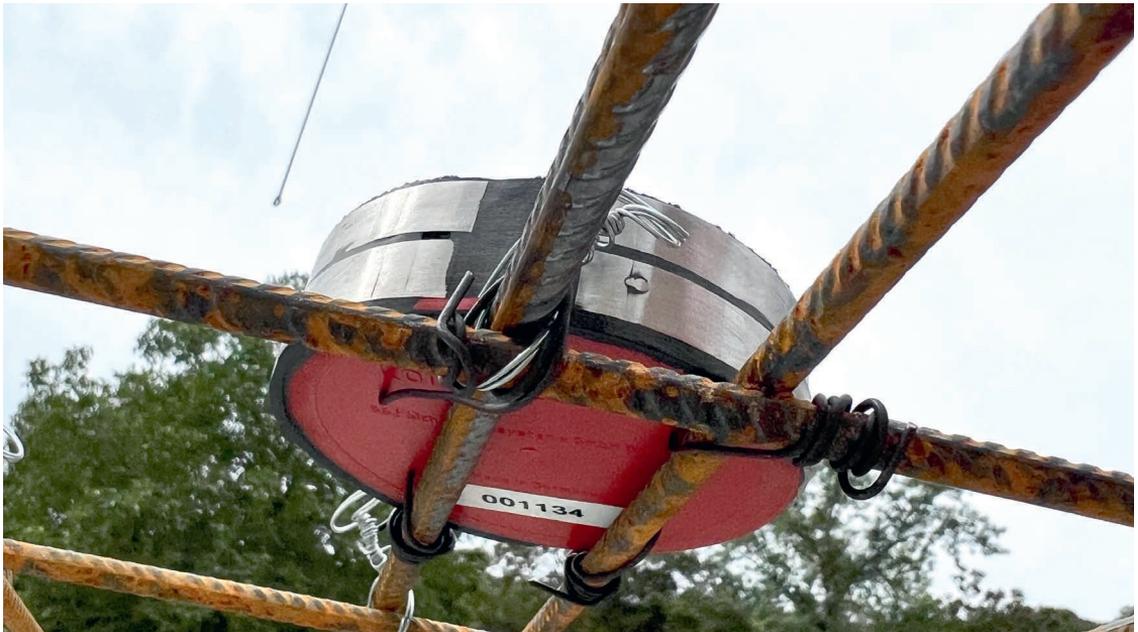
Bild 2: Befestigung der Feuchtesensoren bei einem Neubauprojekt mittels Rödeldrähten direkt an der Bewehrung

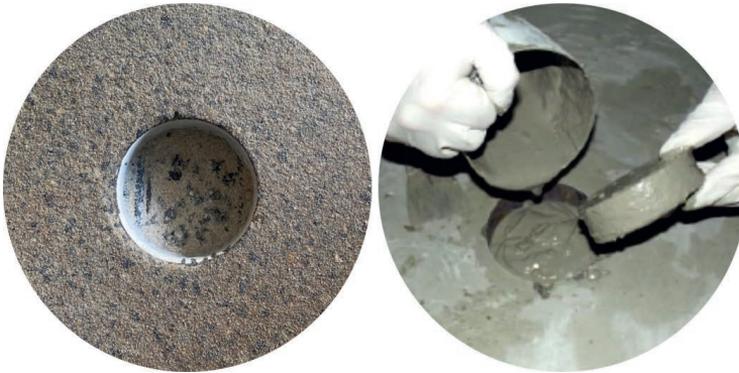
Bild 3: Kernlochbohrung mit einem Durchmesser von 100 mm und Einbau des Sensors mittels Ankoppelmörtel

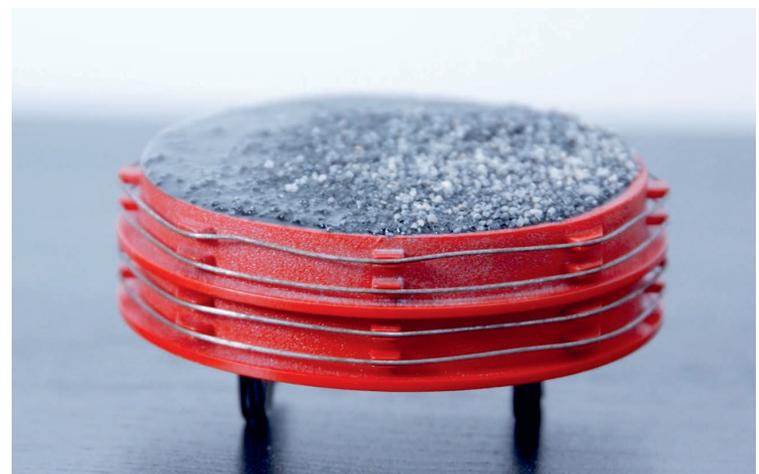
Bild 4: Korrosionssensor mit zwei Messdrahtebenen

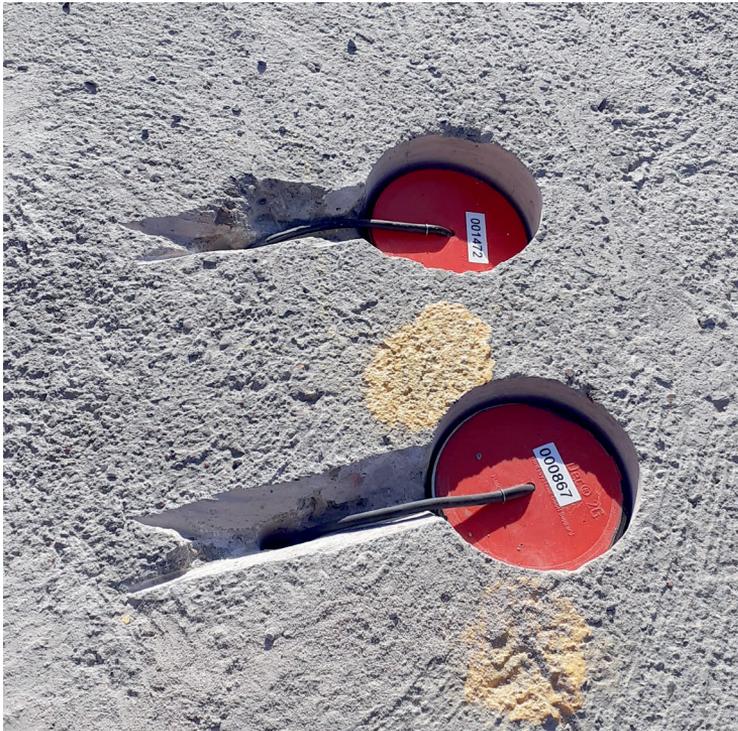
Bild 7: Eingebaute Sensoren mit abgesetzten Antennen

Die Sensoren wurden mittels Kernlochbohrungen in den Altbeton eingebracht (Bild 7). Zur Optimierung der Auslesemöglichkeiten wurden sie
