Schriftenreihe
Konstruktiver Ingenieurbau Dresden
Heft 74

**13. SYMPOSIUM
EXPERIMENTELLE UNTERSUCHUNGEN
VON BAUKONSTRUKTIONEN**

19. März 2025

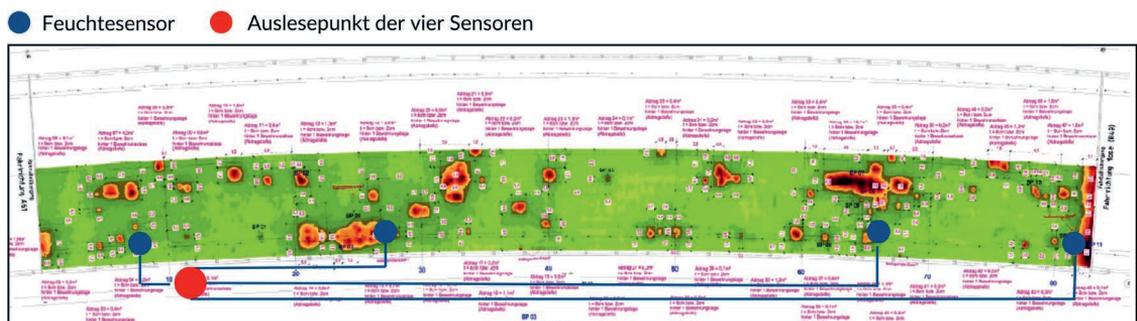
Bild 9: Potentialfeldmessung und Positionierung der Sensoren und des Auslesepunkts

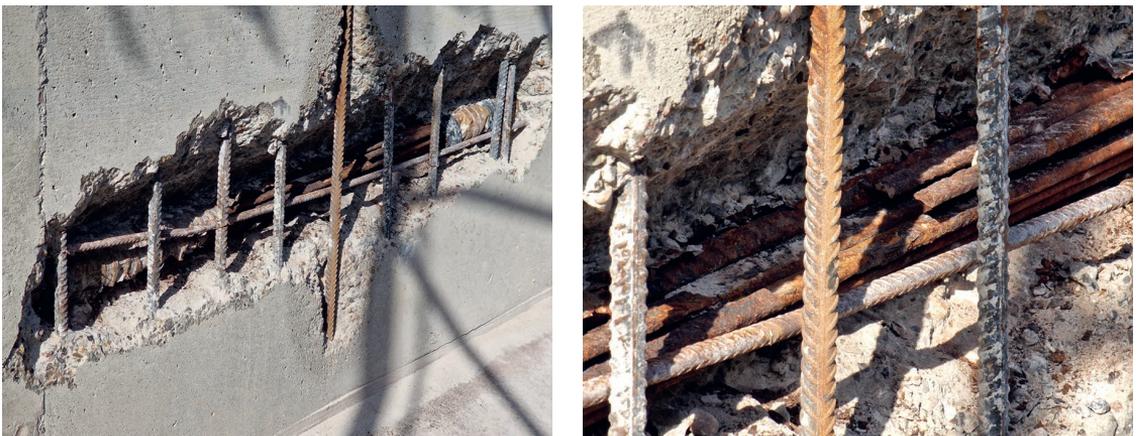
Bild 6: Unverpresste Hüllrohre und korrosionsbedingte Drahtbrüche an Längsspanngliedern einer Autobahnbrücke

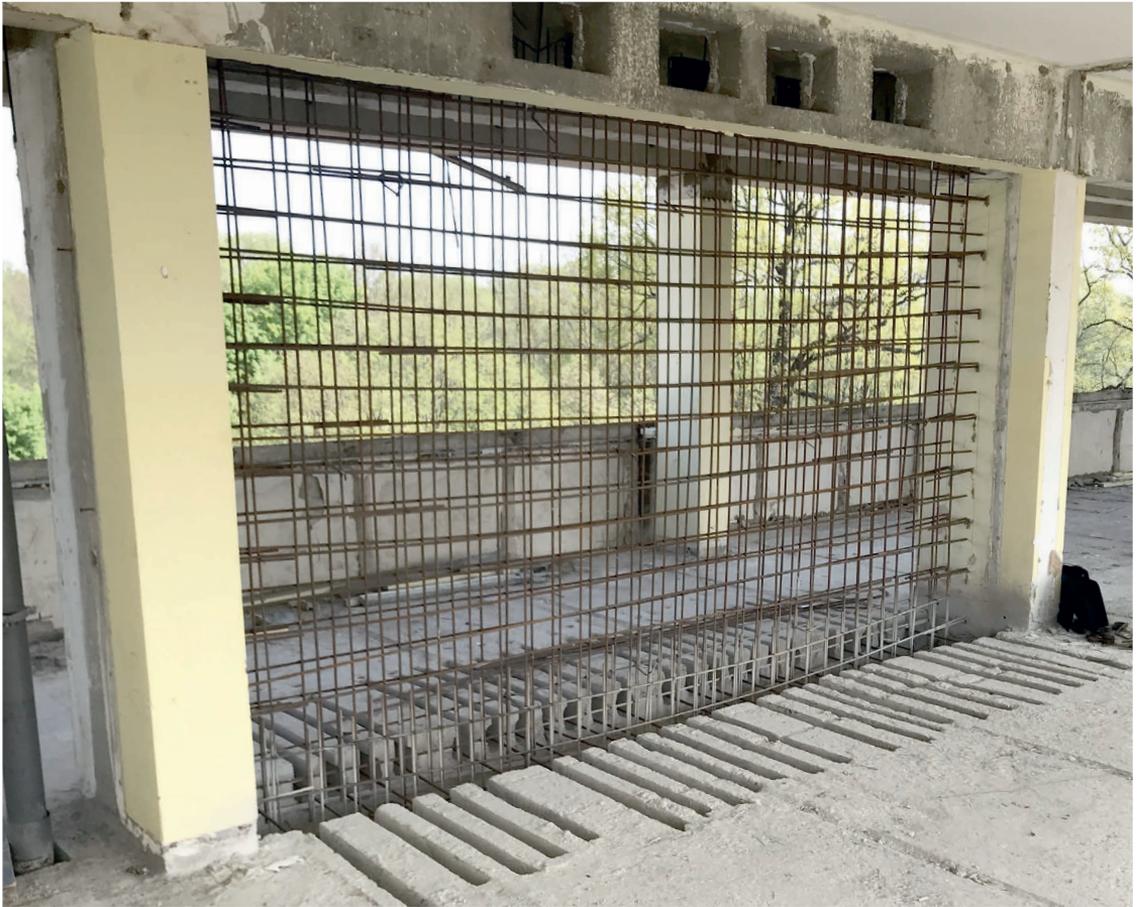
Bild 3: Unplanmäßig ausgeführter Bewehrungsanschluss

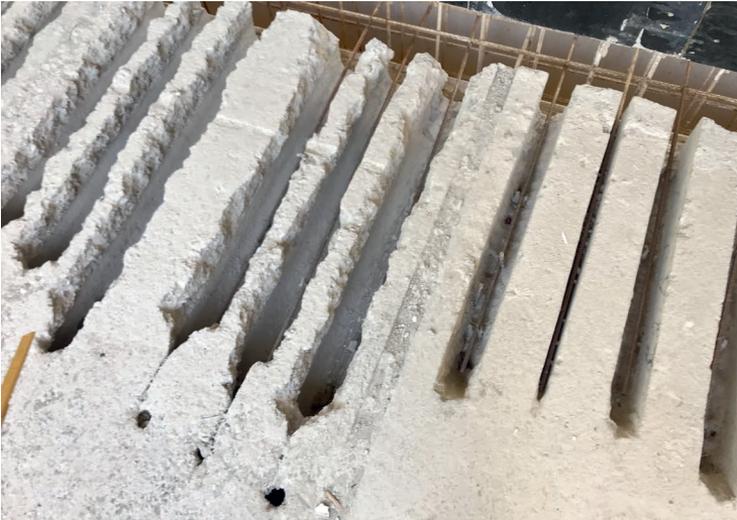
Bild 4: Herstellung der Öffnungen mittels Stemmverfahren (links) und mit Schneidverfahren (rechts)

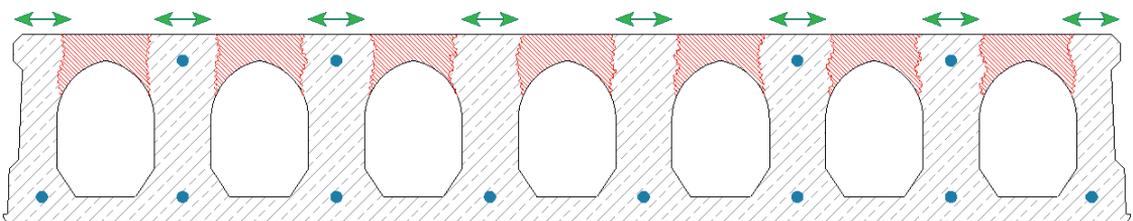
Bild 5: Querschnitt der Hohlkammerplatten mit vorgefundenem Schadensbild (rot) sowie mögliches Ausweichen der Stege (grün)

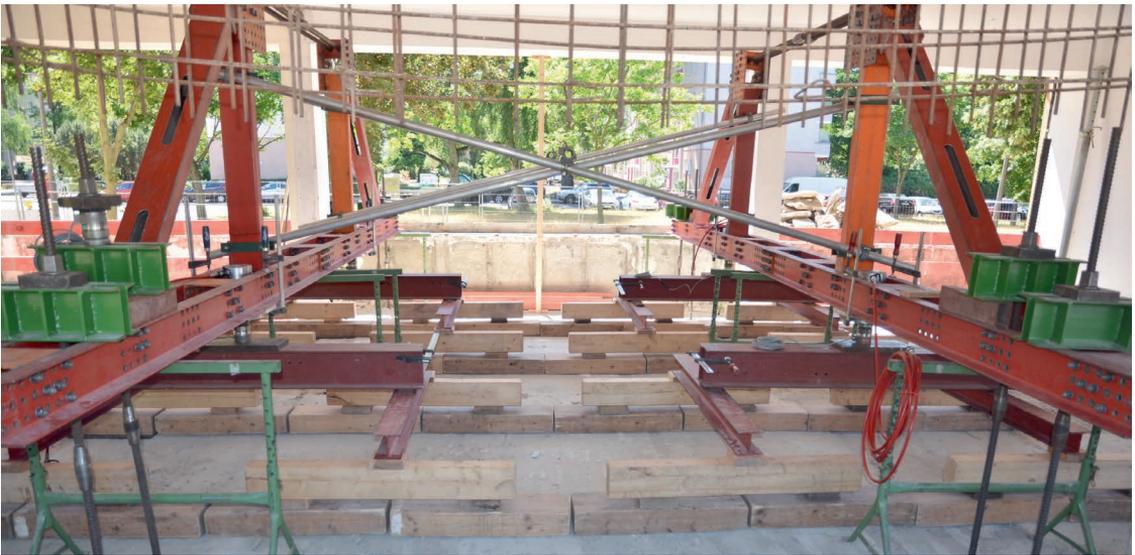
Bild 8: Belastungsrahmen und Lasteinleitung oberhalb der zu untersuchenden Deckenplatten

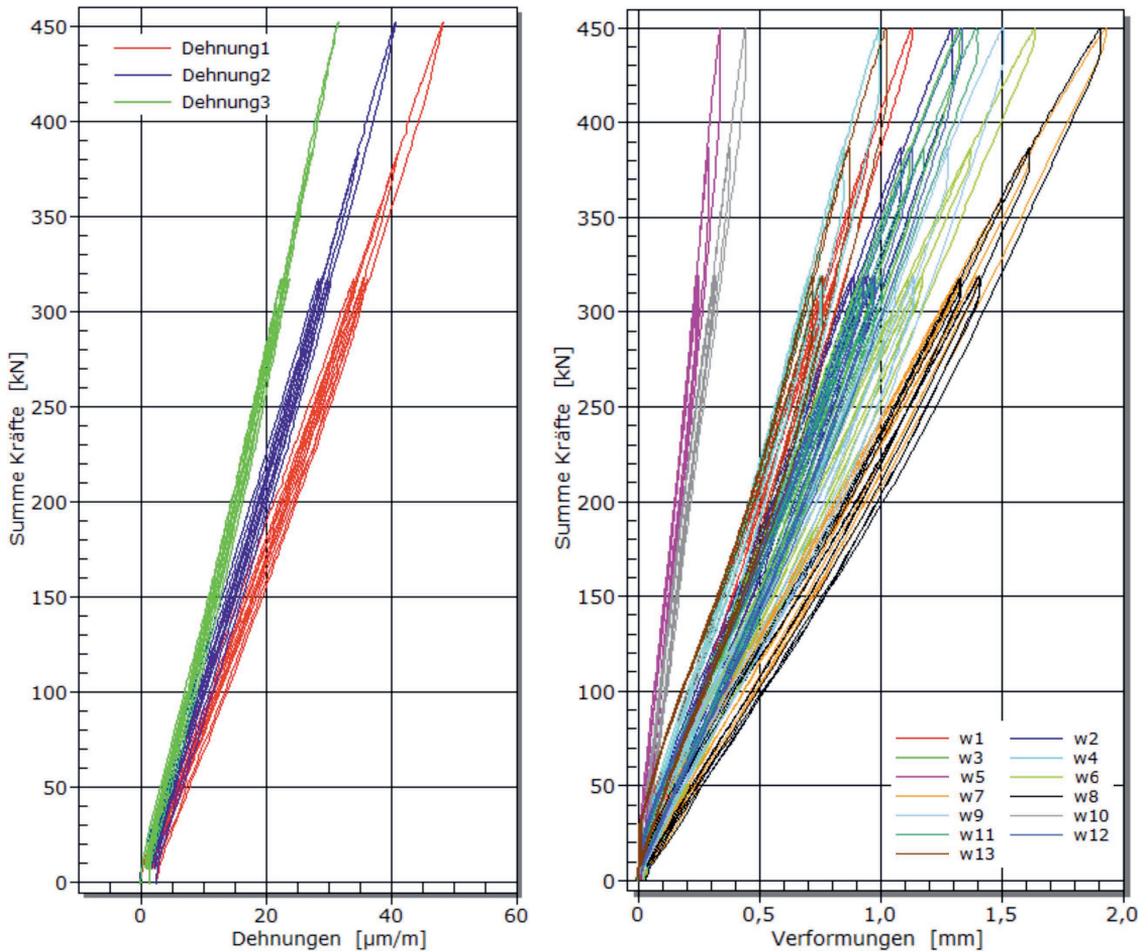
Bild 11: Beispiele für Last-Dehnungs-Kurven (links) und Last-Verformungs-Kurven (rechts) im Bereich eines Klassenzimmers

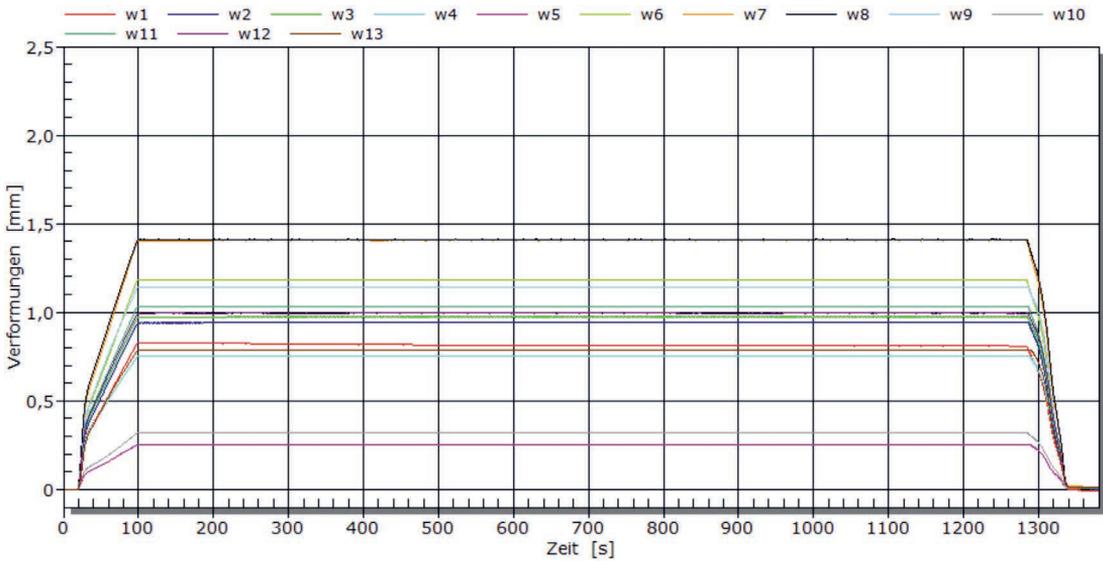
Bild 12: Beispiel für Zeit-Verformungs-Kurven im Bereich eines Klassenzimmers infolge einer Dauerbelastung

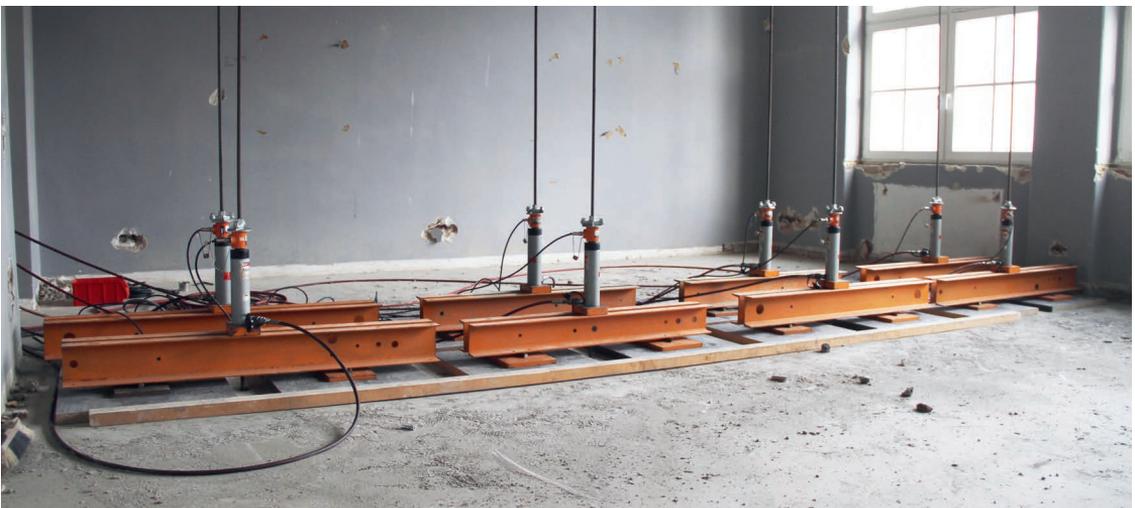
Bild 9: Lastverteilung auf der Decke

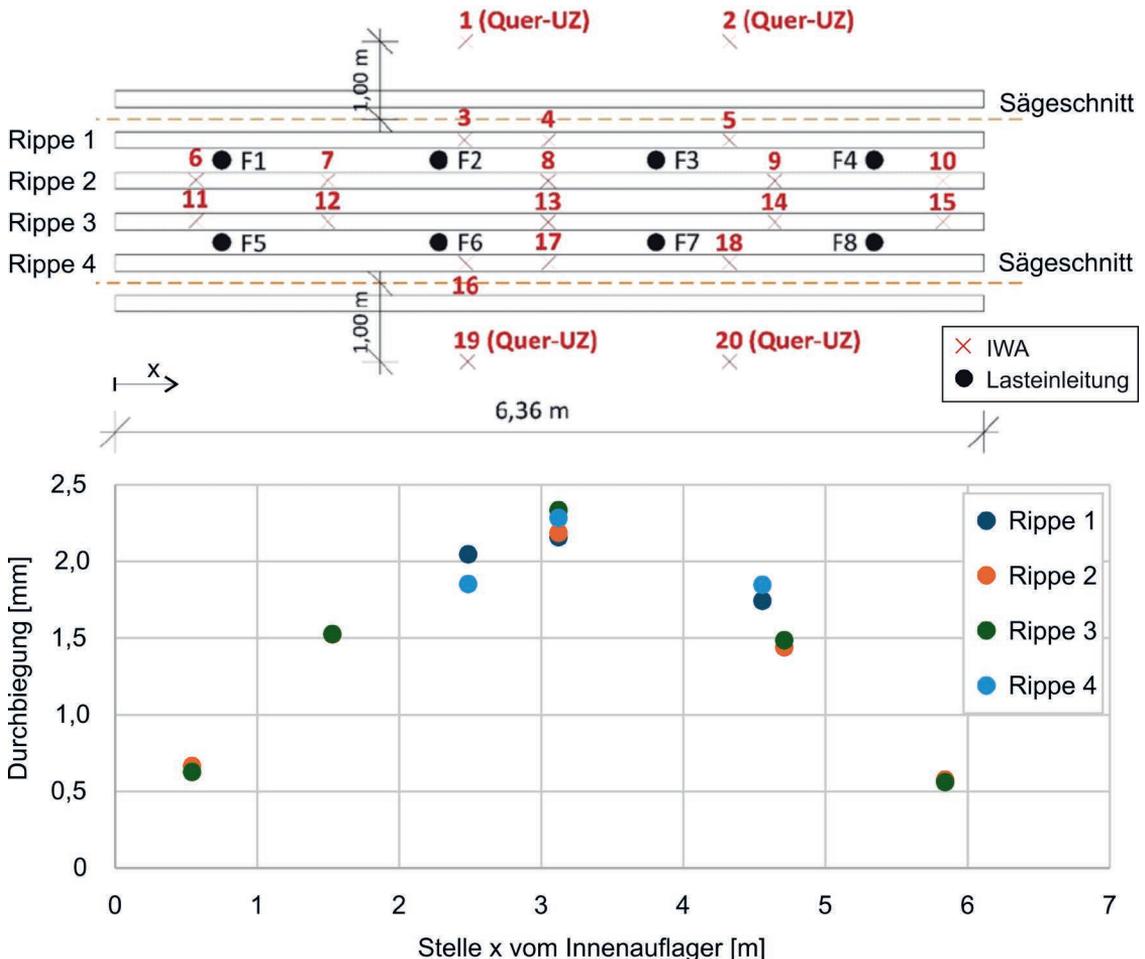
Bild 12: Messtellenanordnung – vertikale IWA – (oben) und Durchbiegungen bei Maximalast (unten) – Pos. 57

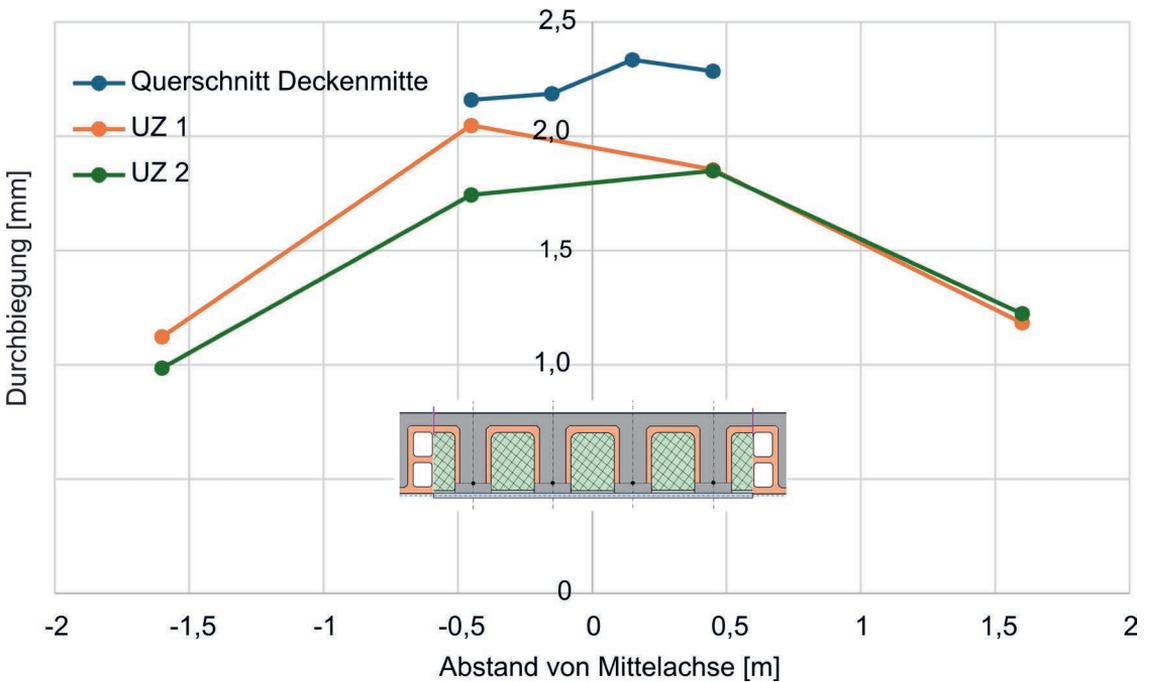
Bild 13: Durchbiegungen der Querunterzüge und in Deckenmitte – Pos. 57

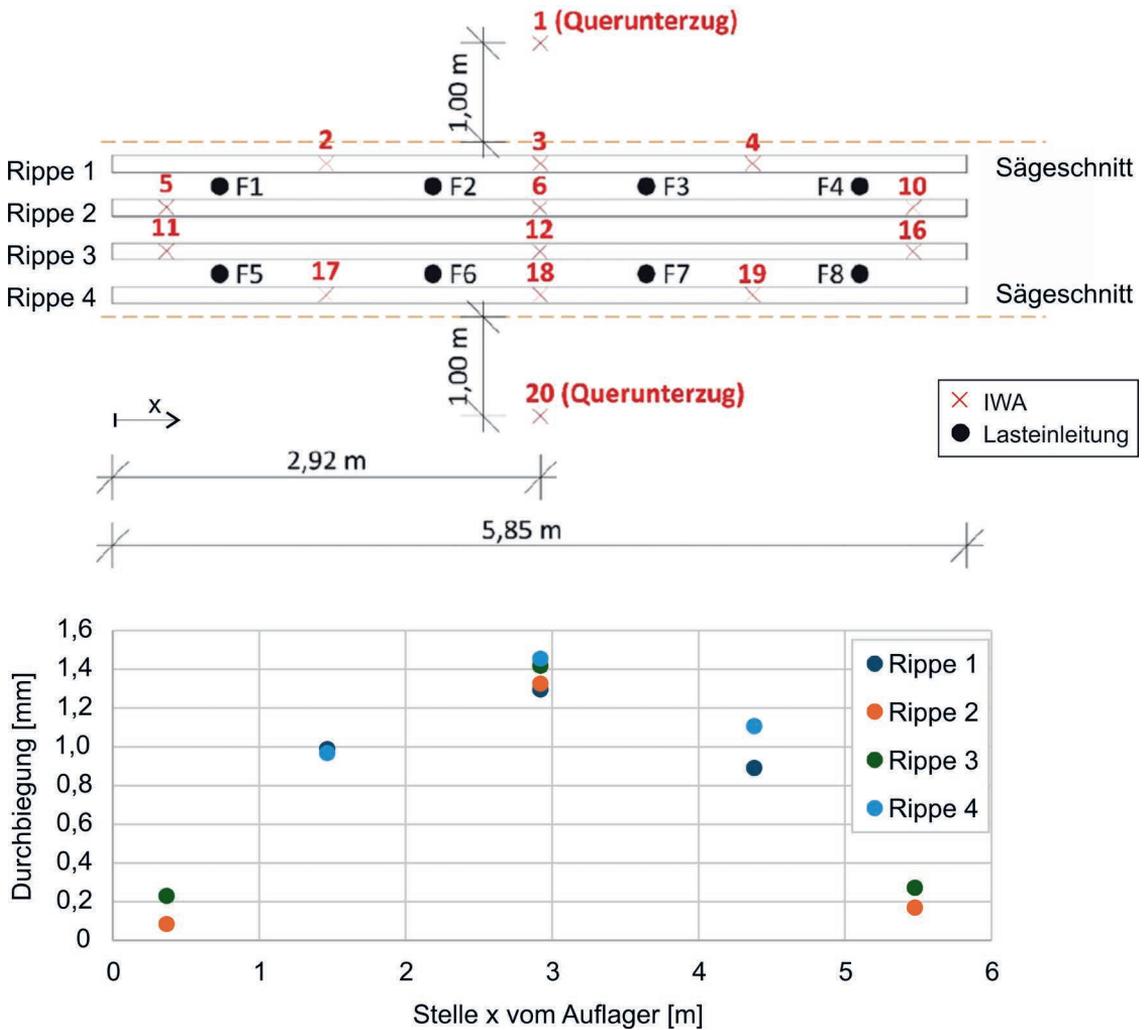
Bild 14: Messtellenanordnung – vertikale IWA – (oben) und Durchbiegungen bei Maximallast (unten) – Pos. 63

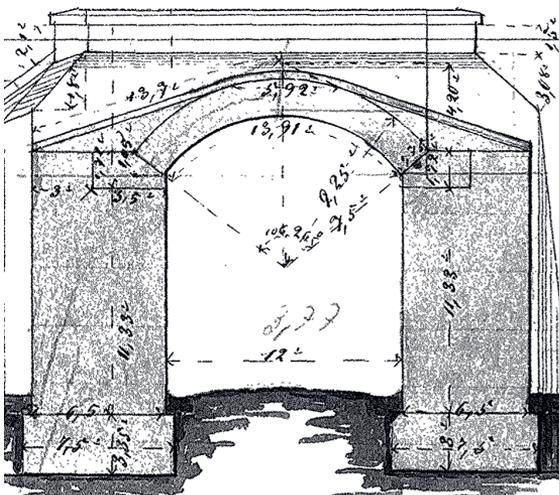
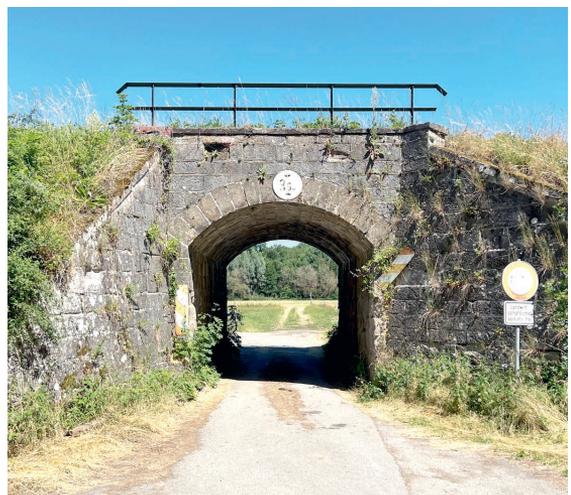
Bild 1: Historischer Plan der Gewölbebrücke EÜ Straße aus dem Jahr 1886 [6] mit aktuellem Foto

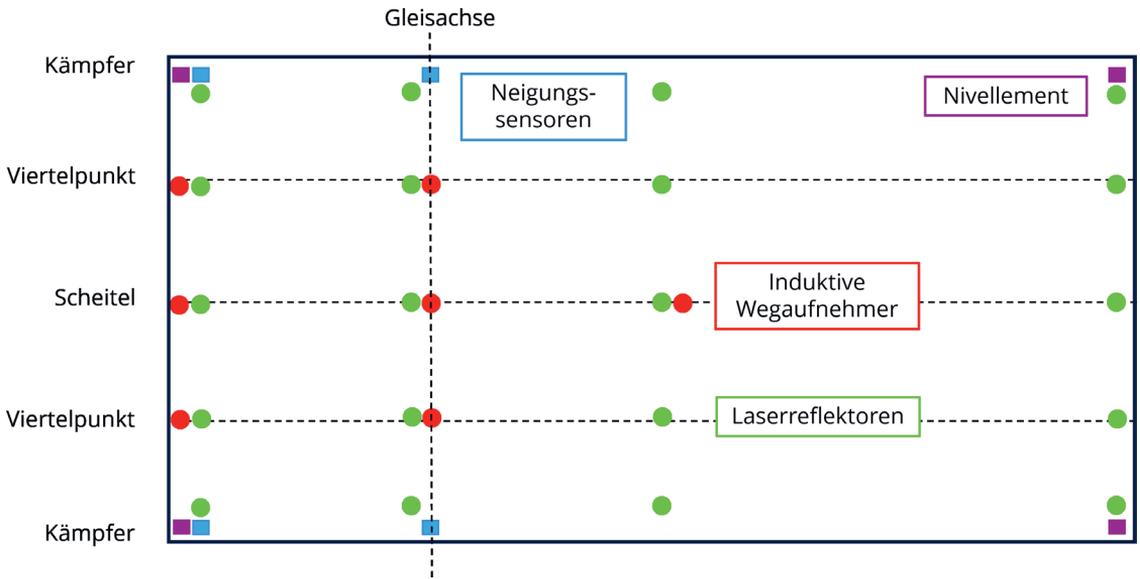
Bild 4: Schematische Darstellung von optischem und elektromechanischem Messkonzept auf der Bogenunterseite der EÜ Straße

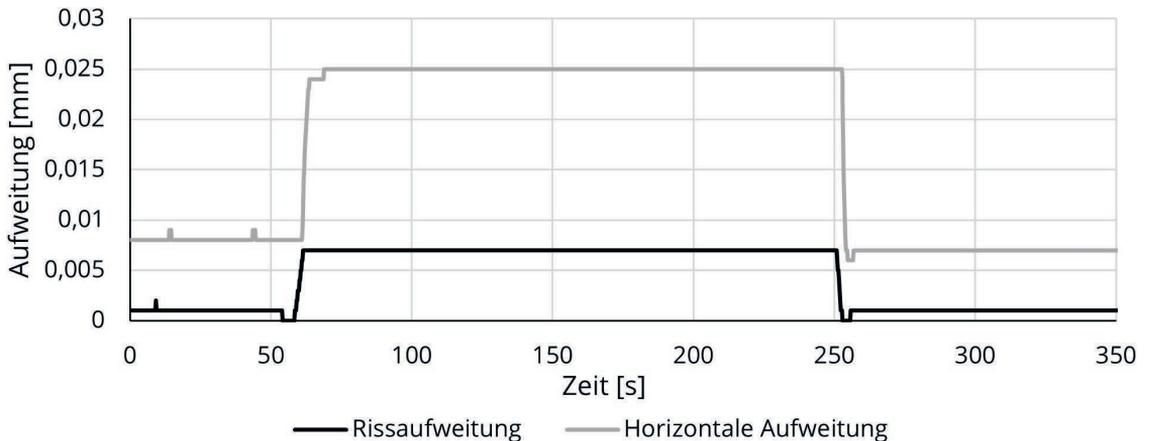
Bild 7: Rissaufweitung sowie horizontale Aufweitung des Gewölbes zwischen den Kämpfern infolge der in Bild 5 abgebildeten Lastposition
