Schriftenreihe
Konstruktiver Ingenieurbau Dresden
Heft 40

8. SYMPOSIUM EXPERIMENTELLE UNTERSUCHUNGEN VON BAUKONSTRUKTIONEN

Experimentelle Untersuchung zum Systemtragverhalten neugotischer Gewölbekonstruktionen

Jens Piehler¹, Michael Hansen², Gerd Kappahn³

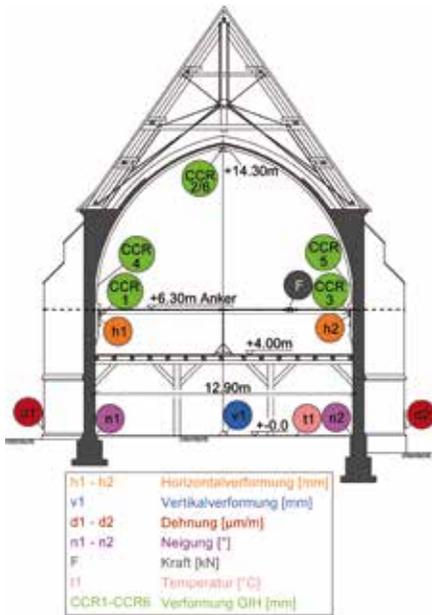
Bild 2 (links oben):
Schnitt A-A durch das Langhaus der Christuskirche mit Versuchs Aufbau und Messstellenplan, [9]

nahmen zur Begrenzung etwaiger horizontaler Kämpferverschiebungen durchgeführt. Dazu zählt der Einbau zusätzlicher Zugstäbe in das Hängesprengwerk des Dachtragwerks sowie ein Zuganker in Höhe der Kämpfer (Bild 2). In Bild 3 sind der Grundriss des Bauwerks und die Lage des in Bild 2 gezeigten Gebäudeschnittes dargestellt. Die Bilder 2 und 4 zeigen zudem die Lage der Messstellen im späteren Belastungsversuch.

Das Dachtragwerk in den Gurtbogenachsen und an den Giebelinnenseiten ist als Hängesprengwerk konstruiert. Dazwischen spannen Pfetten, auf denen wiederum die Sparren aufliegen (Bild 2). Mit Hilfe dieser Hängesprengwerkstruktur war es den Erbauern möglich, das Gewölbe bis weit in den Dachraum ragen zu lassen. Ursprünglich waren je Hängesprengwerk nur zwei Zugstäbe vorhanden, welche jedoch nicht direkt im Bereich der Fußpfetten angreifen. Die später zusätzlich eingebrachten Zugstäbe binden näher an den Fußpfetten an und bewirken somit eine effizientere Rückhängung der auftretenden Horizontallasten aus der Dachkonstruktion. Die Auflagerkräfte der statisch unbestimmten Dachkonstruktion wurden in Nebenrechnungen bestimmt und bei den numerischen Analysen zur Vorplanung des Belastungsversuches berücksichtigt. Die Fundamente gründen auf Keuperton. Die Konsistenz reicht je nach Tiefe von steif über halbfest bis fest.

1. die Einleitung einer vertikalen Kraft in den Schlussstein des Gewölbes über eine Zugstange und
2. die Nutzung des lastlosen Horizontalankers in Achse A-A (Bilder 2 und 3), um hierüber eine Horizontallast einzuleiten.

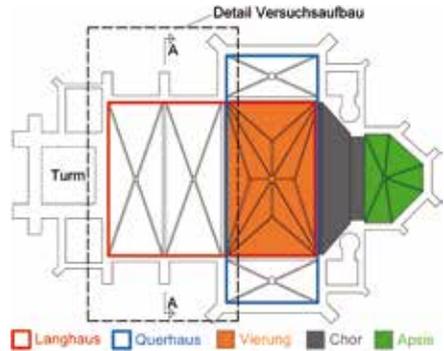
Bild 3 (rechts oben):
Grundriss mit Bezeichnung der beschriebenen Bereiche und des untersuchten Schnittes A-A (Bild 2), [9]

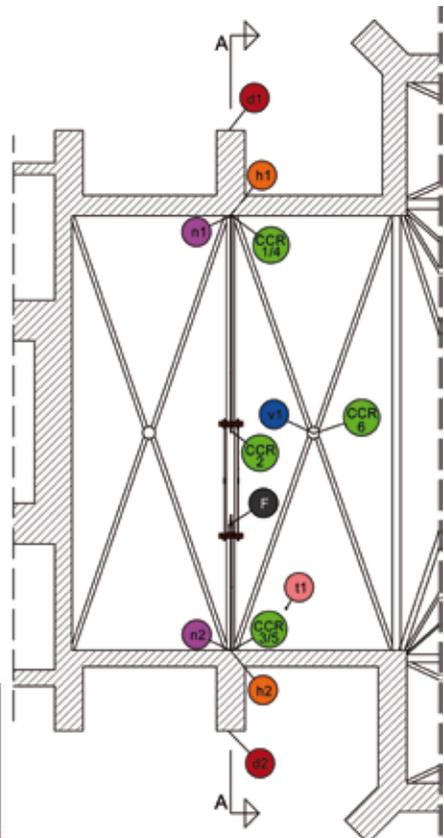
Bild 4 (rechts):
Detail Versuchs Aufbau und Messstellenplan in der Draufsicht, [9]

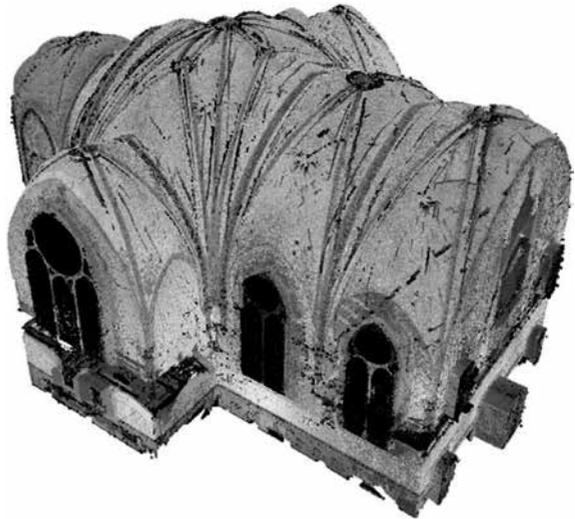
Im Rahmen der Bestandsaufnahme der Christuskirche wurde die gesamte Innengeometrie mit einem terrestrischen Laserscanner (TLS) flächenhaft vermessen. Bild 5 zeigt beispielhaft die 3D-Punktwolke aus dem Innenraum der Kirche. Die so entstandene „untere“ Punktwolke und die „obere“ Punktwolke aus dem Dachraum wurden über ein neu erstelltes Referenznetz zusammengeführt.

Bild 5: 3D-Punktwolke des vollständigen Innenraums [9]

Durch die Zusammenführung der beiden Punktwolken konnte auf die Gewölbegeometrie und auf die Schalen- und Bogendicken an jeder beliebigen Stelle geschlossen werden. Auf weitere Einzelheiten zu den im Projekt angewendeten geodätischen Messverfahren sei auf einen weiteren Beitrag im hier vorliegenden Tagungsband [12] verwiesen.

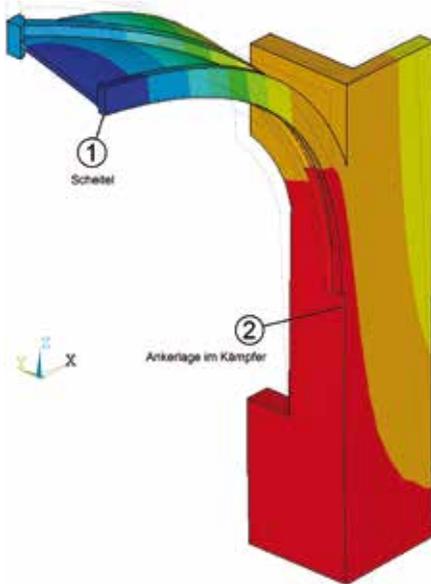
Unter Ausnutzung von Symmetriebedingungen wurde für die numerischen Voruntersuchungen ein Viertel eines Joches des Langhauses modelliert (Bild 6). Die in Höhe des Zugankers berechneten horizontalen Kämpferverschiebungen aus Eigengewicht dienten als Anhaltswert

Bild 6: Ausschnitt des verformten und unverformten numerischen Modells und farbig angelegte Vertikalverformung u_z infolge ständiger Einwirkungen [9] (vgl. Tab.1)

Am Kopf der Außenwand greifen in der Achse des Gurtbogens die Auflagerkräfte aus dem Dachtragwerk an. In einer Nebenrechnung wurden diese mit 50 kN in vertikaler und 20 kN in horizontaler Richtung ermittelt. In Tabelle 1 sind die berechneten Ergebnisse für die signifikanten Punkte aus Bild 6 zusammenfassend aufgeführt.

Belastung	Horizontalverformung Punkt 2	Vertikalverformung Punkt 1
Ständige Einwirkungen	1,7 mm	-5,3 mm
Ständige Einwirkungen und 100 kN Ankerzugkraft	-0,2 mm	-2,1 mm
100 kN Ankerzugkraft	-1,9 mm	3,2 mm
Federsteifigkeit	19,0 mm/MN	32,0 mm/MN

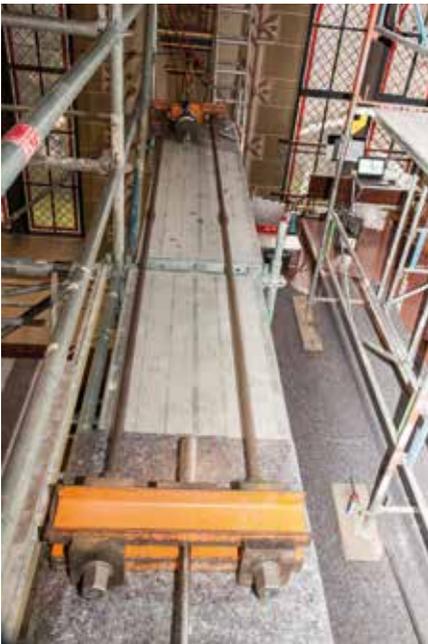
Der vorhandene Zuganker, in den die Last eingeleitet wurde, besteht aus mehreren Teilsegmenten, welche mit Schraubmuffen miteinander verbunden sind. Da der Anker ohne Vorspannung war, konnte der Ausbau eines Segments und die Integration der Belastungseinrichtung (Bilder 8 und 9) ohne zwischenzeitliche Baubehelfe realisiert werden.

Bild 9: In das vorhandene Zugankersystem integriertes Lasteinleitungsgeschirr in Schnitt A-A (vgl. Bilder 2 und 8), [9]

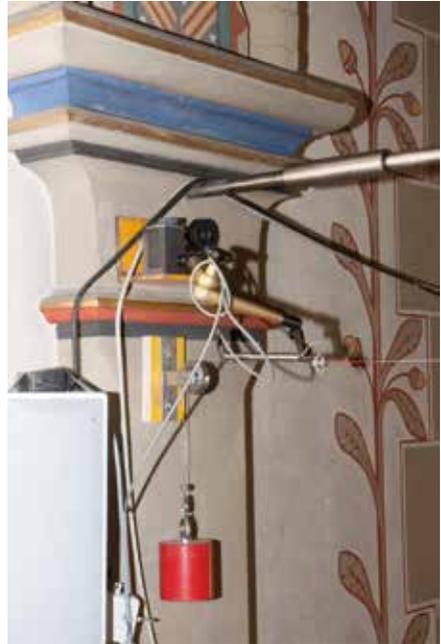
Die Horizontalverformungen der Pfeiler h_1 und h_2 wurden mit induktiven Wegaufnehmern (IWA) gegen gespannte Invardrähte (Bild 10) gemessen. Die Vertikalverformung v_1 des Scheitels wurde auf gleiche Weise gegen eine auf dem Boden befindliche Messbasis bestimmt.

Bild 10: Anordnung zur Messung der Horizontalverschiebung, [9]

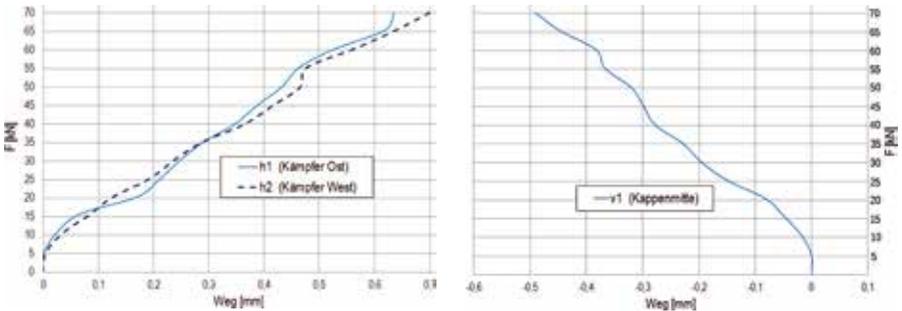
In Bild 11 ist zu erkennen, dass sich die Kämpfer bei einer Kraft von 70 kN um ca. $0,63 + 0,70 = 1,33$ mm verformen. Diese Größenordnung der Verformungen lässt sich auch mit einem Lasertracker verifizieren, welcher als zweites Messsystem zum Einsatz kam. Dieses geodätische Messverfahren ist in einem weiteren Beitrag [13] in diesem Tagungsband dokumentiert.

Bild 11 (links): Horizontale Verschiebung der Messstellen h1 und h2 am Kämpfer in Höhe des Zugankers (mit bleibender Verformung), Messwerte der induktiven Wegaufnehmer, [9]

Bild 12 (rechts): Vertikale Verschiebung der Messstelle v1 in Kappennitte (mit bleibender Verformung), Messwerte des induktiven Wegaufnehmers, [9]

Die Messergebnisse verdeutlichen, dass die Steifigkeiten innerhalb der numerischen Voruntersuchungen zu gering angesetzt wurden. In dem durchgeführten Belastungsversuch reagiert das Tragwerk steifer. Die vorhandene Federsteifigkeit der horizontalen Lagerung in Höhe des Zugankers liegt mit einem Wert von ca. 11 mm/MN im Vergleich zu dem in Tabelle 1 angesetzten Wert von 19 mm/MN um den Faktor 1,7 höher. Mit dieser Erkenntnis wird es möglich, die zukünftigen numerischen Simulationen dieser Konstruktion realitätsnaher zu gestalten.
