Pont Lagunaire, Togo – Experimentelle Tragwerksanalyse einer Stahlfachwerkbrücke zum Nachweis der Restnutzungszeit

Marc Gutermann¹, Werner Malgut², Klaus Ammermann³

Kurzfassung. In Togo ist seit 1960 eine Stahlfachwerkbrücke zum Abtransport von Phosphaten in Betrieb. Seit einigen Jahren zeigten viele Stahlbauteile Korrosionserscheinungen, die durch die herrschenden ungünstigen Umweltbedingungen begünstigt worden sind. Für die Sanierung entschied man sich für einen feldweisen Austausch der Ober- und Untergurte im Betrieb. Die Diagonalen sollten erhalten bleiben. Der rechnerische Ermüdungsnachweis brachte keine zufriedenstellenden Ergebnisse. Messungen am Bauwerk dienten dazu, Daten für den erfolgreichen Ermüdungsnachweis zu sammeln und den Sanierungserfolg zu verifizieren.

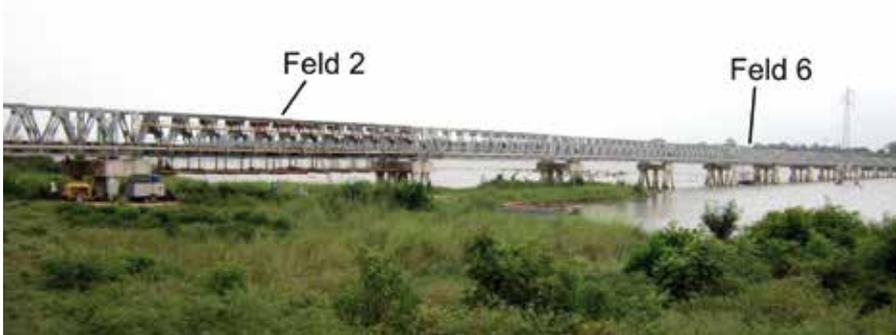
Bild 1: Ansicht des Pont Lagunaire

Die Brücke Pont Lagunaire wurde 1960 im Auftrag des Office Togolais des Phosphates (O.T.P) erbaut und überquert die Lagune auf einer Länge von insgesamt 722 m. Sie besteht aus insgesamt 19 Einzelfeldern mit einer Stützweite von jeweils 38,0 m (Bild 1). Die darüberführende Eisenbahnstrecke wird zum Abtransport von Phosphat in offenen Wagen genutzt. Aufgrund ihrer Lage nahe dem Atlantik ist die Brücke einer starken Korrosion ausgesetzt, so dass sich der Zustand zwischen zwei Bauwerksuntersuchungen in den Jahren 1986 und 2011 deutlich verschlechtert hat [1]. Die effektive Tragfähigkeit war deutlich reduziert, so dass das Bauwerk im Zeitraum 2013/2014 ertüchtigt wurde.

sowohl den Sanierungserfolg verifizieren zu können als auch Daten für einen genaueren Ermüdungsnachweis der Brücke zu erhalten, was bereits bei anderen Projekten erfolgreich durchgeführt worden war [3]. Es waren Messungen während des normalen Eisenbahnbetriebs vorgesehen, jeweils in einem sanierten (Feld 2) und einem unsanierten Brückenfeld (Feld 6).

Während der Zugüberfahrten wurde überprüft, ob sich die Beanspruchungen der Stahlträger wie prognostiziert einstellten. Zusätzlich sollte das globale Verformungsverhalten durch Durchbiegungsmessung in Feldmitte überprüft werden. Die Messungen fanden an einem sanierten Feld (Nr. 2 über Land, Bild 1) und an einem unsanierten Feld statt (Feld 6 über Wasser, Bild 1).

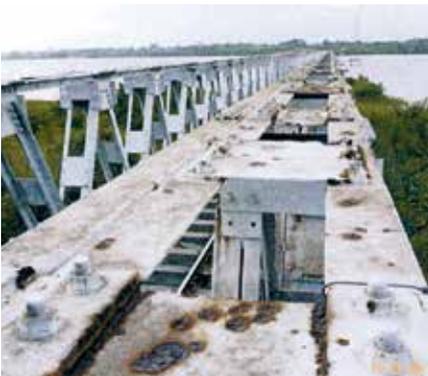
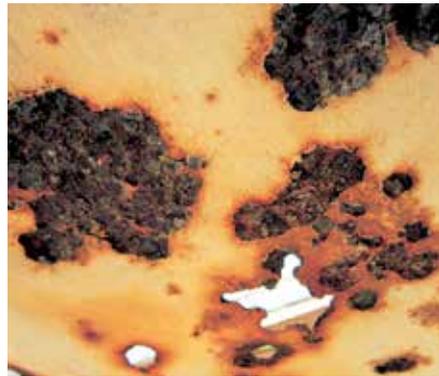
Bild 2: Korrodierte Verbindungsbleche

Die Fachwerkkonstruktion besteht aus einem Ober- und Untergurt mit zwischenliegenden Diagonalen, die $66,19^\circ$ geneigt sind. Insgesamt verlaufen vier einzelne Fachwerkscheiben in Längsrichtung. Jedes Paar hat einen Achsabstand von 60 cm (Bild 2, links). Sowohl die Gurte als auch die Diagonalen sind in jedem Knotenpunkt durch Knotenbleche miteinander verbunden. Alle Verbindungen sind geschraubt.

Der Zustand des Bauwerkes wurde 1986 und im Jahr 2011 visuell überprüft [1]. Die wesentlichen Mängel waren Korrosion an Stäben, Verbindungsblechen und Knotenpunkten, teilweise Schwächung des Querschnitts um bis zu 60 % (Bild 2, rechts).

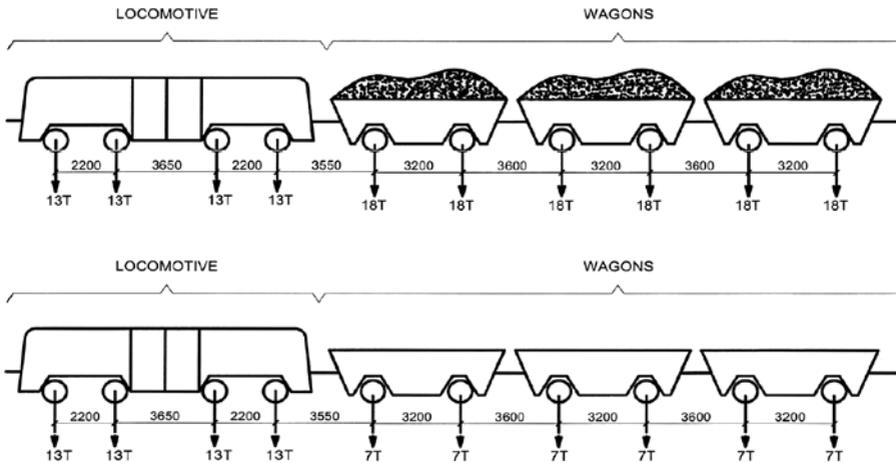
Bild 3 (oben): Lastbild des befüllten Lastzuges, [2]

Bild 4 (unten): Lastbild des leeren Lastzuges, [2]

Die Lastannahmen, die für die Ertüchtigung des Bauwerks zugrunde gelegt wurden, sind in Tabelle 1 zusammengefasst. Die Lastbilder zeigen die Bilder 3 und 4.

Lastart	Belastung
Ständige Last	
Stahlüberbau Feld	50 t / 38 m = 13,58 kN/m
Veränderliche Einwirkungen	
Lok	52 t auf 4 Achsen, Achsabstände: 2,2 m / 3,65 m / 2,2 m
Wagon (beladen, Bild 3)	36 t auf 2 Achsen, Achsabstand: 3,2 m
Wagon (leer, Bild 4)	14 t auf 2 Achsen, Achsabstand: 3,2 m

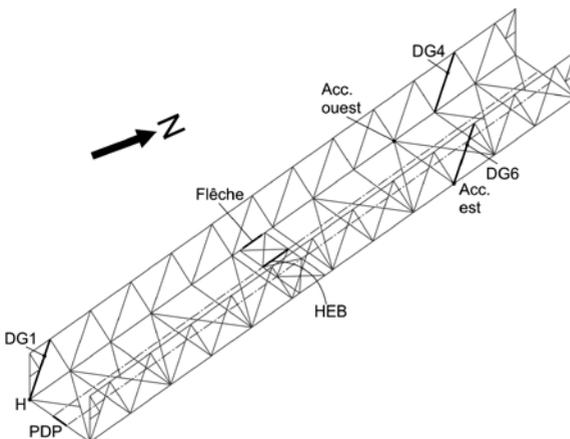
Bild 5: Messstellenplan

Ein Musterfeld der Fachwerkbrücke wurde von der beauftragten Baufirma mit einem Stabwerksmodell statisch berechnet [2], um die Auslastung und die Restnutzungsdauer der einzelnen Stäbe bewerten zu können. Es wurde festgestellt, dass einzelne Querschnitte ihre theoretische Lebensdauer bereits überschritten hatten (Tabelle 2). Anhand der Ergebnisse wurden auch die maßgebenden Querschnitte identifiziert, die mit Messtechnik ausgestattet wurden (Bild 5 und Tabelle 2).

Bezeichnung (Bild 5)	Profil und berechnete Restnutzungsdauer R	
Diagonale DG1	4L 150×90×10 ; l = 3.716 cm R: 15 Jahre

Verformungsmessungen. Die Horizontalverschiebung H (Bild 5) zwischen Brücke und Pfeiler wurde mit einem elektrischen Wegaufnehmer WT10 aufgezeichnet (Nennweg: 10 mm, stufenlos bei einer Auflösung: angezeigter Weg [mm] ± Fehler 0,01 [mm]).

Die Durchbiegungsmessung in Feldmitte wurde mit einem Seilzugaufnehmer ASM WS10-500-R1K-L10 gemessen (Bilder 5 und 6). (Nennweg: 500 mm, stufenlos bei einer Auflösung: angezeigter Weg [mm] ± Fehler 0,5 [mm]). Für die Messungen über Wasser wurde hierfür ein Dreibein als Messbasis auf dem Seegrund versenkt.

Beschleunigungsmessung. Es wurden zwei induktive Beschleunigungsaufnehmer B12/200 (HBM), Frequenzbereich 0...1000 Hz mit einem Temperatureinfluss von $\pm 0,2 \%$ pro 10 K auf den Kennwert eingesetzt, um in den Viertelpunkten der Brücke die vertikale Anregung zu überwachen (Bild 5).

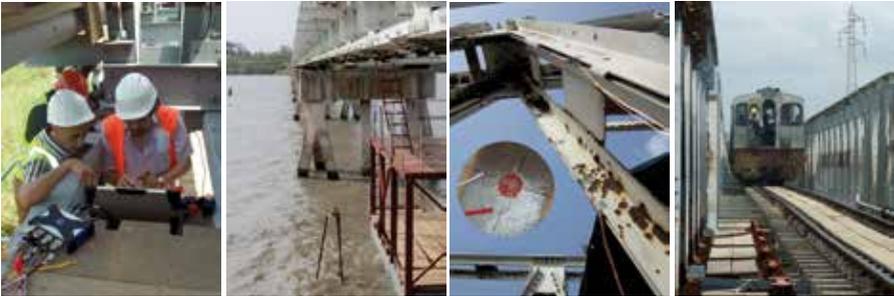
Bild 6: Impressionen der Messung, von links nach rechts: Messstand, Durchbiegungsmessung über Wasser mit Tripod, DMS an den Diagonalen, Zugüberfahrt

Faser in ausreichendem Abstand zu Störstellen wie Löchern oder Blechanschlüssen appliziert (Bilder 5 und 6).

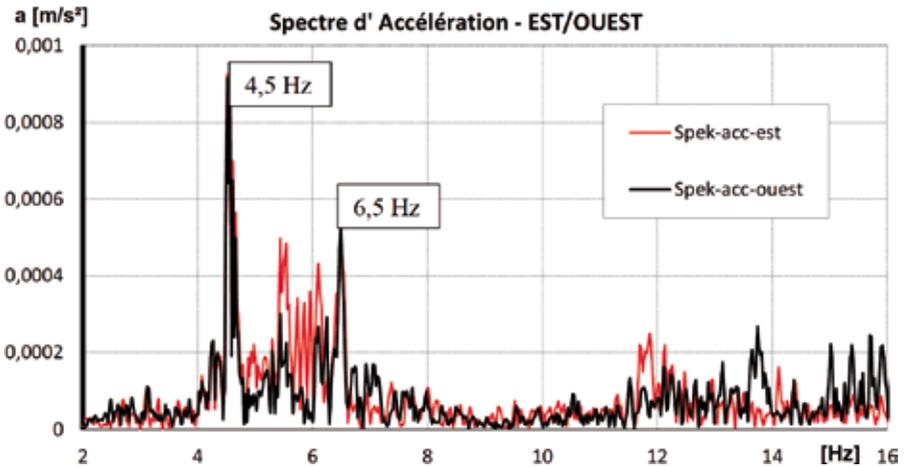
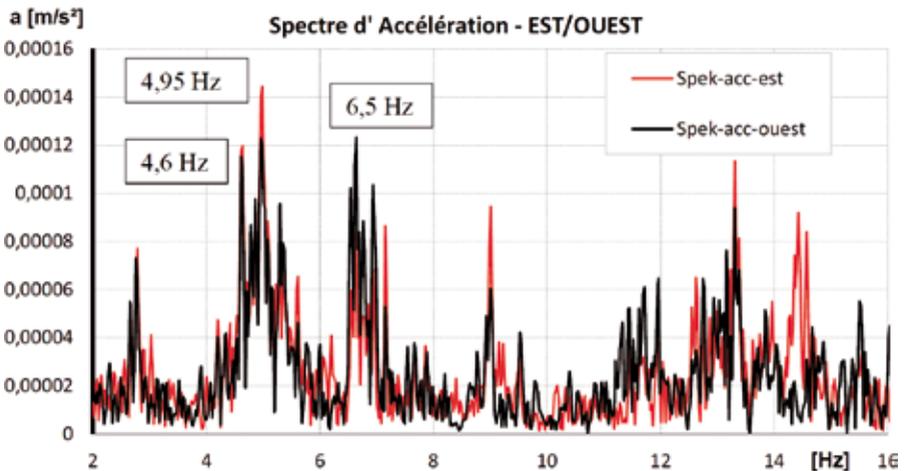
Bild 7 (oben): Ermittelte Eigenfrequenzen für das sanierte Feld 2 (FFT-Analyse)

Bild 8 (unten): Ermittelte Eigenfrequenzen für das unsanierte Feld 6 (FFT-Analyse)

Die vertikalen Beschleunigungsmessungen auf beiden Untergurten Ost/West sollten für eine Eigenfrequenzanalyse genutzt werden. Die Auswertung zeigte nicht in allen Frequenzbereichen ausgeprägte Ergebnisse. Dennoch lässt sich die Schlussfolgerung ziehen, dass die erste Biege-Eigenfrequenz bei etwa 4,5 Hz liegt (Bilder 7 und 8).

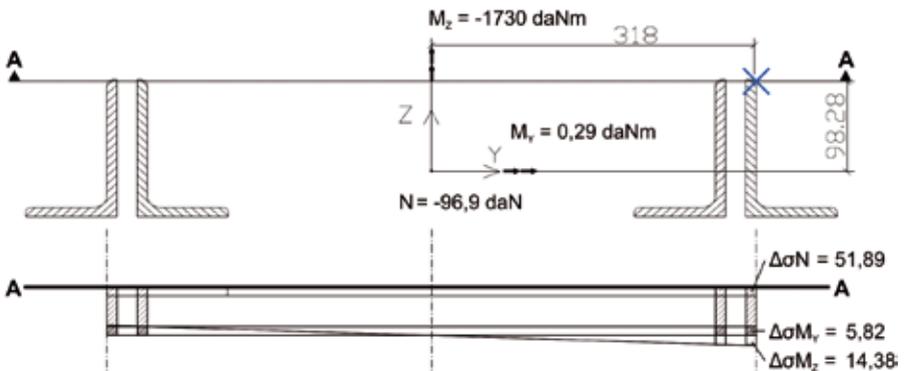
Bild 9: Ermittlung der maximalen Spannungsdifferenz $\Delta\sigma$ [N/mm²] für DG1 – FE-Berechnung

Die Schnittkräfte N , M_y , M_z wurden durch das Büro Sogea-Satom Togo an einem räumlichen Stabwerk bestehend aus Einzelstäben idealisiert und berechnet. Ein Stab kann jedoch aus mehreren Profilen oder Stabgruppen zusammengesetzt sein, beispielsweise die Diagonalen aus 2 bis 4 L-Profilen, vgl. Tabelle 2. Für die jeweiligen Querschnitte wurden der Schwerpunkt und die Widerstandswerte berechnet (A , W_y , W_z). Als Ergebnisse ergeben sich die extremen Spannungen der Randfasern (Bild 9, gekennzeichnet mit X), die für die weiteren Ermüdungsnachweise verwendet wurden.

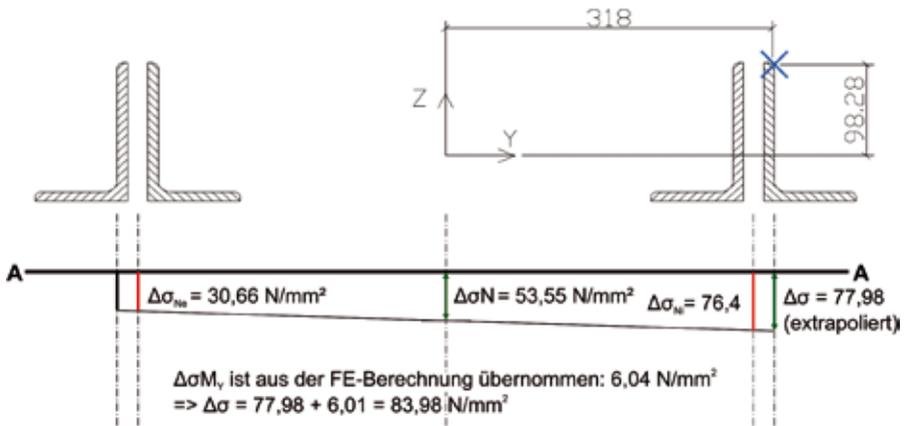
Bild 10: Ermittlung der maximalen Spannungsdifferenz $\Delta\sigma$ [N/mm²] für DG1 – Messung

Für die Messungen konnten die Profile nicht in einem Stab idealisiert werden. Eine Diagonale besteht z. B. aus einer äußeren und einer inneren Gruppe von Profilen. An beiden Gruppen wurden jeweils die Dehnungen in der neutralen Faser gemessen, so dass es pro Diagonale (DG1, DG4 und DG6) jeweils zwei Ergebnisse $\Delta\varepsilon$ gibt. Über das Hooke'sche Gesetz $\sigma = \varepsilon \cdot E$ kann für jede Faser der Profile die Spannung ermittelt werden. Aus dem Verlauf können zum Vergleich die einzelnen Anteile $\Delta\sigma_{Nz}$ und $\Delta\sigma_{My}$ analog der theoretischen Berechnungen bestimmt werden (siehe Bild 10). Die Stelle der maximalen Spannung einer Randfaser ist durch "X" gekennzeichnet. Konnte ein Wert, z. B. $\Delta\sigma_{My}$, nicht direkt aus der Messung hergeleitet werden, wurde er auf der Basis der theoretisch ermittelten Werte linear interpoliert, z. B. im Verhältnis $\frac{\Delta\sigma_{Nz, \text{theoretisch}}}{\Delta\sigma_{Nz, \text{Messung}}}$.

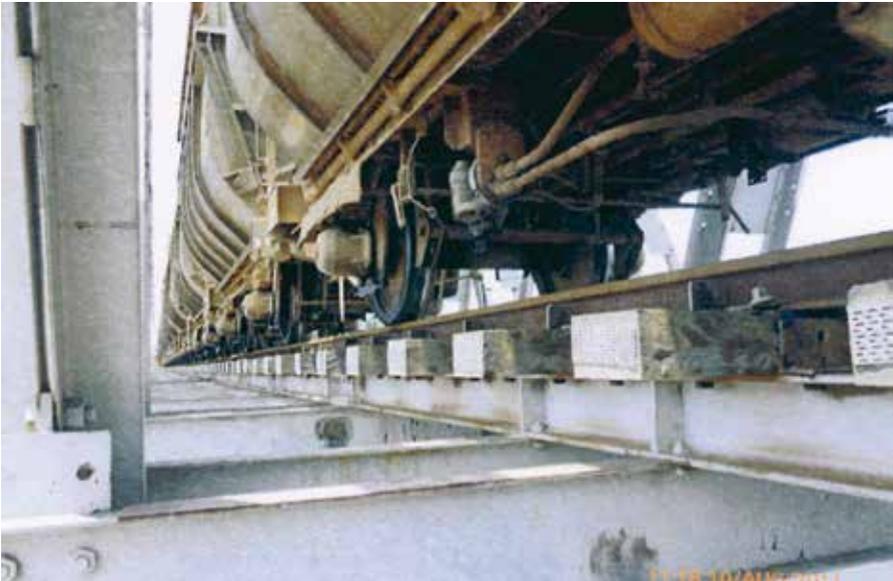
Bild 11: Tatsächliche Lasteinleitung auf dem Längsträger (HEB)

Außer für die beiden innen liegenden L-Profile der Diagonale DG1 wurden für alle Stäbe geringere Beanspruchungen als berechnet festgestellt. Diese Differenz kann damit begründet werden, dass für das Rechenmodell Vereinfachungen getroffen werden mussten, die auf der sicheren (ungünstigen) Seite lagen. So werden z. B. die Radlasten in Wirklichkeit über Schiene und Schwellen auf den Längsträger (HEB) verteilt eingetragen (Bild 11), während für das Rechenmodell Einzellasten verwendet worden sind, die direkt auf dem Längsträger wirkten.

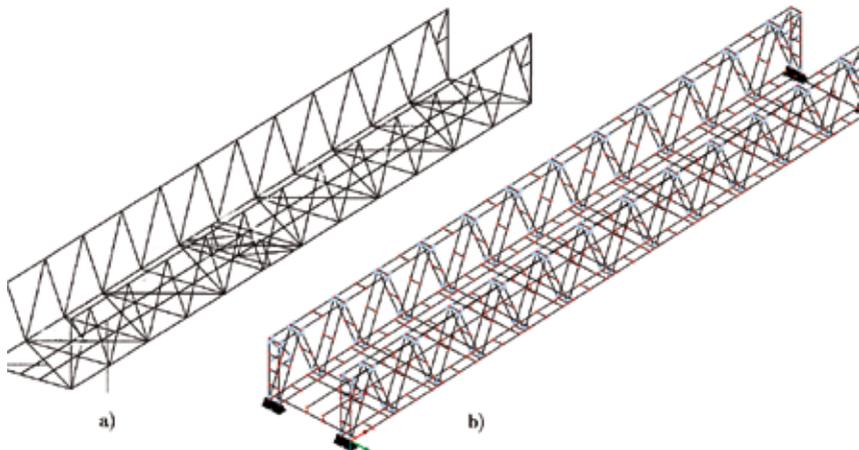
Bild 12: Verfeinerte Modellierung; a) einfaches räumliches Fachwerk, b) detailliertes, aufgelöstes Fachwerk, aus [4]

Im Rahmen einer BSc-Thesis [4] wurde im Nachgang untersucht, welchen Einfluss die Modellbildung auf die berechneten Stabspannungen hat. Dabei wurden im Besonderen sowohl das statische System (Bild 12a und 12b) als auch die Idealisierung der Lasten (Einzel- oder Teilstreckenlasten) betrachtet. Letzteres berücksichtigt den realen Lastweg Rad-Schiene-Schwel len-Längsträger. Zusätzlich wurden am System auch die folgenden Einflüsse untersucht:

Als Ergebnis konnte durch eine räumliche Eingabe des Systems und eine bessere Lastidealisierung eine sehr gute Übereinstimmung mit den experimentell gewonnenen Werten erreicht werden. Bereits die detaillierte Eingabe jedes Stabpaares (Bild 12b) und die verfeinerte Eingabe der Radlasten als Teilflächenlasten ergaben eine deutliche Reduktion der Spannungsdifferenzen und damit eine deutlich längere Restnutzungsdauer.
