Schriftenreihe
Konstruktiver Ingenieurbau Dresden
Heft 40

8. SYMPOSIUM EXPERIMENTELLE UNTERSUCHUNGEN VON BAUKONSTRUKTIONEN

Experimenteller Nachweis der Tragfähigkeit an der Kettenbrücke im Goethepark in Weimar

Erik Meichsner¹, Phillip Johann Jung², Oliver Hahn³, Stefan Finke⁴

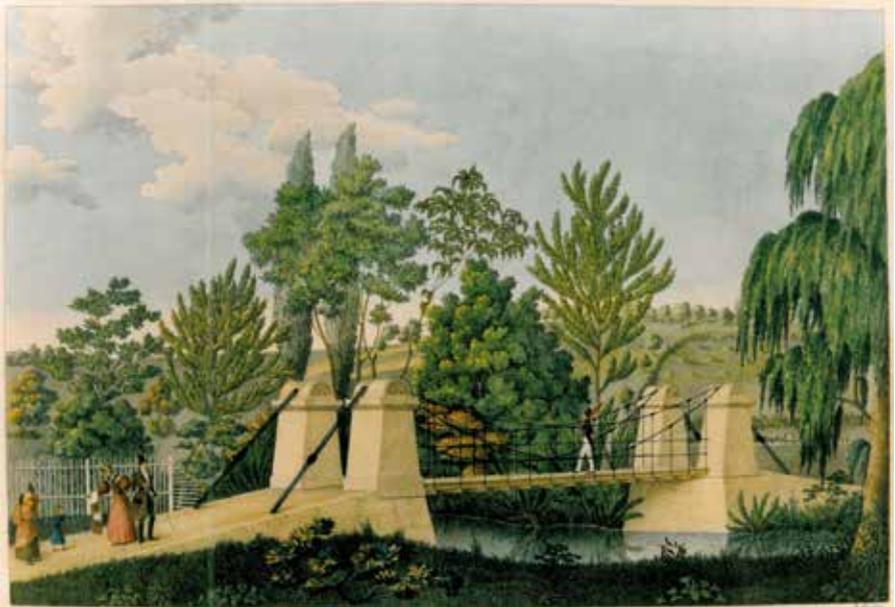
Bild 1: Historische Zeichnung der Schaukelbrücke um 1835

Unter Maria Pawlowna, der Frau des Herzogs Carl Friedrich, wurde der Park umgebaut und erweitert. Der vorhandene Holzsteg über die Ilm musste einem repräsentativen Bauwerk weichen. Der Hofbaumeister Karl Friedrich Christian Steiner ließ 1833 eine „echte“ Hängebrücke errichten. Dabei wird das Hängewerk mit 1 bis 2 m langen Kettengliedern zwischen den Pylonen aufgespannt. Kurze Glieder über den massiven Natursteinpylonen und äußere Zugbänder leiten die Zugkräfte in massive Natursteinblöcke, die als Widerlager im Baugrund verankert sind.

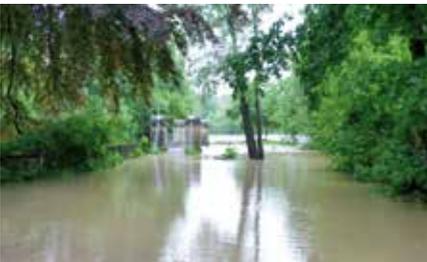
Bild 2: Hochwasser Juni 2013

Aufgrund der ausgeschlagenen Bolzenverbindungen der Hängeketten gab es die Bestrebungen, die Schaukelbrücke instand zu setzen. Durch das Hochwasser im Juni 2013 wurde die Konstruktion, der bereits wegen Sicherheitsmängeln gesperrten Brücke, stark in Mitleidenschaft gezogen.

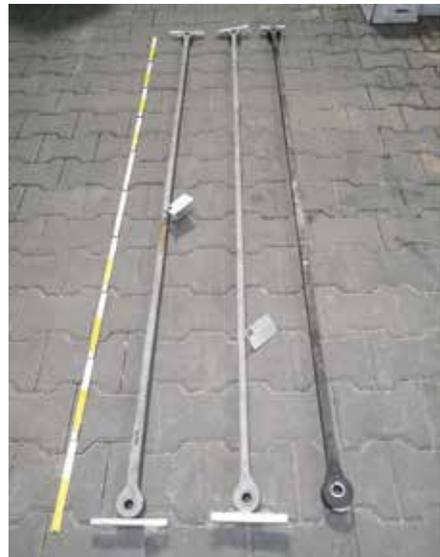
Bei Voruntersuchungen an den Hängeketten bestätigte sich, dass es sich um bauzeitliche Kettenglieder handelt, die handwerklich hergestellt wurden. Die Streckgrenze konnte an dem ca. 2 cm großen zerstörungsarm gewonnenen Probestück nicht ermittelt werden. In einer zweiten Untersuchungsstufe wurden zwei Kettenglieder ausgebaut, um die Herstellungstechnologie für die Anfertigung der Rekonstruktionen zu erkunden. Auf der Grundlage dieser Technologie wurde mit einem modernen Baustahl durch einen Schmied ein Kettenglied rekonstruiert (Bild 3) und somit die Möglichkeit eines Nachbaus bestätigt.

Bild 3: Ausgebauete Kettenglieder und rekonstruiertes Kettenglied (rechts)

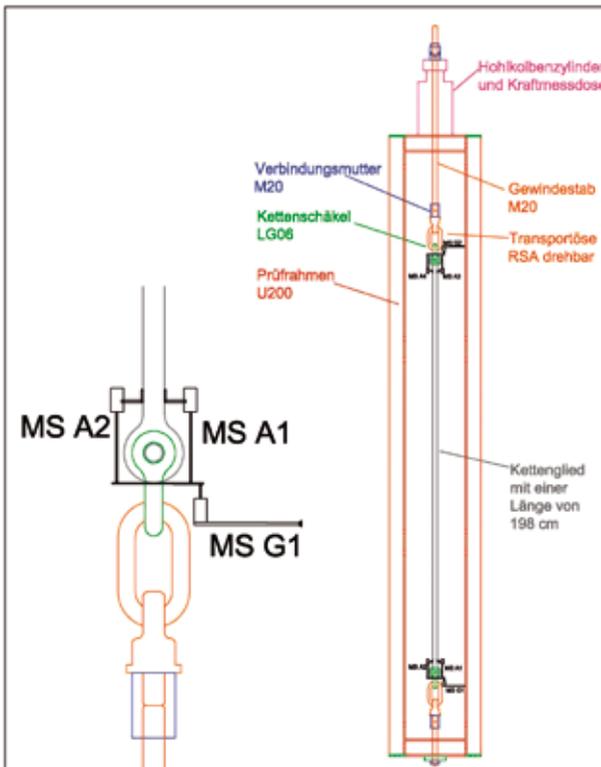
Bild 5: Mess- und Belastungsaufbau des Kettengliedes im Versuchsstand

Durch die Reduzierung des Querschnittes im Bereich der Risse würden sich die eingeleiteten Spannungen im Bereich der Streckgrenze ergeben. Weiterhin konnte ein sprödes Versagen aufgrund der vorhandenen Gefügeschäden nicht ausgeschlossen werden. Um dennoch die Vorversuche zerstörungsfrei durchzuführen, wurde im abgestimmten Mess- und Belastungskonzept als Abbruchkriterium eine bleibende Dehnung von $> 0,2\%$ festgelegt. Zur Sicherstellung dieser Grenzdehnung sollten während der abgestuften hydraulischen Lasteinleitung Wegmessungen durchgeführt werden. Die Induktiven Wegmesstaster wurden separat über den Kettenaugen und den gesamten Stab entsprechend des Mess- und Belastungsaufbaus Bild 5 angeordnet. Um Imperfektionen im Stab auszugleichen wurden die Wegmesstaster

jeweils paarweise angeordnet und für die weitere Verarbeitung gemittelt. Während des Versuches erfolgte die Darstellung des Kraft-Dehnungs-Diagramms für beide Kettenaugen und den Gesamtstab in Echtzeit.

In dem projektbezogen hergestellten Versuchsstand konnte die Prüfung bis zur Ziellast an den beiden historischen Kettengliedern bis 43 kN und am rekonstruierten Stab bis 80 kN durchgeführt werden. Bei den Versuchen wurden die Grenzdehnungen lokal im Bereich des geschädigten Kettenauges eingehalten und eine maximale Gesamtverformung von 0,2 mm für den gesamten Stab ermittelt. Durch die Vorversuche hatte sich bestätigt, dass ein zerstörungsfreier Nachweis der Tragfähigkeit möglich ist und dass der Versuchsstand sowie die eingesetzte Messtechnik geeignet sind.

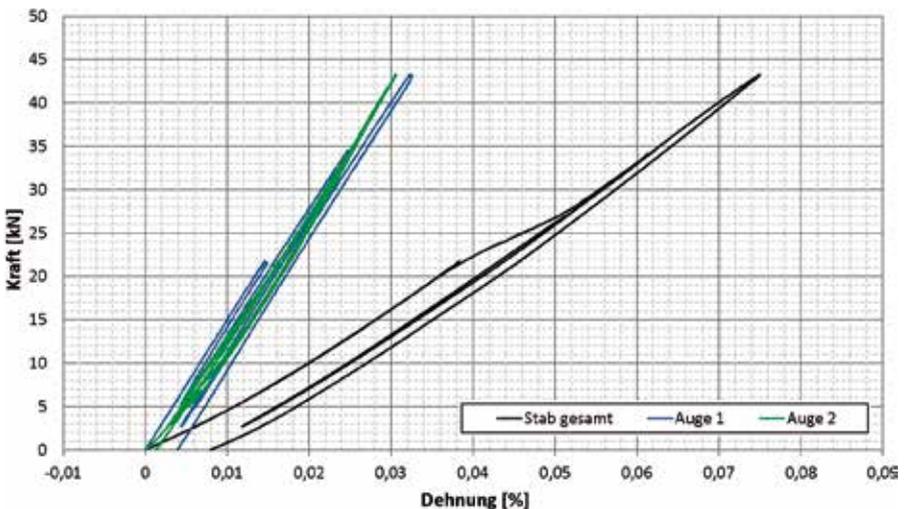
Nach der Reinigung und Inspektion durch den Metallrestaurator wurden die 52 hängenden Kettenglieder zwischen den Pylonen im modifizierten Versuchsstand geprüft. Bei allen Kettengliedern konnte zerstörungsfrei die Ziellast entsprechend der Vorgabe des Statikers von bis zu 58 kN nachgewiesen werden. Entsprechend des Kraft-Dehnungs-Diagramms (Bild 6) blieben die bleibenden Verformungen weit unterhalb der vorgegebenen Grenzdehnung. Exemplarisch ist das Kraft-Dehnungs-Diagramm für den Stab L2.4 im Bild 6 dargestellt.

Bild 6: Darstellung Kraft-Dehnungs-Diagramm, exemplarisch für Stab L2.4

Ermutigt durch die positiven Erfahrungen wurde angeregt, die ursprünglich als Rekonstruktion geplanten seitlichen Zugbänder und die kurzen Umlenkkettinglieder über dem Pylon im Versuchsstand zu prüfen. Auch bei diesen insgesamt 48 originalen Kettengliedern konnte die Ziellast unter Berücksichtigung der Grenzdehnung nachgewiesen werden. Die teilweise vorhandenen plastischen Verformungen und ungewöhnlichen Verläufe des Kraft-Dehnungs-Diagramms konnten auf verbogene Kettenglieder und Gefügeschäden zurückgeführt werden.

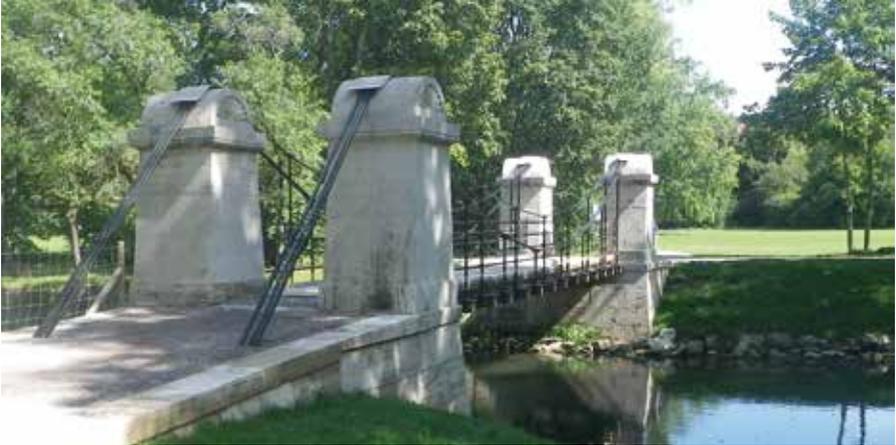
Bild 7: Ansicht der „Schaukelbrücke“ nach der Instandsetzung, 2015 Foto: Erik Meichsner

Nach der Sanierung der Natursteinpfeiler und Erneuerung des Belages sowie der vertikalen Abhänger und Verschleißteile wurden die konservierten Kettenglieder wieder zu einer Hängebrücke zusammengefügt. Die Brücke ist im neu gestalteten Umfeld entsprechend Bild 7 für die Besucher des Parks an der Ilm wieder nutzbar.
