Schriftenreihe  
Konstruktiver Ingenieurbau Dresden  
Heft 43

## **9. SYMPOSIUM EXPERIMENTELLE UNTERSUCHUNGEN VON BAUKONSTRUKTIONEN**

## Messtechnische und teilweise fotooptische Erfassung von Formänderungen an ertüchtigtem und nicht ertüchtigtem Bruchsteinmauerwerk unter Labor- und Praxisbedingungen

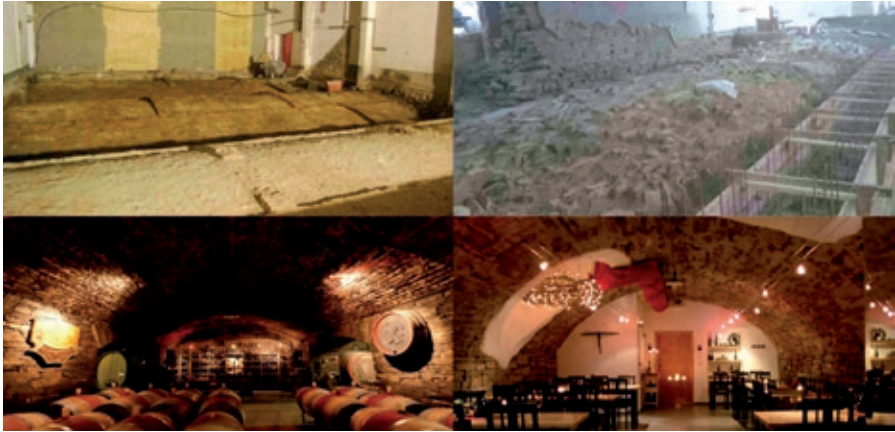
Bild 1: Weinkeller; links: „neuezeitlicher“ Weinkeller, Gewölberücken (oben) und Gewölbeleitung (unten); rechts: historischer Weinkeller, Gewölberücken (oben) und Gewölbeleitung (unten)  
Fotos: [3]

Die Weinkellerei der Winzergenossenschaft in Mayschoß an der Ahr, die neben modernen Lagerhallen auch noch einen historischen Weinkeller besitzt (siehe Bild 1), sollte umgenutzt werden, um die Lagerkapazität zu erhöhen. Dazu sind zwei Lagerhallen (siehe Bild 2), die oberhalb des historischen Weinkellers liegen, nach mehreren Umplanungen bis auf das Kellergewölbe (Gewölberücken) abgerissen und einschließlich der Stahlbetondecke neu aufgebaut worden.

Der unter den Lagerhallen vorhandene historische Weinkeller besteht überwiegend aus einem (Ahr-)Grauwacke-Bruchsteinmauerwerk und kann in zwei wesentliche Bereiche unterschieden werden [3], den „neuzeitlichen“ (1888/1889) und den historischen Weinkeller (1873) (siehe dazu auch die Bilder 1 und 2). Der „neuzeitliche“ Weinkeller ist mit einem Tonnen-

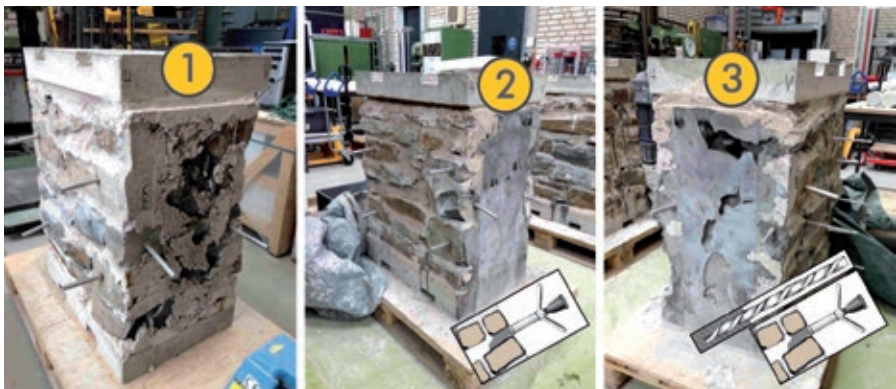
Bild 10: Mauerwerkprüfwände (Zweischalenkonstruktion mit mittiger Verfüllung); (1): aus May-schoß-Grauwacke aufgemauert; (2): zusätzlich injiziert, (3): injiziert und vernadelt

Zum Abrunden des Untersuchungsprogramms sind aus Grauwackebruchsteinen drei Mauerwerkprüfwände im Labor errichtet worden (siehe Bild 10). Dazu sind Grauwackesteine, die aus den Abbrucharbeiten bei den Umbauarbeiten der Winzergenossenschaft stammen, verwendet worden. Als Mauermörtel ist ein Baustellenrezeptmörtel (Mauermörtel) eingesetzt worden, der ebenso bei den Zwei-Stein-Verbundprüfkörpern verwendet worden ist.

Die Mauerwerkprüfwände sind, wie bei dem Mauerwerk im Weinkeller der Winzergenossenschaft gegeben, als Zweischalenkonstruktion mit mittiger Verfüllung errichtet worden. Eine der drei Prüfwände ist dann wie aufgemauert belassen worden, die zweite Mauerwerkwand ist mit dem bereits bei den Zwei-Stein-Verbundprüfkörpern eingesetzten Verbundmörtel über zuvor eingesetzte Injektionspacker injiziert worden. Die dritte Wand ist zusätzlich zu der Injektion mit speziellen Ankern (Doppel-Wendelanker, DWA [8]) vernadelt worden. Nach ent-

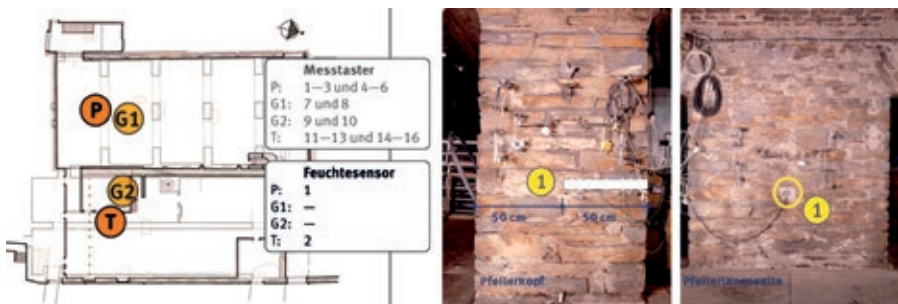
Bild 17: Ausgesuchte Stellen im Weinkeller zur Feuchtegehaltsmessung am Grauwacke-Bruchsteinmauerwerk; links: Grundriss, P: Pfeiler; G: Gewölbe; T: Trennwand (a); rechts: Feuchtegehaltsmessung an Längsseite eines Mauerwerkpfeilers (P) mit dem Feuchtemesssensor 1 [11] Grundriss: [4], Fotos: [10]

Die Auswertung der Daten der Feuchtegehaltsmessungen mittels Feuchtemesssensoren (siehe Bild 16) über einen Zeitraum von bisher etwa elf Monaten ist beispielhaft für den Mauerwerkpfeiler im Vergleich zur Mauerwerktrennwand (P und T, siehe Bild 17) in Bild 18 dargestellt.
