**9. SYMPOSIUM
EXPERIMENTELLE UNTERSUCHUNGEN
VON BAUKONSTRUKTIONEN**

Bewertung der Restlebensdauer von Spannbetonbrücken durch Koppelfugenmonitoring an Praxisbeispielen

Dirk Sperling¹, Hauke Schmidt²

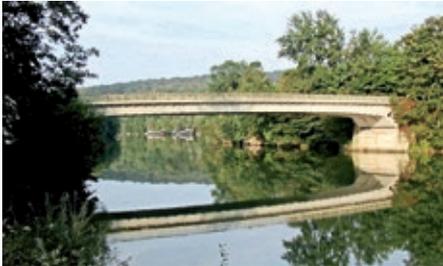
Bild 1: Pont de Luzancy im gegenwärtigen Zustand Foto: MOSSOT, CC BY-SA 3.0, Wikimedia Commons [3]

hoher Zugfestigkeit erforderlich sind. Die erste weitgespannte Brücke mit Vorspannung mit nachträglichem Verbund wurde nach einem Entwurf von Freyssinet mit einer Spannweite von 55 m über die Marne bei Luzancy realisiert. Der Bau begann 1941 und konnte erst 1946 nach dem Zweiten Weltkrieg fertiggestellt werden (Bilder 1 und 2).

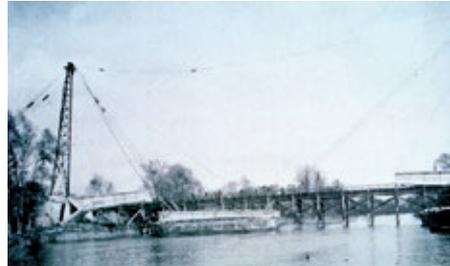
Bild 2: Pont de Luzancy während der Herstellung Foto: [4]

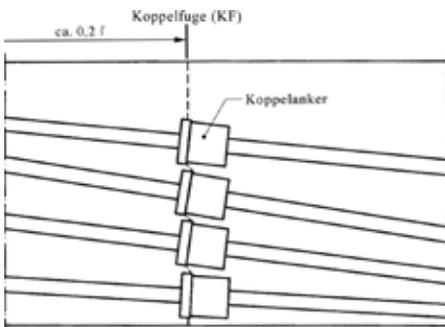
Bild 3: Spanngliederführung in einer Koppelfuge Zeichnung: aus [5]

Bild 3 zeigt schematisch die Spanngliederführung in einer Koppelfuge, bei der alle Spannglieder gekoppelt sind (Vollstoß). In Bild 4 ist die Ausführung einer Koppelstelle bei einer älteren Spannbetonbrücke mit Vollstoß aller Spannglieder abgebildet.

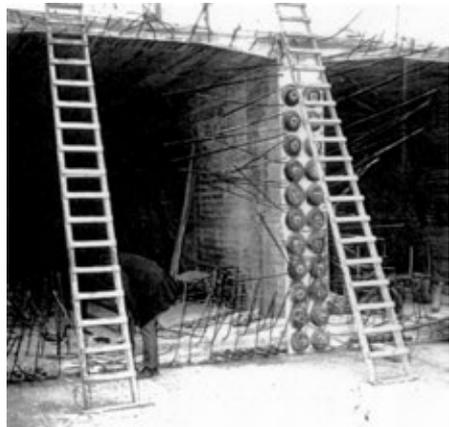
Bild 4: Ausbildung einer Koppelfuge an einer älteren Hohlkastenbrücke Foto: aus [5]

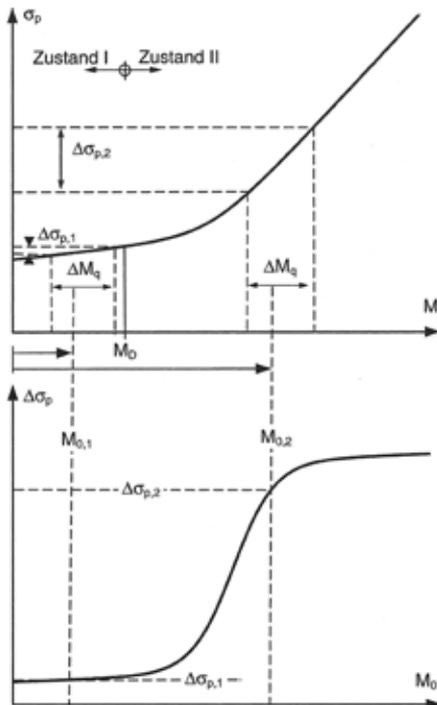
Bild 5: Zusammenhang zwischen einwirkendem Moment und Spannung (oben) und zwischen Grundmoment und Spannungsschwingbreite (unten)
Grafik: aus [11]

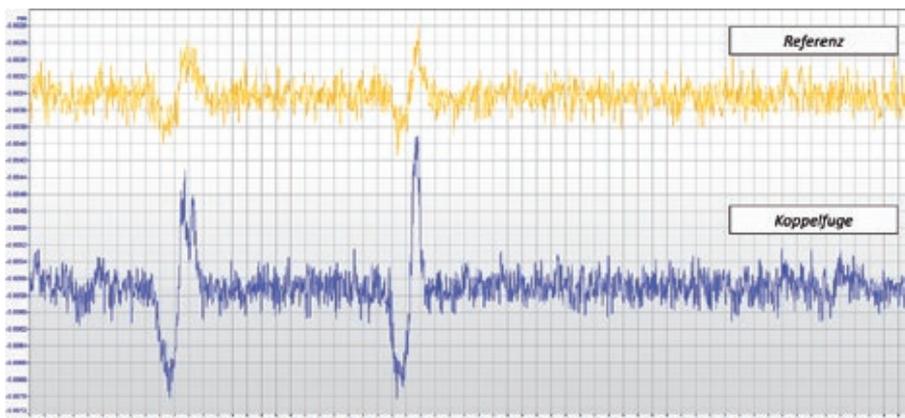
Bild 6: Beispiel Doppelmessung; oben: ungerissene Referenzstelle, unten: geöffnete Koppelfuge
 Grafik: Hauke Schmidt

Koppelfuge sind die Messwerte um ein Vielfaches höher als in den ungerissenen Bereichen (siehe Bild 6).

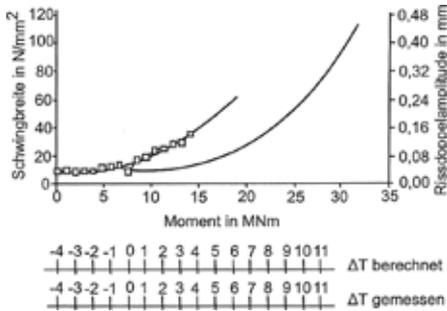
Bild 7: Rechnerische Schwingbreite und Rissdoppelamplitude abhängig vom Grundmoment Grafik: aus [12]

Wird eine Koppelfugenöffnung über längere Zeiträume festgestellt, ist das erweiterte Ziel eine genauere Quantifizierung des mit konservativen Annahmen berechneten Grundmoments der Beanspruchung. Zur Ermittlung des tatsächlichen Grundmoments wird für jede Messperiode die maximale Rissdoppelamplitude mit dem zugehörigen rechnerischen Grundmoment infolge des Temperaturgradienten ΔT in einem Diagramm grafisch dargestellt (siehe Bild 7).

Zusätzlich wird die rechnerisch ermittelte Schwingbreite, die sich infolge ermüdungswirksamer Verkehrsbelastung ergibt, mit einer separaten Ordinate eingetragen. Der Bezug zwischen den beiden Ordinaten des Diagramms ist dabei abzuschätzen, da der lineare Zusammenhang zwischen rechnerischer Schwingbreite und messtechnisch erfasster Rissdoppelamplitude nicht exakt skaliert werden kann.

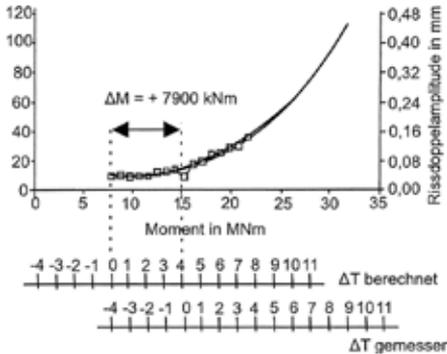
Bild 8: Grafische Bestimmung des tatsächlichen Dekompressionspunkts M_D Grafik: aus [12]

Die Abweichung des tatsächlichen Grundmoments vom rechnerischen Grundmoment entspricht dem horizontalen Versatz der beiden Kurven (siehe Bild 8).

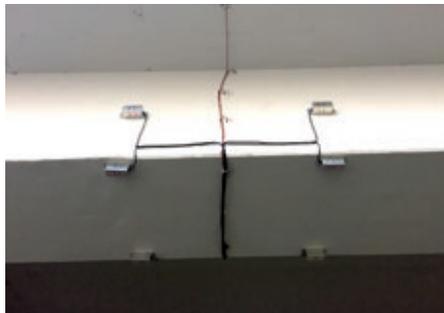
Bild 9: Anordnung Messstellen Foto: Hauke Schmidt

festigkeit der Spanngliedkopplungen erhebliche Defizite, so dass zur Überwachung an zwei Fugen eine Monitoringanlage bestehend aus insgesamt 22 Temperatursensoren und 16 Wegaufnehmern installiert wurde (Bilder 9 und 10). Zur Kalibrierung der Messanlage wurde zudem ein Belastungsversuch mit 2 Kränen (60 t + 40 t) durchgeführt (Bilder 11 und 12).

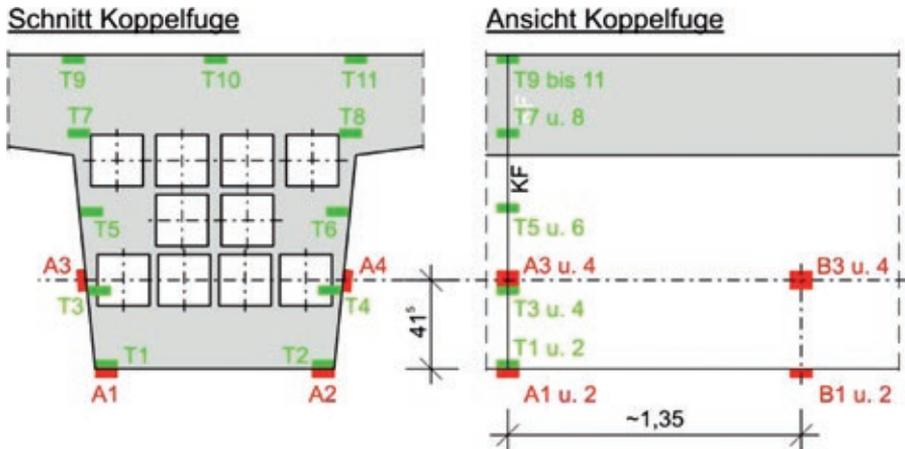
Bild 10: Anordnung Messstellen: schematische Darstellung

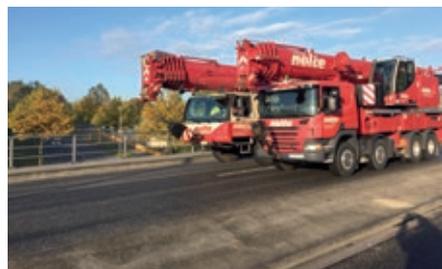
Bild 11: Belastungsversuch Kranüberfahrt (60 t + 40 t) Foto: Dirk Sperling

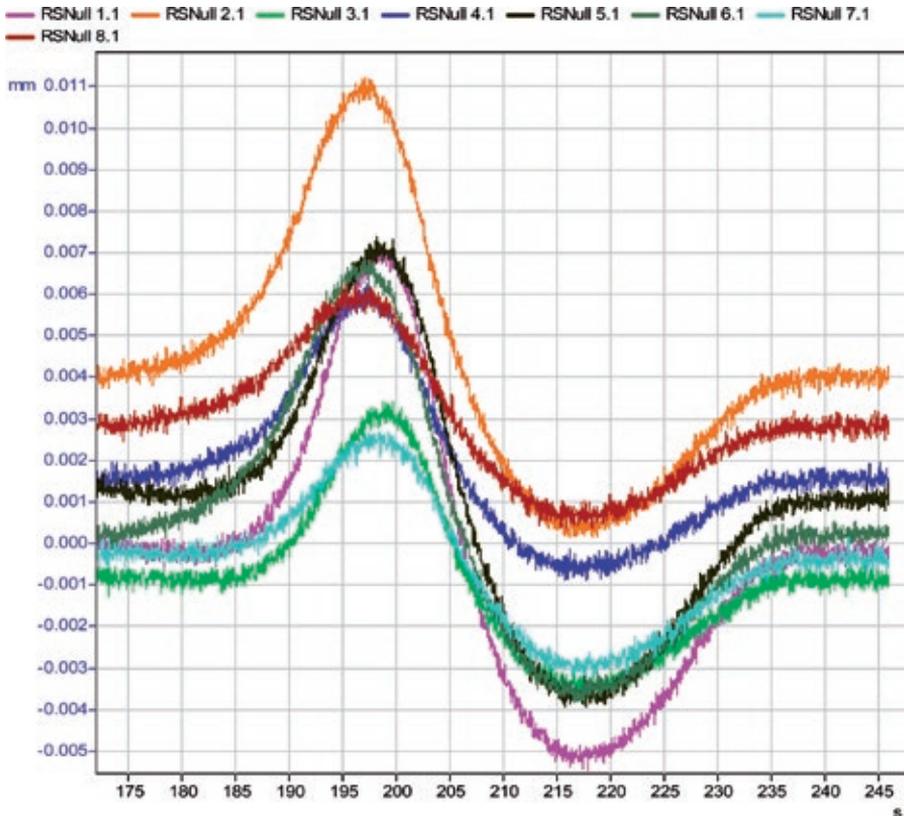
Bild 12: Messergebnisse bei einer Kranüberfahrt (60 t + 40 t) im Schritttempo
