**9. SYMPOSIUM
EXPERIMENTELLE UNTERSUCHUNGEN
VON BAUKONSTRUKTIONEN**

Ludwig-Erhard-Anlage Frankfurt am Main – Belastungsversuche zum Nachweis der Tragfähigkeit historischer Rippendecken

Zusammenfassung: Die ehemalige Oberpostdirektion in Frankfurt a. M. soll einer neuen Nutzung als Wohngebäude zugeführt werden. Unter Berücksichtigung der Auflagen der Denkmalschutzbehörden soll dabei das Palais der Kaiserlichen Oberpostdirektion weitestgehend erhalten bleiben. An dem Gebäude wurden seit seiner Errichtung im Jahre ca. 1907 bereits umfangreiche Umbaumaßnahmen durchgeführt. Um die weiteren baulichen Eingriffe so gering wie möglich zu halten, sollen die vorhandenen Deckensysteme auch für die neue Nutzung in größtmöglichem Umfang erhalten bleiben. Ziel ist es demnach, die Bestandsdecken für eine nachhaltige und langfristige Nutzung als Wohnimmobilie nachzuweisen. Während für die Deckenbereiche, die in den 1950er und 1980er Jahren hergestellt wurden, Bestandsunterlagen vorhanden sind, liegen über die historischen Decken aus dem Jahr 1907 keine belastbaren Angaben hinsichtlich der rechnerischen Tragfähigkeit vor. Teilbereiche der Decken aus den 1950er Jahren erhalten höhere Lasten, welch

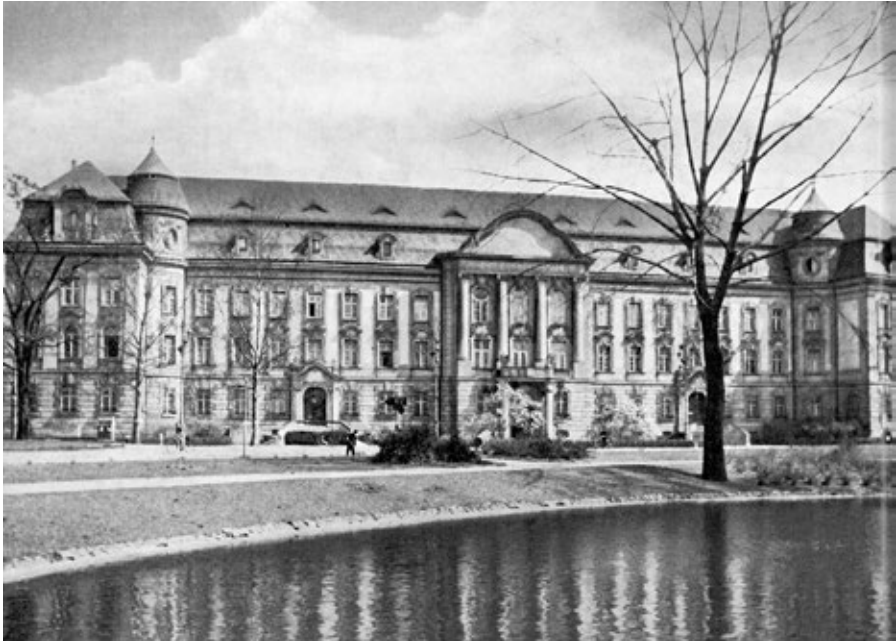
Bild 1: Palais der Oberpostdirektion um 1907

Westend zu erschaffen. Es erfolgt eine grundlegende Umgestaltung, bei welcher das denkmalgeschützte Palais der Kaiserlichen Oberpostdirektion erhalten werden soll. Dieses wurde ca. 1907 als dreigeschossiges Gebäude mit einfach unterkellertem Gebäudegürtel und nicht unterkellertem Innenbereich errichtet (Bild 1).

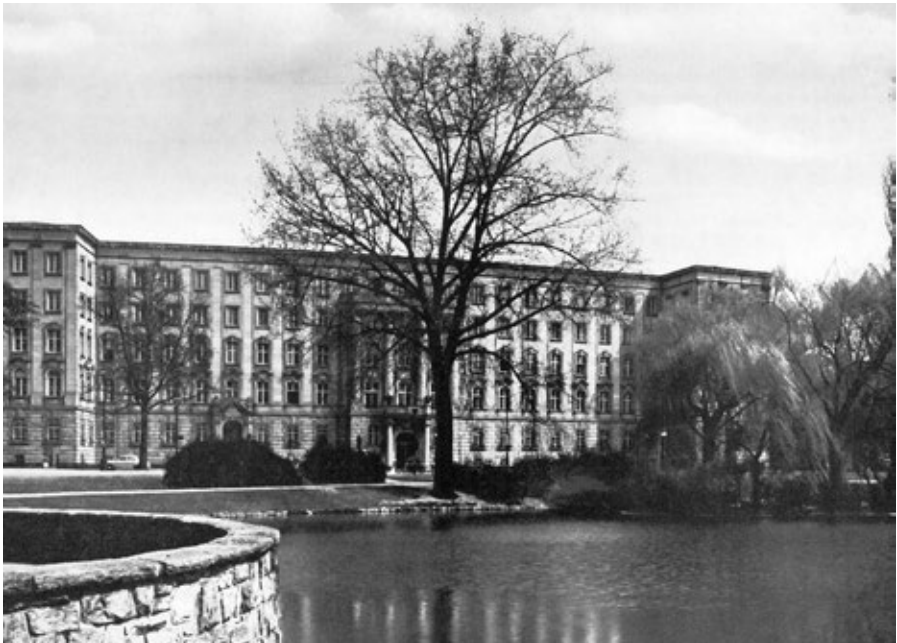
Bild 2: Gebäude nach dem Umbau in der 1950er Jahren

Etwa 1954 erfolgten eine Aufstockung um zwei weitere Obergeschosse im Gebäudegürtel und der Ersatz des hohen historischen Daches durch ein flaches ohne Nutzung des Dachgeschosses sowie wahrscheinlich die Beseitigung von Kriegsschäden.

Appartements. Die Aufstockung aus den 1990er Jahren wird durch ein Penthouse-Geschoss ersetzt. Auf Ebene des bestehenden Kellergeschosses wird eine Tiefgarage für Fahrräder und PKW angelegt. Insgesamt sollen 164 Wohneinheiten mit 9012 m² Nutzfläche entstehen (Bilder 2, 3).

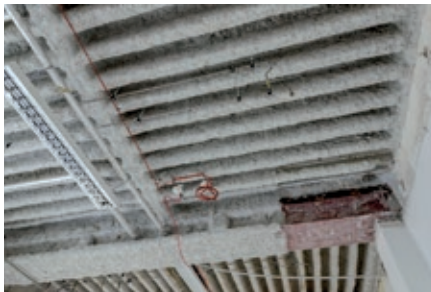
Bild 4: Historische Rippendecken mit Wechsel in der Spannrichtung
Foto: Gerd Kapphahn

1. Ursprüngliche historische Decken (ca. 1907). Es handelt sich hierbei grundsätzlich um auf Mauerwerkswänden bzw. Stahlträgern aufliegende Stahlbetonrippendecken in den oberen Geschossen (Bild 4) und Kappendecken im Untergeschoss (Bild 5).

bar, dass sowohl die einzelnen Schichtdicken als auch Tiefenlagen der Eisen in einem Untersuchungsbereich (Messstrecken von 5 bis 10 m) um bis zu ca. ± 2 cm schwanken. Weiter findet ein relativ häufiger Wechsel der Spannrichtungen statt (siehe z. B. Bild 4). Die Spannweiten betragen für die historischen Rippendecken maximal 2,7 m. Der Rippenabstand beträgt immer 25 cm. Ihre Ausbildung ist im Gebäude im Wesentlichen identisch.

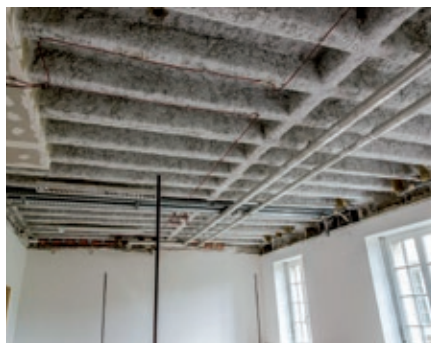
Bild 6: Rippendecke, Baujahr um 1950
Foto: Gerd Kapphahn

2. Decken aus den 1950er Jahren. Es wurden neben einigen Deckenergänzungen infolge Kriegsschäden vornehmlich die Decken der Aufstockung neu errichtet. Diese wurden als Stahlbeton-Rippendecken ausgeführt (Bild 6).

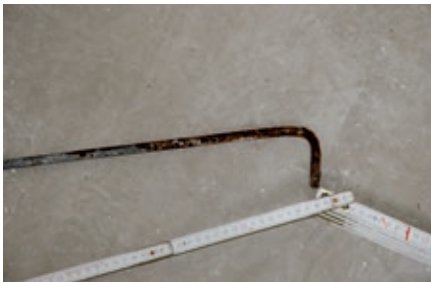
Bild 7: Bewehrungseisen aus der historischen Rippendecke

An den Rippendecken wurden zusätzlich zwei Rippen aufgeschnitten, um die Anzahl und Lage der Bewehrungseisen sowie deren Zugfestigkeit bestimmen zu können. Als Biegezugbewehrung wurde jeweils ein glattes, exzentrisch liegendes Bewehrungseisen ohne ausreichende Betondeckung vorgefunden (Bild 7). Eine Bügelbewehrung oder sonstige konstruktive Bewehrung wurden nicht festgestellt. Die Zugfestigkeit wurde im Versuch zu $f = 378$ bzw. 387 N/mm^2 bestimmt [1].

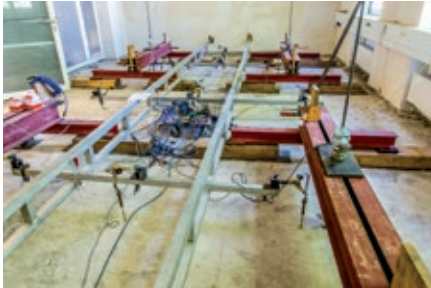
Bild 12: Versuchsaufbau mit Lasteinleitung und Messbezugsbasis

Die Versuchslasten wurden über ein mobiles, modulares Belastungssystem als quasi Flächenlast aufgebracht, wobei die Lage der Lastverteilungshölzer mit einer Lasteinleitungsfläche von je $0,2\text{ m} \times 0,8\text{ m}$ der Rippenspannrichtung angepasst wurde (Bilder 12 und 13). Die Belastung erfolgte über vier, durch den Ölfluss gesteuerte Hydraulikzylinder. Die Rückverankerung der Belastungsrahmen fand in den aufgehenden Mauerwerkswänden statt. Gemessen wurden neben den eingetragenen Kräften die Deckendurchbiegungen.
