**9. SYMPOSIUM
EXPERIMENTELLE UNTERSUCHUNGEN
VON BAUKONSTRUKTIONEN**

Durchführung von Belastungsversuchen an einbetonierten Ankerschienen in Spannbetonbindern

Zusammenfassung: Bei einer mehrschiffigen Lagerhalle eines Logistikunternehmens im Frachtzentrum des Frankfurter Flughafens (Fraport Gebäude 455) sollten die Oberlichter aus dem Baujahr 1978 ersetzt werden. Für die geplante Sanierung war es erforderlich, unterhalb der Oberlichter Arbeitsbühnen zu montieren. Die Stahlträger der Arbeitsbühnen sollten dafür mit Schrauben an den vorhandenen Ankerschienen, die in den Obergurten der seitlich verlaufenden Spannbetonbinder einbetoniert sind, befestigt werden. Für die Halfenschienen vom Typ HSB existiert jedoch keine gültige allgemeine bauaufsichtliche Zulassung, so dass diese demnach nur für die Befestigung von nichttragenden Konstruktionen zulässig sind. Ziel der Belastungsversuche war der Nachweis, dass die vorhandenen Halfenschienen eine ausreichende Tragfähigkeit aufweisen, um die erforderliche Last aus den Arbeitsbühnen aufnehmen zu können.

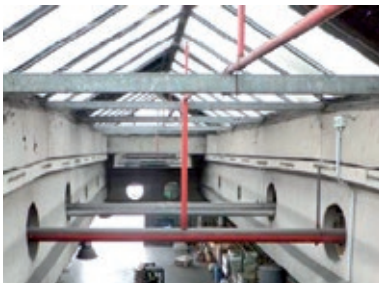
Bild 1: Dachtragkonstruktion an den Oberlichtern mit Anordnung der Halfenschienen für die geplante Arbeitsbühne Foto: HOCHTIEF

Anlass der Anfrage war, dass im Gebäude 455 für eine geplante Sanierung der Oberlichter Arbeitsbühnen notwendig werden. Die Stahlträger der Arbeitsbühnen sollten mit Schrauben an den vorhandenen Halfenschienen, die an den Obergurten der Spannbetonbinder einbetoniert sind, befestigt werden (Bild 1). Ziel der Belastungsversuche war der Nachweis, dass die vorhandenen Ankerschienen eine ausreichende Tragfähigkeit aufweisen, um die erforderliche Last von 6 kN aus den Arbeitsbühnen aufnehmen zu können.

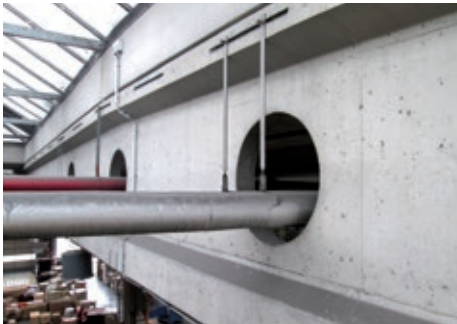
Bild 3: Ansicht der Spannbetonbinder mit Anordnung der Halfenschienen

Am 15 cm hohen Obergurt der Dachbinder sind beidseitig Halfenschienen HSB 36/20 einbetoniert. Die Halfenschienen sind 62,5 cm lang und in einem Abstand von 62,5 cm angeordnet (Bild 3), so dass je Obergurt und Binderseite insgesamt 19 Halfenschienen vorhanden sind.

- Die Bemessung der Auflagerlast aus den Querträgern der geplanten Arbeitsbühne erfolgte ggf. mit Teilsicherheitsbeiwerten für das Eigengewicht und die Verkehrslast.
- Unberücksichtigt, weil nicht bekannt, ist die teilweise vorhandene Belastung der Halfenschiene aus den angehängten Rohrleitungen oder Kabeltragkonstruktionen (siehe Bild 3).

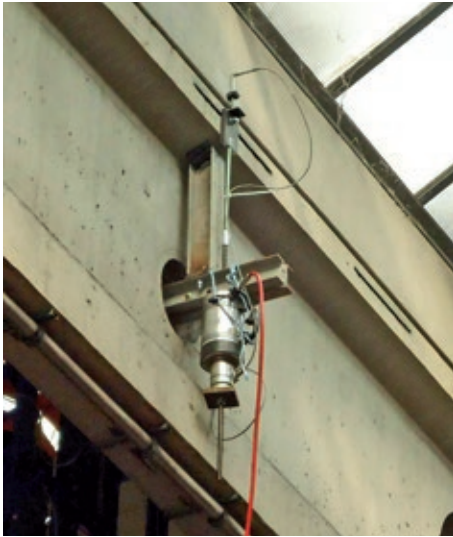
Bild 5: Versuchsaufbau zur Belastung der Halfenschienen Foto: HOCHTIEF

Die Durchführung der Belastungsversuche erfolgte mit dem in Bild 5 gezeigten Versuchsaufbau. Die Belastungseinrichtung wurde auf beiden Binderseiten spiegelbildlich ausgeführt, so dass eine gleichzeitige Querkraftbeanspruchung der Halfenschienen auf beiden Seiten des Obergurts möglich war.

Stahlplatte mit Halfenschrauben M16-4.6 vom Typ 38/17 befestigt, die mit einem Installationsdrehmoment von 40 Nm angezogen wurden. Die Belastung der Halfenschiene erfolgte über Gewindestangen M16, die in die Stirnseite der Stahlplatte geschraubt waren und durch jeweils einen Hohlkolbenhydraulikzylinder verliefen. Die Last wurde über eine Stahltraverse, die durch die vorhandene kreisförmige Aussparung im Steg der Spannbetonbinder führte, über zwei Stützen mit Gummilagern in den Obergurt abgeleitet (Bild 5).

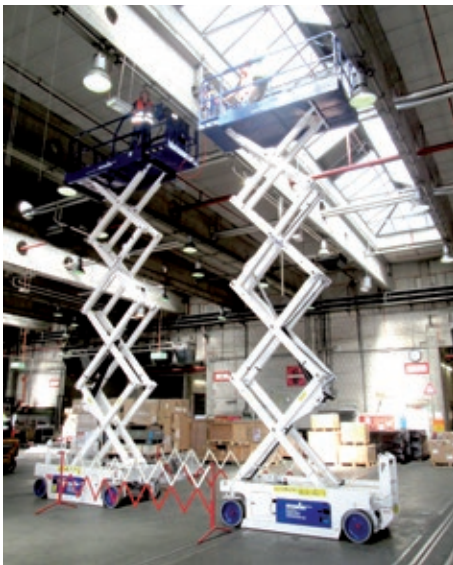
Bild 6: Durchführung der Belastungsversuche von zwei Scherenhubbühnen aus Foto: HOCHTIEF

und Reihenfolge der zu untersuchenden Spannbetonbinder bzw. Ankerschienen erfolgte unter Berücksichtigung der Arbeitsabläufe im Frachtzentrum und abhängig von der Zugänglichkeit. Die Belastungsversuche wurden von zwei Scherenhubbühnen aus durchgeführt (Bild 6).

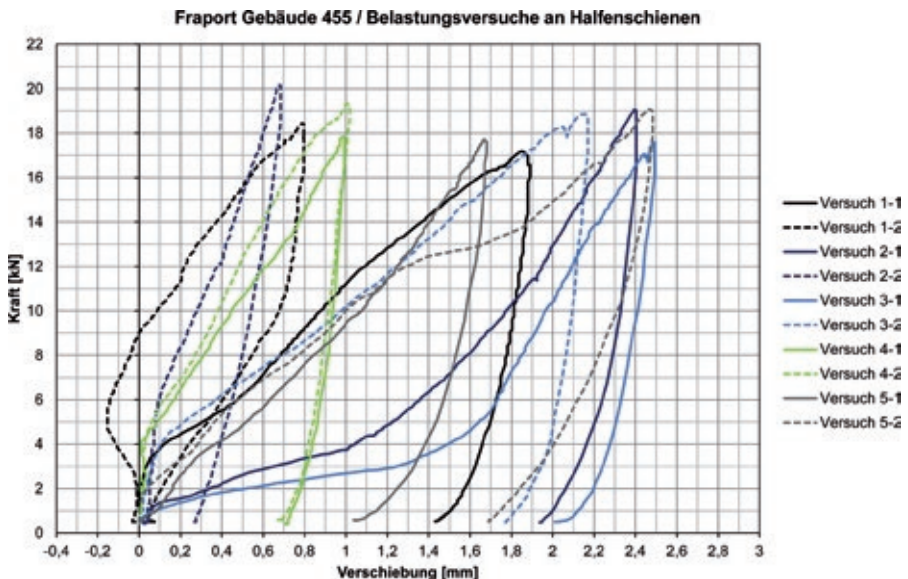
Bild 7: Last-Verschiebungs-Kurven aller durchgeführter Belastungsversuche

Im Bild 7 sind für alle durchgeführten Belastungsversuche die Last-Verschiebungs-Kurven dargestellt.

Bei allen Versuchen konnte die Versuchslast von ca. 18 kN aufgebracht werden. Aufgrund der Versuchsanordnung stellten sich neben der elastischen Verformung der Halfenschiene / Halfenschraube folgende Verschiebungen / Verdrehungen des Anbauteils ein:

Alle diese möglichen Verformungen wurden durch die Anordnung der Wegaufnehmer erfasst (vgl. Abschnitt 3.2), so dass sich teilweise kein linearer Verlauf der Last-Verschiebungskurve beim Belastungsast einstellte und in den meisten Fällen der Entlastungsast nicht auf 0 mm

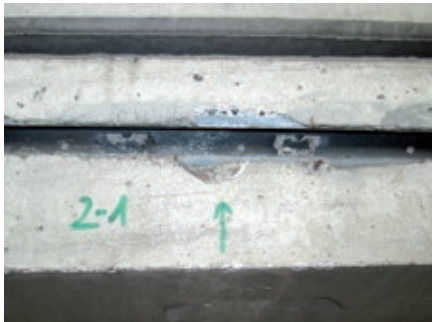
*Bild 8: Abplatzen von Betonresten an den Lippen der Halfenschiene
Foto: HOCHTIEF*

- Kippen des Anbauteils nach vorn, insbesondere durch das Abplatzen der auf den Halfenschienenlippen sitzenden Betonreste (Bild 8),
- Verdrehen des Anbauteils durch die Neigung der Halfenschiene im Obergurt,
- Verschieben der Halfenschraube aufgrund des Lochspiels in der Halfenschiene.

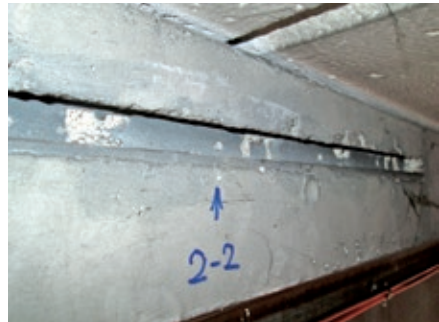
Bild 9: Typische Halfenschiene HSB 36/20 mit Schlaufen und durchgestecktem Verankerungsbügel Foto: HOCHTIEF

Bild 9 zeigt in fast vollständiger Länge eine der geprüften Halfenschiene. Es sind neben den Nagellöchern zwei Schlaufen mit durchgesteckten Verankerungsbügeln sichtbar. Die dritte Verankerungsstelle liegt außerhalb des Bildes.
