Schriftenreihe  
Konstruktiver Ingenieurbau Dresden  
Heft 43

## Der Löwenhof in Dortmund – Experimentelle Statik zum Erhalt historischer Eisenbetondecken

Martin Gersiek<sup>1</sup>, Marc Gutermann<sup>2</sup>, Friedhelm Löschmann<sup>3</sup>, Marcus Patrias<sup>4</sup>

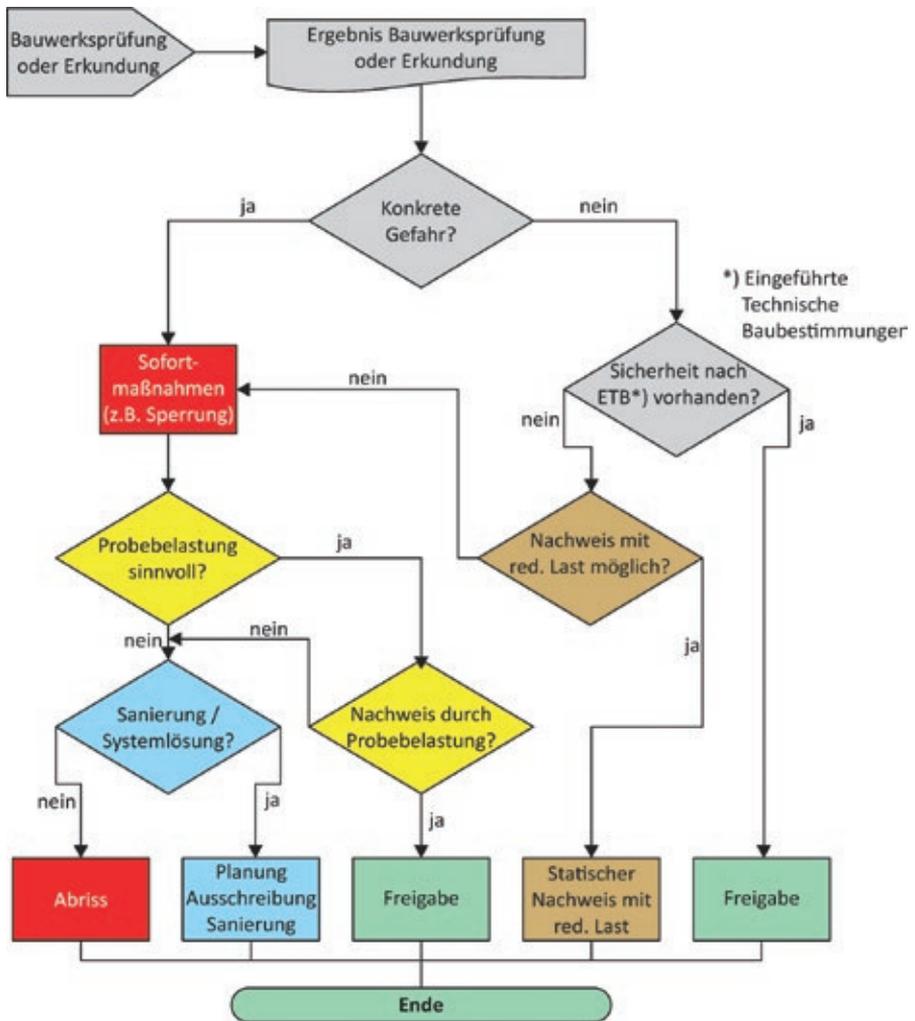
Bild 2: Flussdiagramm zur Beurteilung der Tragfähigkeit

Ziel war es, den „Löwenhof“ als wichtiges historisches Gebäude am Dortmunder Wall im Stadtbild zu erhalten und gleichermaßen die wirtschaftlichste Lösung zu finden. Hierzu wurde eine Steuerungsgruppe eingesetzt, die bestehend aus Bauherrenvertretern, Architekten, Ingenieuren und Sondergutachtern den Planungsablauf in einem Flussdiagramm vorab definierte (Bild 2).

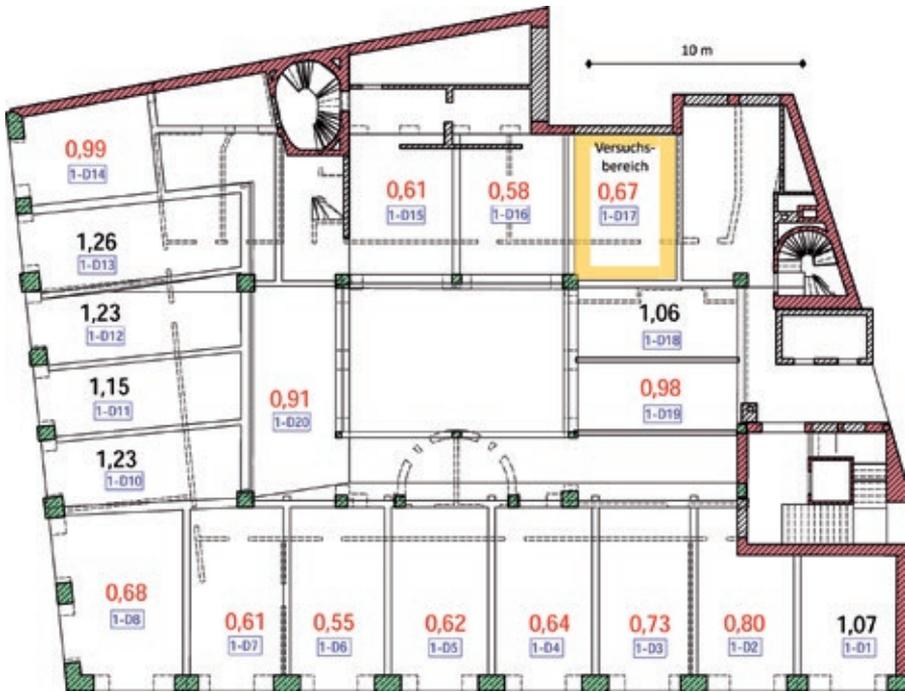
Bild 3: Grundriss 1. OG und Ausnutzungsgrade  $\eta$  der Decke über 1. OG Zeichnung: aus [4]

Auf der Grundlage der aufgenommenen Parameter berechnete das Ingenieurbüro HEG Ausnutzungsgrade der insgesamt 88 Deckenfelder unter Annahme einer Verkehrslast  $p_k = 3,0 \text{ kN/m}^2$  [4]. Die Ergebnisse streuten zwischen  $0,37 \leq \eta \leq 1,46$  (Bilder 3 und 4) und lagen damit bereits bei charakteristischen Lasten deutlich unter  $\eta < 1,0$  ( $\eta = E_k/R_d$ ).

(Tabelle 2), die übereinanderlagen und alle einen kleineren Ausnutzungsgrad als den Mittelwert  $\eta_M = 0,81$  aller vorab untersuchten Decken auswiesen (Bild 3, gelb markiert). Es handelte sich bei allen Deckenkonstruktionen um 1-Feld-Systeme ohne Durchlaufwirkung, so dass keine Stützmomente nachgewiesen werden mussten.

Mit den Ergebnissen der Voruntersuchungen wurden aus der Grundgesamtheit die maßgebenden Bereiche ausgewählt, d. h. die Decken mit den kleinsten Ausnutzungsgraden  $\eta$ . Es konnten 5 der insgesamt 88 Deckenfelder für Belastungsversuche identifiziert werden

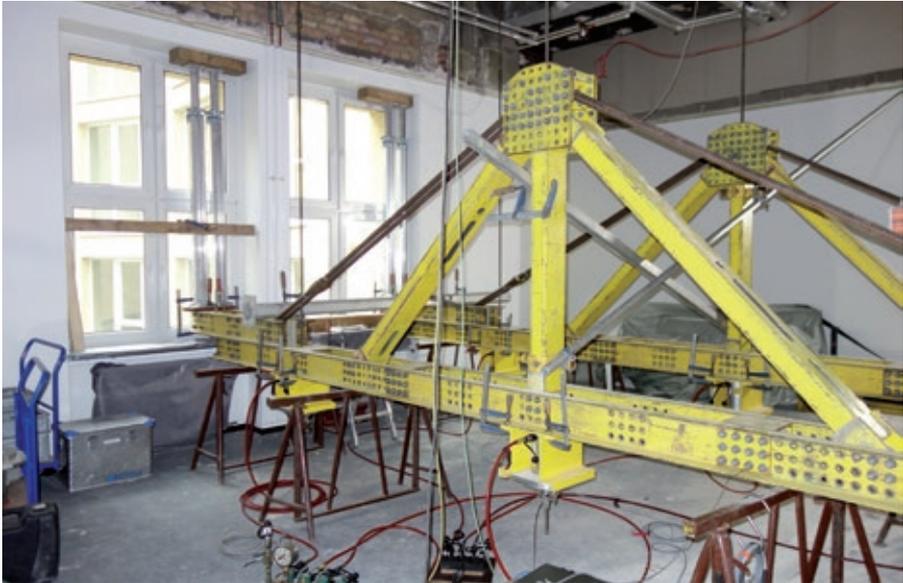
Bild 5: Belastungsrahmen mit Hydraulikpresse und Zugstangen

Die Erzeugung der Versuchslasten erfolgte geregelt mit hydraulischen Pressen in mobilen Belastungsrahmen, die rückverankert werden mussten. Die Rahmen wurden im 1. OG aufgebaut und an den Unterzügen mittels Traversen oder durch eine Stützkonstruktion rückverankert (Bilder 5 und 6). Dazu wurden Löcher durch die Decken gebohrt und Stahltraversen unterhalb der Unterzüge mit Zugstangen verbunden. Zusätzlich wurden die Unterzüge gegen die darüberliegende Etage durchgesteift. Es wurde bei der Planung des Versuchsaufbaus auf denkmalgeschützte Bereiche (Solnhofener Platten) Rücksicht genommen.

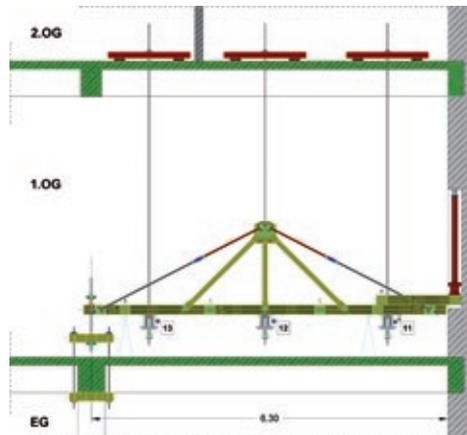
Bild 6: Belastungsrahmen mit Rückverankerung, Zugstangen und Lastverteilung

Die Versuchslasten wurden im Kräftekreislauf durch mobiles Belastungsgerät aufgebracht (Bild 6). Da die Position der Belastungsrahmen und damit die Lasteinleitung an die örtlichen Gegebenheiten angepasst werden mussten, wurden die Lastniveaus entsprechend angeglichen. Dabei wurden einzelne Schnittgrößen (Biegemomente) um bis zu 20 % überfahren.

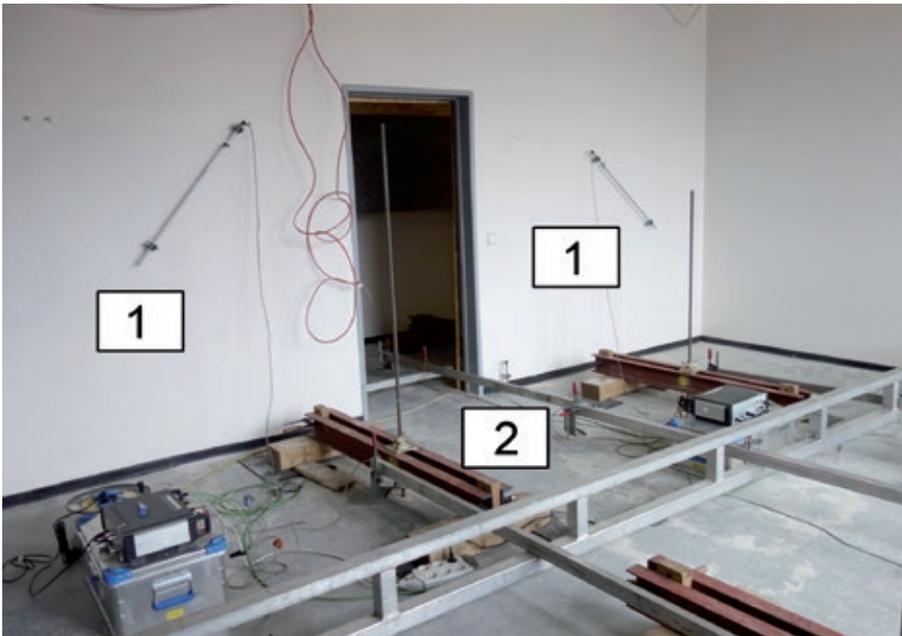
Bild 7: Lastverteilung und Messtechnik

Die Vertikalverformung der Massivdecke wurde durch induktive Wegaufnehmer WT 10 relativ zu den Unterzügen bestimmt (Messbereich von  $\pm 10$  mm, reproduzierbare Auflösung unter Baustellenbedingungen ca. 0,01 mm; Bild 7, Pos. 2).

An der Deckenunterseite in Feldmitte und über den Unterzügen wurden Dehnungen mit induktiven Wegaufnehmern WT 5 integral gemessen. Durch die Wegänderungen  $\Delta l$  konnte über die Beziehung  $\varepsilon = \Delta l / l$ , bei bekannter Basislänge  $l$ , eine integrierte Dehnung  $\varepsilon$  errechnet werden. Die Sensorik kam bei den im Feld stehenden Mauerwerkswänden zum Einsatz um festzustellen, ob sich bei großen Deckenverformungen ein Druckgewölbe ausbildet (Bild 7, Pos. 1).
