Schriftenreihe  
Konstruktiver Ingenieurbau Dresden  
Heft 43

**9. SYMPOSIUM  
EXPERIMENTELLE UNTERSUCHUNGEN  
VON BAUKONSTRUKTIONEN**

## Belastungsversuche an einer historischen Eisenbahn-Gewölbebrücke<sup>1</sup>

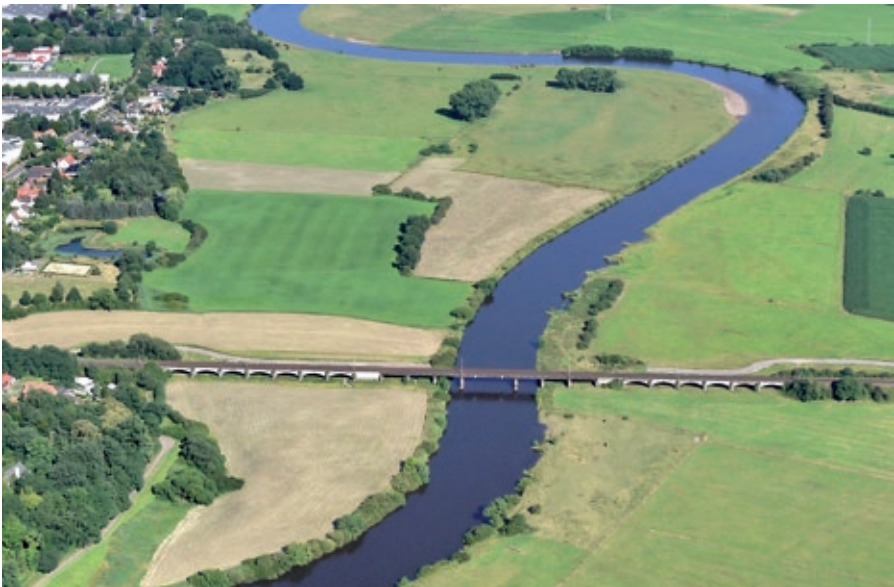
Bild 2: Zustand der Allerbrücke vor dem Ersatzneubau

Die Gestalt behielt die Allerbrücke bis ins Frühjahr 1945, als die deutsche Wehrmacht die Brücke auf dem Rückzug sprengte. Alliierte Pioniere bauten aber zwischen Mai und Juni 1945 bereits eine Stahlbehelfsbrücke ein, um ihren Truppentransport in den Süden zu organisieren. In den 1950er Jahren wurde eine dauerhaftere Stahlbrücke zur Überquerung der Aller eingebaut, die Gewölbereihen in den Flutflächen blieben aber in ihrer ursprünglichen Form erhalten (Bild 2).

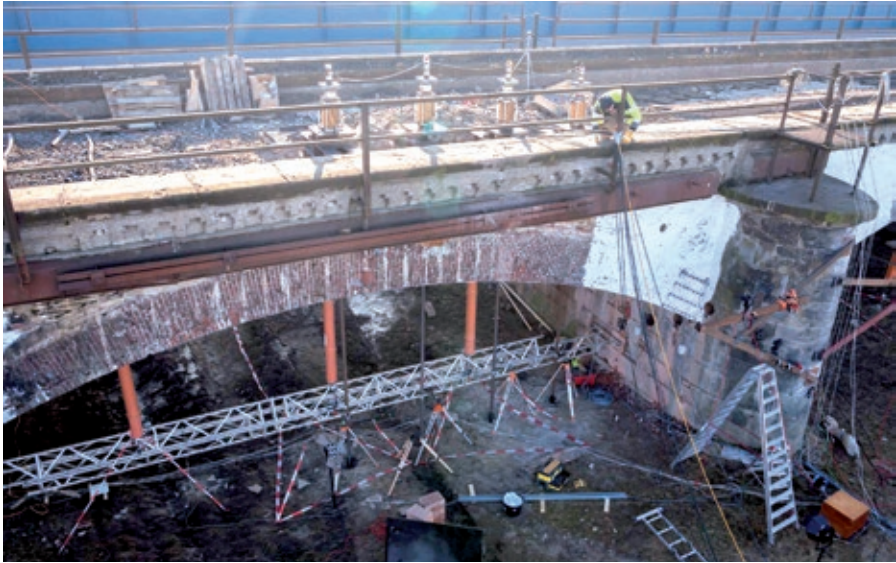
Bild 6: Blick auf den Versuchsaufbau beim 1. Versuch

Der erste Versuch fand im März 2016 statt. Der Oberbau (Schienen, Schwellen, Schotter) war bereits größtenteils rückgebaut, so dass die Lasteinleitung direkt auf den Betonplatten der Abdichtungsschutzschicht aufgebracht werden konnte (Bild 6).

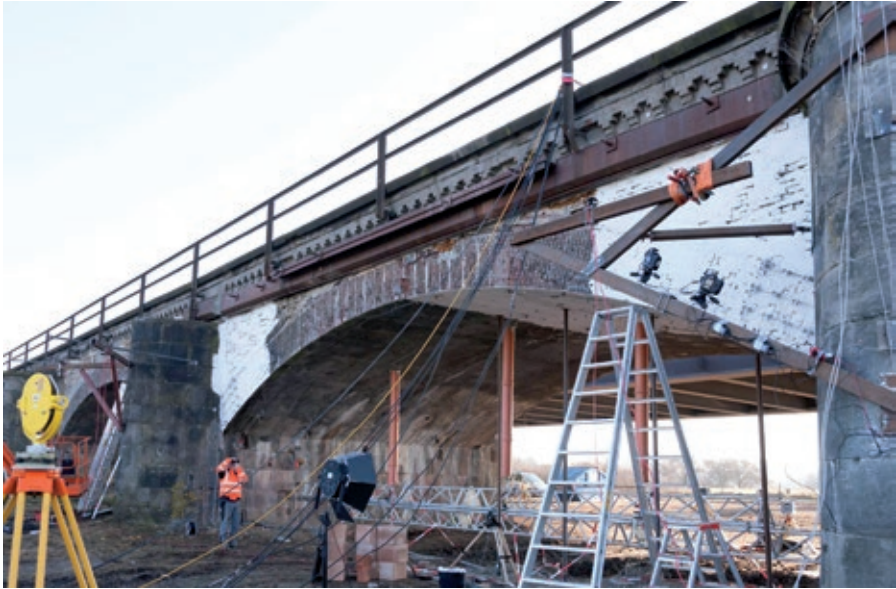
Bild 7: Blick auf die eingesetzte Messtechnik beim 1. Versuch Foto: Stephanie A. Franck

Die Belastung wurde wie geplant in sechs Laststufen mit jeweils zwei Wiederholungen bis zur maximalen Belastung von 560 t gesteigert. Die gleichzeitig erfassten Verformungsmesswerte (Bild 7) wurden online auf einem PC ausgewertet und so das Tragverhalten hinsichtlich einer beginnenden Schädigung beurteilt. Die Versuchsziellast von 5,6 MN konnte sicher aufgebracht werden.

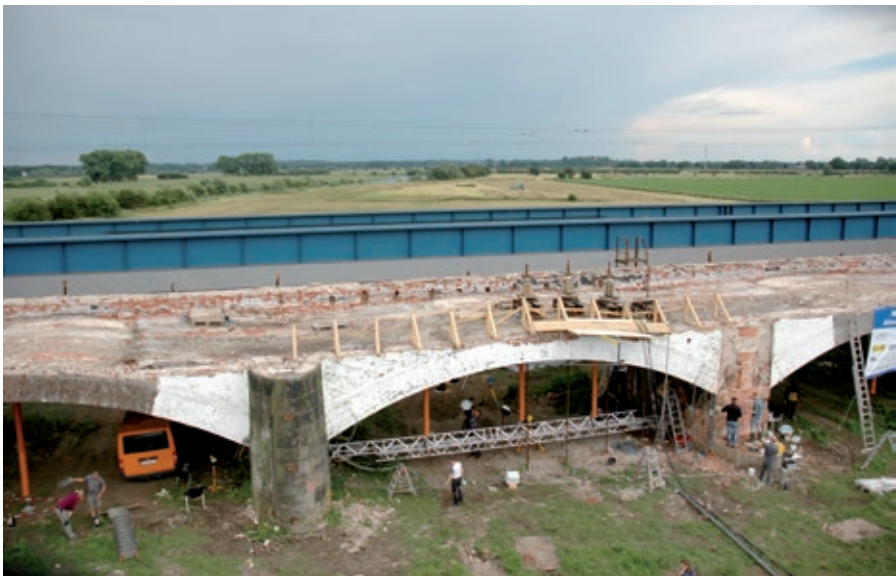
Bild 8: Blick auf den Versuchsaufbau beim 2. Versuch Foto: Jens Piehler

Der zweite Versuch wurde im Juni 2016 durchgeführt. Vor diesem Versuch wurden die Abdichtungsschicht zusammen mit den Betonplatten sowie Teile der Stirnwand im Bereich des zu untersuchenden Bogens entfernt. Auch wurde der vorgemauerte Pfeilerquerschnitt durch einen Trennschnitt abgetrennt. Dies sollte eine messtechnische Erfassung des Lastabtrags durch den inneren und äußeren Pfeilerquerschnitt ermöglichen. Die Belastungseinrichtung musste für den zweiten Versuch neu aufgebaut werden und stand direkt auf der Gewölbeoberseite bzw. dem Zwickelbeton. Als Absturzsicherung wurde für den Versuch ein Holzgeländer auf dem Bogen angebracht.

Der Zustand der Brücke zum zweiten Versuch ist in Bild 8 dargestellt.

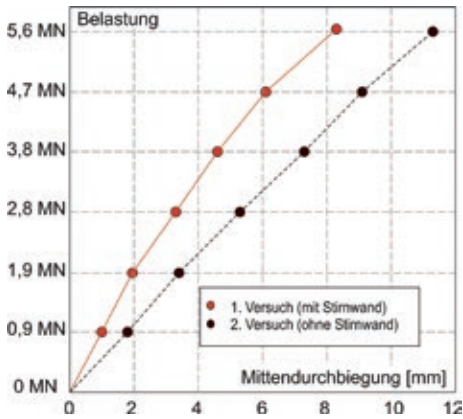
Bild 10: Vergleich der Last-Verformungs-Kurven für beide Versuche  
Grafik: Gregor Schacht

Der Einfluss der Stirnwand auf das Verformungsverhalten des Bogens war deutlich spürbar. Der Bogen wies im zweiten Versuch eine um ca. 25 % verminderte Steifigkeit und daraus resultierende größere Verformungen auf. In der Auswertung der Mittendurchbiegungen V2 des Bogens zeigt sich das weichere Tragverhalten. In Bild 10 wurden die Verformungen im ersten Lastzyklus der jeweiligen Laststufe ausgewertet und um die bis dahin eingetretenen Verformungen bereinigt.
