Schriftenreihe  
Konstruktiver Ingenieurbau Dresden  
Heft 43

**9. SYMPOSIUM  
EXPERIMENTELLE UNTERSUCHUNGEN  
VON BAUKONSTRUKTIONEN**

## Untersuchungen des Otto-Mohr-Laboratoriums an historischer Bausubstanz in und um Dresden

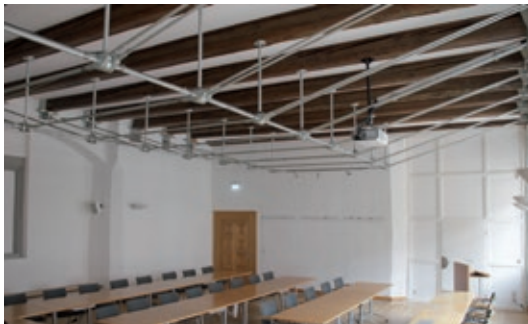
Bild 1: Unterspannung der Decke im Ratssaal Pirna, aufgenommen im Sommer 2014

Im Großen Ratssaal im Rathaus der Stadt Pirna, welches erstmals Ende des 14. Jahrhunderts urkundlich erwähnt wurde [1], wurde 1994 im Zuge der Sanierung der bestehenden historischen Holzbalkendecke eine Unterspannung angebracht, um eine stützenfreie Sicherung der Decke zu ermöglichen. Das Otto-Mohr-Laboratorium (OML) war damals damit beauftragt, die Einleitung der Vorspannkkräfte in die Unterspannungskonstruktion und die resultierenden Durchbiegungen der Deckenbalken messtechnisch zu erfassen. Mit der Zeit fielen die Zugkräfte in der Unterspannung offensichtlich deutlich ab. Fast 20 Jahre später hatte eine statische Nachrechnung zum Teil nur noch ca. 12 % Restvorspannung in der Konstruktion ergeben. Daraufhin wurde das OML

2014 beauftragt, eine Hilfskonstruktion zu errichten, um die einzelnen Zugstäbe der Unterspannung durch Entlastung der vertikalen Druckstäbe nacheinander planmäßig ablassen zu können. Über die Dehnungsdifferenz, die mithilfe von an der Oberfläche applizierten Dehnmessstreifen aufgenommen wurde, konnte die jeweilige Ausgangskraft in den entsprechenden Stäben ermittelt werden. Anschließend wurden die vom Statiker vorgegebenen Ziel-Vorspannkkräfte angebracht.

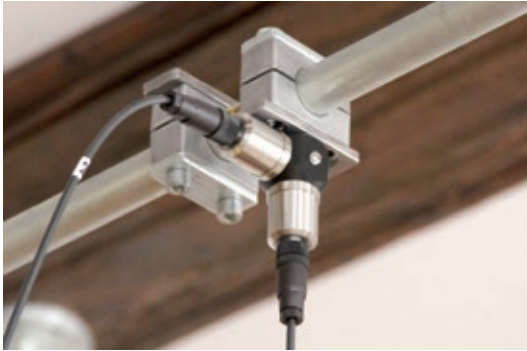
*Bild 2: Beschleunigungssensoren an einem Horizontalstab bei der Frequenzbestimmung im Sommer 2015 Foto: Sabine Wellner*

Ein Jahr später waren die Vorspannkraften in der Unterkonstruktion zu kontrollieren. Dazu sollten die Horizontalstäbe angeregt werden, um die Eigenfrequenz je Achse mit Hilfe von Beschleunigungsaufnehmern bestimmen zu können. Aus der jeweils ermittelten Frequenz lässt sich die vorhandene Vorspannkraft bestimmen. Als erstes wurde in drei der insgesamt zehn Achsen der Unterspannungskonstruktion – Achsen 3, 6 und 9 – durch das Entlasten von Druckstäben die aktuell vorhandene Vorspannkraft ermittelt. Diese hatte in allen Fällen gegenüber dem Sollwert abge-

nommen. Anschließend wurde die Vorspannung in den drei Achsen wieder auf den Sollwert gebracht. Danach wurden nacheinander an jedem der drei Horizontalstäbe zwei Beschleunigungssensoren – einer in horizontaler und einer in vertikaler Richtung – angebracht. Durch einen definierten Impuls auf den Horizontalstab wurde die jeweilige Achse angeregt und die Frequenz mit einem Transientenrecorder erfasst. Anschließend erfolgte der Abgleich mit den zuvor rechnerisch ermittelten Sollfrequenzen nach [2].

Anhand dieser Eichversuche konnte nun in allen verbleibenden Achsen durch die gezielte Anregung die vorhandene Vorspannkraft ermittelt werden. Als Ergebnis zeigte sich ein uneinheitliches Bild. In den Achsen 3, 6, und 9, die auf den Sollwert angespannt worden waren, war die Übereinstimmung erwartungsgemäß gut. In den übrigen Achsen waren in der Regel Vorspannkraftverluste zu verzeichnen. Folglich wurde empfohlen, die gesamte Konstruktion zeitnah nachzuspannen. Der Vorspannungszustand sollte zudem jährlich messtechnisch kontrolliert werden, um die gewünschte dauerhafte Unterspannung der Decke im Ratssaal sicherzustellen. Dies kann mit der Methode der Spannkraftermittlung mittels Schwingungsmessung am nun kalibrierten System erfolgen.

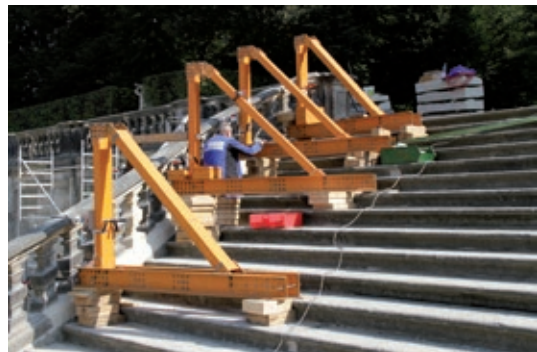
Bild 4: Aufbau der Belastungsrahmen auf der westlichen Treppe Foto: Sabine Wellner

Bei Belastungsversuchen dieser Art werden in der Regel äquivalente Einzellasten eingetragen, s. z. B. [4], da eine horizontale Linienlast versuchstechnisch nur schwierig zu realisieren ist. In diesem Fall wurden vier sehr massive Belastungsrahmen benötigt, die zusätzlich noch mit massiven Stahlplatten beschwert wurden. Zum einen sollte durch ein hohes Eigengewicht quasi ein Widerlager für die einzuleitende Belastung geschaffen werden. Zum anderen sollte verhindert werden, dass sich die Rahmen während des Versuchs von den Stufen auf der Belastungsseite abheben, kippen oder verkanten. Da das Eigengewicht hierfür noch nicht ausreichte, wurde der untere Sandsteinsockel der Balustrade mit als Widerlager herangezogen. Durch diese Maßnahmen konnte auf eine zusätzliche Rückverankerung in den Stufen beispielsweise mit Dübeln verzichtet werden.

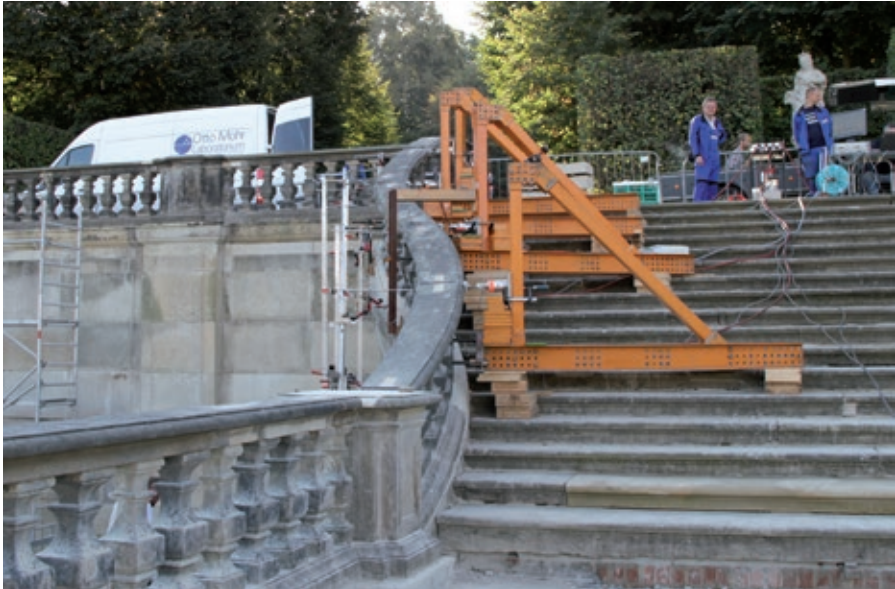
Bild 5: Belastungsversuch an einer Balustrade der „Stillen Musik“ Foto: Sabine Wellner

Der Handlauf der Balustrade setzt sich aus insgesamt fünf Sandsteinelementen zusammen, die jeweils mit Stoßfugen mit Bleiverguss verbunden sind. Die vier äquivalenten horizontalen Einzellasten sollten an den kritischsten Punkten, nämlich an den Stößen der Handlaufelemente, mit synchronisierten hydraulischen Pressen eingeleitet werden. Dazu wurden dazwischengelegte Profile verwendet, die in ihrer Form an den Handlauf angepasst waren, um eine lediglich punktförmige Belastung zu vermeiden. Mit zwei induktiven Wegaufnehmern (IWA) je Lasteinleitungspunkt wurden die Verformungen der Balustrade aufgezeichnet. Ein IWA befand sich gegenüber des Pressenansatzpunktes in Höhe des Handlaufs, ein zweiter am Fußpunkt des am meisten beanspruchten Balusters. Mit Kraftmessdosen wurden die eingetragenen Lasten kontrolliert.

Als Abbruchkriterien waren zu große irreversible Verformungen sowie Risse, Abplatzungen oder andere Schäden während des Versuchs festgelegt worden. Es wurden mehrere Be- und Entlastungszyklen durchlaufen. Dabei wurden bis auf eine Ausnahme keinerlei bleibende plastische Verformungen oder Beschädigungen der Balustrade festgestellt. Lediglich an einer bleiverfüllten Fuge hatte sich ein Riss gebildet, der aber auch bei der höchsten Laststufe als unkritisch eingestuft werden konnte und sich bei Entlastung wieder vollständig schloss. Ein solcher Riss ist nicht untypisch für derartige Konstruktionen und ist nun zwar

vorhanden, beeinträchtigt jedoch in dieser Form weder die Gebrauchstauglichkeit noch die Tragfähigkeit.

Zusammenfassend konnte der Balustrade eine Tragfähigkeit bescheinigt werden, die über das vom Prüfstatiker geforderte Maß hinausgeht. Das Ergebnis kann auf die geometrisch vergleichbare Balustrade der östlichen Treppe übertragen werden, wenn diese baugleich saniert wird.

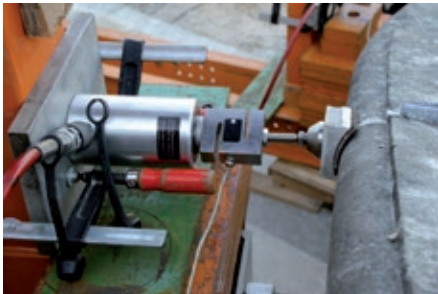
Bild 6: Belastungseinrichtung mit Hydraulikzylinder und Passstück am Handlauf der Balustrade Foto: Sabine Wellner

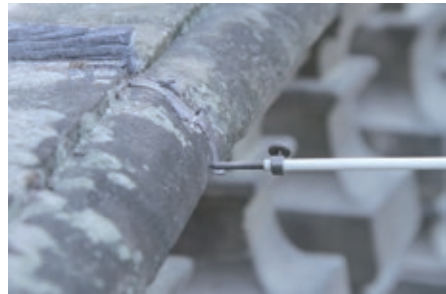
Bild 7: Wegaufnehmer zur Erfassung von Verformungen des Handlaufs Foto: Sabine Wellner

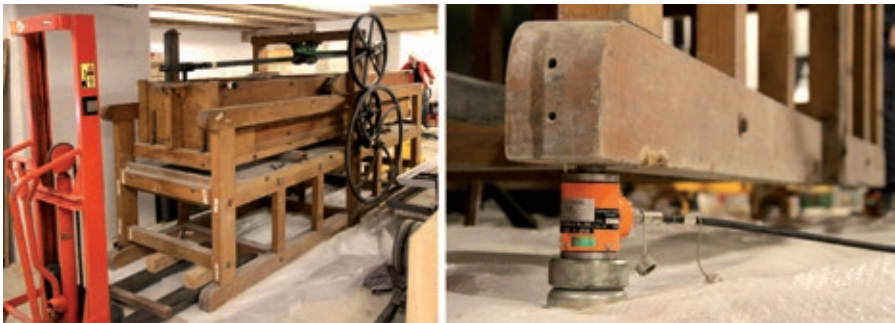
Bild 8: Historische Königsteiner Wäschemangel beim Gewichtstest Fotos: Sabine Wellner

Ein etwas ungewöhnlicher Auftrag wurde uns Ende 2016 erteilt. In den Katakomben der Festung Königstein ist u. a. eine historische Wäschemangel eingelagert, die der Öffentlichkeit zugänglich gemacht werden sollte. Deren Gewicht war vor Ort zu bestimmen, damit ein geeigneter Ausstellungsort mit ausreichender Tragfähigkeit gewählt werden konnte. Dazu wurde die Wäschemangel angehoben und auf insgesamt vier Kraftmessdosen aufgesetzt. Aus der Summe der aufgezeichneten Kräfte konnte das Gesamtgewicht bestimmt werden. Stattliche 750 kg brachte das Schmuckstück auf die Waage, was aber kein Problem für die meisten Museumsdecken ist.

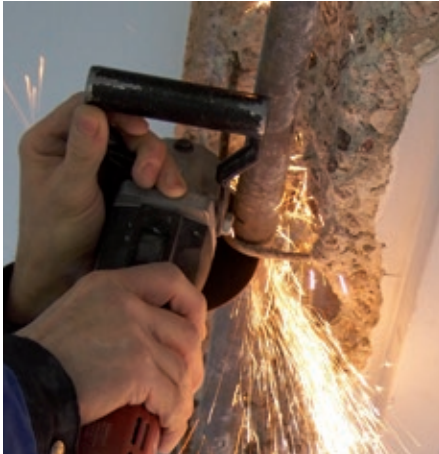
*Bild 10: Entnahme eines Bewehrungsseisens eines Unterzugs über dem Erdgeschoss im Beyer-Bau*

Im Dezember 2016 fand eine erste orientierende Stahlentnahme in einem Unterzug über dem Erdgeschoss statt. Der Unterzug selbst hat eine lichte Weite von fast 6 m, der Steg ist 35 cm breit und ca. 60 cm hoch. Entnommen wurde einer von vier Stäben der Biegezugbewehrung. Es handelte sich um einen glatten Rundstahl mit einem Durchmesser von ca. 30 mm. Die Oberflächenqualität des Stabes war sehr gut. Nach der Stahlentnahme und der Dokumentation der Entnahmestelle wurde ein Ersatzstab aus B500 mit 28 mm Durchmesser und 2 × 52,5 cm Übergreifungslänge eingebaut, um die ursprüngliche Tragfähigkeit wiederherzustellen. Anschließend wurde die Entnahmestelle mit einer zementhaltigen Matrix verschlossen. Im Otto-Mohr-Laboratorium wurden zwei zentrische Zugversuche an dem in zwei Hälften geteilten Bewehrungsstab durchgeführt. Die Verformungsmessung erfolgte mit einem digitalen optischen Messsystem. Die nahezu identischen Arbeitslinien zeigten einen typischen Verlauf für Bewehrungsstähle. Bei 356 N/mm<sup>2</sup> wurde die Streckgrenze erreicht. Dieser Wert liegt deutlich über der charakteristischen Streckgrenze, die nach [7] für Rundstähle aus jener Zeit angesetzt werden darf. Ab 1,5 % Dehnung begann der Stahl, sich deutlich zu verfestigen. Die Maximalspannung betrug 565 N/mm<sup>2</sup>, die zugehörige Dehnung 16,6 %. Bei

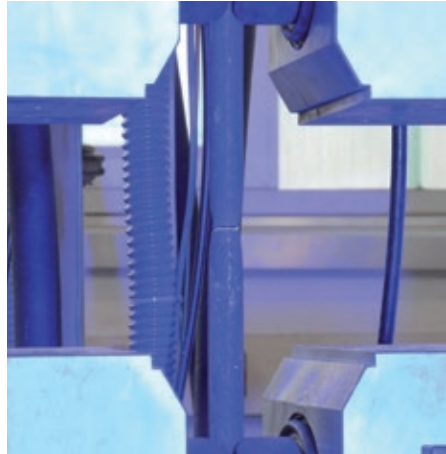
*Bild 11: Bestimmung der Zugfestigkeit des entnommenen historischen Bewehrungsstahls; in der Mitte ist deutlich die Einschnürung im Bruchbereich zu erkennen*

30,5 % Dehnung versagte das Material bei einer Spannung von 453 N/mm<sup>2</sup>. Damit wurde in Punkto Festigkeit und Duktilität ein für die damalige Zeit sehr leistungsfähiger Stahl verwendet, der nicht weit von den heutigen Anforderungen entfernt ist.
