## 3-D Punktmessung an einer Staumauer

In einer Pilotstudie im Rahmen des Diplomvermessungskurses der ETH Zürich 1997 wurde die Anwendbarkeit photogrammetrischer Verfahren der Deformationsmessung an Staumauern evaluiert, zunächst mit dem Ziel der Ergänzung bzw. Verdichtung geodätischer Messungen. Aufgrund des hohen Automatisierungsgrades bei der Auswertung erlaubt die Photogrammetrie die Aufnahme einer deutlich größeren Anzahl von Meßpunkten, was es dem Staumauerbetreiber erlaubt, über die reine Deformationsanalyse hinaus beispielsweise auch Schereffekte zu untersuchen. Die Studie wurde an der Staumauer Nalps im Schweizer Kanton Graubünden durchgeführt. Bei der Staumauer Nalps handelt es sich um eine Betonmauer mit einer Kronenlänge von 480m und einer Höhe von 100m auf der Luftseite. Die maximalen Deformationen der Mauer betragen in Abhängigkeit vom Wasserstand sowie saisonalen und kurzfristigen Temperatureffekten etwa 80 mm.

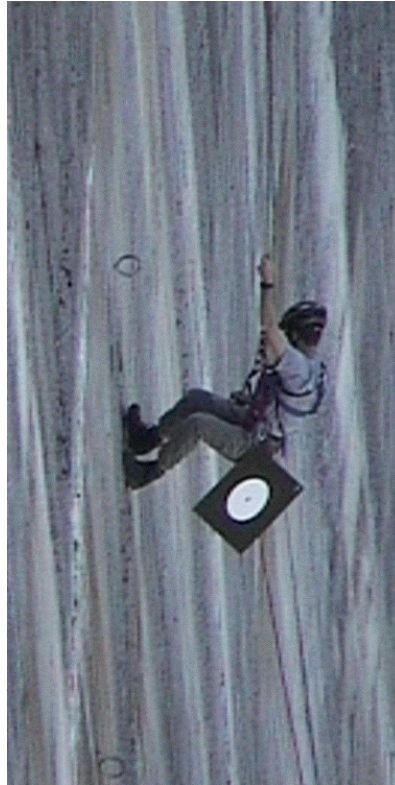
Abb. 2: Anbringen von Zielmarken an der Staumauer

Aufgrund der sehr hohen Anforderungen hinsichtlich Genauigkeit und Zuverlässigkeit wurden Punkte an der Staumauer durch Zielmarken signalisiert. Im Gegensatz zu den Meßpfeilern für die geodätische Netzmessung, welche schon während der Bauphase angebracht wurden, mußten die Zielmarken für die photogrammetrische Punktbestimmung im Rahmen der Pilotstudie nachträglich angebracht werden. Dabei wurden im alpinistischen Stil insgesamt 60 regelmäßig verteilte Zielmarken aufgeklebt. Um eine Bildkoordinatenbestimmung mit Subpixelgenauigkeit zu ermöglichen und einen Durchmesser von mindestens 4-5 Pixeln im Bild zu gewährleisten, wurden die Zielmarken als weiße Kunststoffscheiben mit einem Durchmesser von 25 cm auf schwarzem Hintergrund realisiert; zusätzlich wurde eine zentrische Markierung für eine Referenzmessung per Theodolit integriert.
