## Methodisches Vorgehen bei der Revitalisierung und Umnutzung der historischen Schwesternhäuser in Kleinwelka bei Bautzen

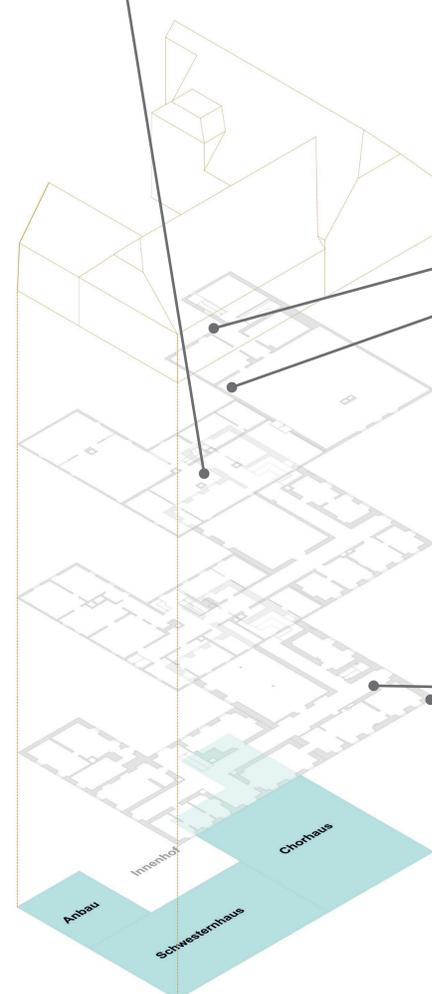
### Tragwerksanalyse Hängewerk

Im Dachstuhl des Schwesternhauses wurde 1770 ein Hängewerk eingebaut, um im Dachgeschoss einen stützen- und wandfreien Schlafsaal zu erhalten. Es waren dafür komplexe schmiedeeiserne Verbindungsmittel notwendig. Nachfolgende Abbildung zeigt den schematischen Lastabtrag im Längs- und Querschnitt.
