Tagungsband 25. Dresdner Brückenbausymposium

11 Sicherung der Rheinbrücke Leverkusen – Von der Schadensaufnahme zum Instandsetzungsmanagement unter Berücksichtigung der Altstahlproblematik

Dr.-Ing. Gero Marzahn; Dr.-Ing. Markus Hamme Landesbetrieb Straßenbau NRW, Gelsenkirchen

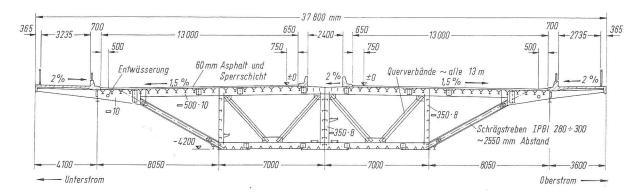
Der im Regelbereich 37,80 m breite Brückenquerschnitt wird aus einem zweizelligen Hohlkasten mit seitlichen Kragarmen (Bild 11.3) gebildet. Im letzten Feld auf der Leverkusener Seite findet eine Querschnittsaufweitung auf 45,25 m statt.

Die Hohlkästen sind im Abstand von ca. 2,55 m durch Querrahmen und bei jedem fünften Querrahmen zusätzlich noch durch einen Querverband ausgesteift. Die Kragarme werden durch Längsträger unterstützt, die wiederum in jeder Querrahmenachse mit Schrägstreben am Hohlkasten angeschlossen sind.

Bild 11.3: Regelquerschnitt [1]
