26. DRESDNER BRÜCKENBAUSYMPOSIUM

14./15. MÄRZ 2016

Reparatur der Autobahnbrücke über die Süderelbbrücke nach schwerem Schiffsanprall – Nachrechnung, Planung, Ausführung, Analyse

Dipl.-Ing. Dirk Seipelt¹⁾, Dipl.-Ing. Stefan Eschweiler²⁾, Dipl.-Ing. Thomas Neysters¹⁾, Brinja Coors M.Sc.¹⁾, Dipl.-Ing. Martin Grassl¹⁾

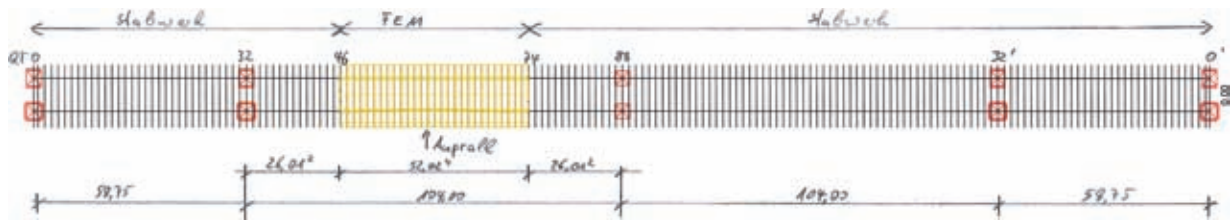
Bild 6: Kombiniertes Stabwerk-FEM-Modell

Um die vorhandene Verkehrssituation zu entspannen, wurde zuerst statisch untersucht, ob eine 2-spurige Verkehrsführung eingerichtet werden konnte. Für die Nachweise des geschädigten Hauptträgers wurde im Bereich des Anpralls eine Schwächung des Querschnittes des Untergurtes von 50 % angenommen. Die zwei Fahrstreifen wurden mittig über dem intakten Längsträger angeordnet. Es wurde die Verkehrsbeanspruchung nach Brückenklasse 60 nach DIN 1072 (1967) angesetzt. Da dieser Verkehrsansatz nach DIN 1072 nicht mehr heutigen Normen sowie dem tatsächlichen sehr hohen Verkehrsaufkommen entspricht, wurde ein Mindestabstand der LKW rechnerisch berücksichtigt. Für die Nachrechnung des geschädigten Bauwerks unter eingeschränkter Verkehrslast wurde ein 4-feldriger Durchlaufträger mit einem kombinierten Stabwerk- und FE-Modell aufbereitet. Der durch den Schiffsanprall beschädigte Bereich wurde mit Flächenelementen nach den Ergebnissen der Schadensvermessung modelliert, sodass der verformte Zustand des Bauwerks korrekt abgebildet werden konnte (siehe Bild 6 und Bild 7).

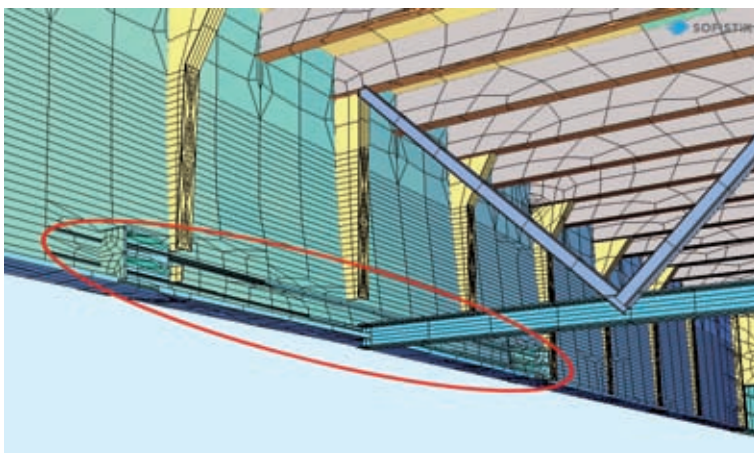
Bild 14: FE-Modell, Ansicht mit Spannvorrichtung und zusätzlichem Querschott (Grafik: Ingenieurbüro Grassl GmbH)

Mit den Berechnungen konnte die durch die Vorspannung vorgesehene Kraftumlagerung nachvollzogen und eine Aussage über die dabei auftretenden Spannungen am Bauwerk unter Berücksichtigung der durch den Anprall verursachten Verformungen gemacht werden. Wie sich baubegleitend beim Monitoring zeigte, stimmten die Ergebnisse der statischen Berechnung sehr gut mit den Messwerten überein.

Die Bemessung der Verstärkungsmaßnahmen für den Überbau wurde ebenfalls an dem bereits in Bild 6 dargestellten, verformten statischen FE-Modell durchgeführt. Dabei wurde der zuvor beschriebene Instandsetzungsablauf vollständig simuliert (Bild 14).
