26. DRESDNER BRÜCKENBAUSYMPOSIUM

Reparatur der Autobahnbrücke über die Süderelbbrücke nach schwerem Schiffsanprall – Nachrechnung, Planung, Ausführung, Analyse

Dipl.-Ing. Dirk Seipelt¹⁾, Dipl.-Ing. Stefan Eschweiler²⁾, Dipl.-Ing. Thomas Neysters¹⁾, Brinja Coors M.Sc.¹⁾, Dipl.-Ing. Martin Grassl¹⁾

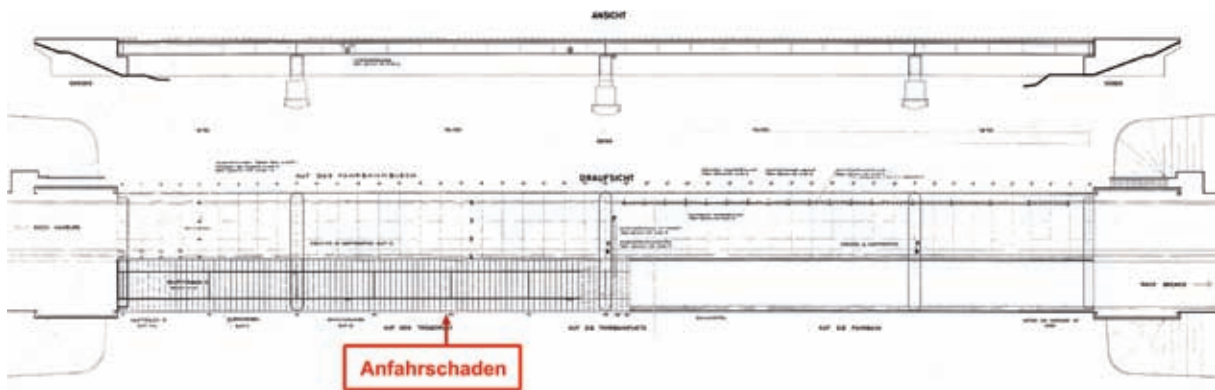
Bild 2: Ansicht und Draufsicht Südereilbbrücke

Bei der Süderelbbrücke handelt es sich um eine 4-feldrige, 325,50 m lange (58,75 m – 104 m – 104 m – 58,75 m) Stahlbrücke aus dem Jahr 1965. Bild 2 zeigt eine Übersicht. Die Brücke ist Bestandteil der Autobahn A 1 und stellt neben der A 7 den

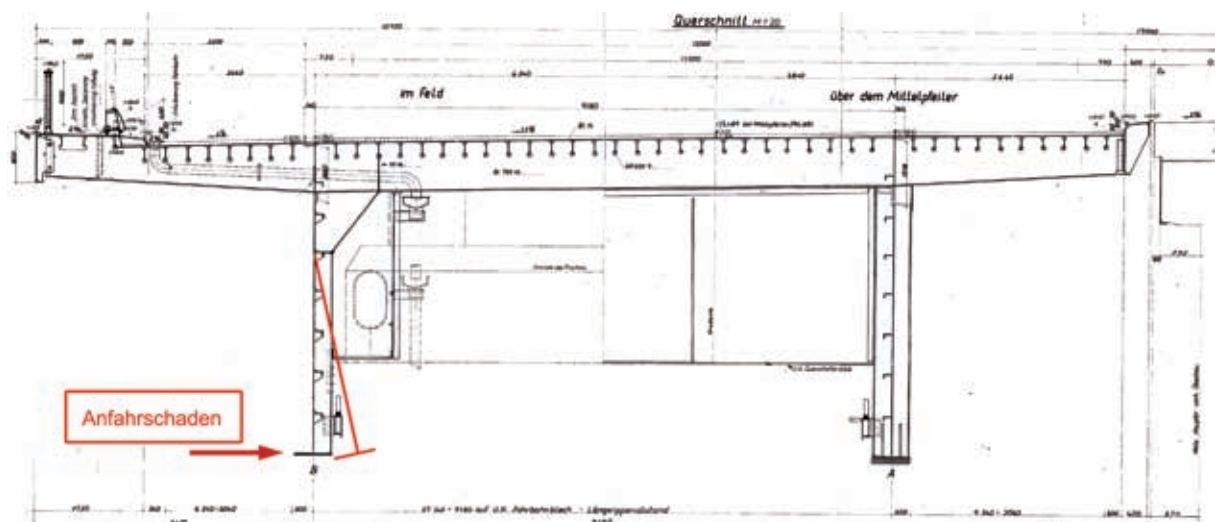
Bild 3: Brückenquerschnitt

Bild 3 zeigt das horizontale Aussteifungssystem der Brücke. Für die Gesamtquersteifigkeit der Brücke sind alle 26 m Querscheiben zwischen den Hauptträgern vorhanden (rechts im Querschnitt dargestellt). Zusätzlich sind in regelmäßigen Abständen Quersteifen angeordnet, die zusammen mit den Querträgern einen Rahmen bilden (links im Querschnitt dargestellt).

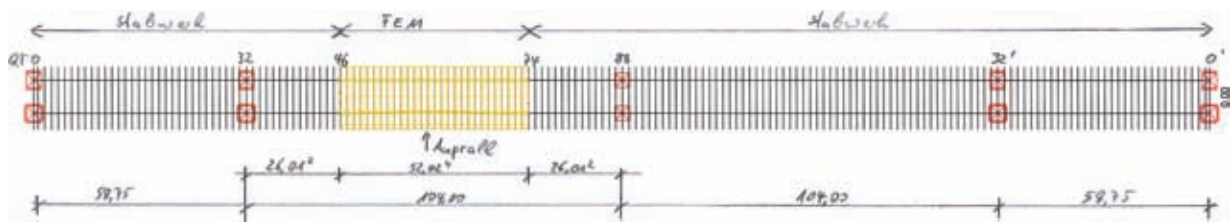
Bild 6: Kombiniertes Stabwerk-FEM-Modell

Um die vorhandene Verkehrssituation zu entspannen, wurde zuerst statisch untersucht, ob eine 2-spurige Verkehrsführung eingerichtet werden konnte. Für die Nachweise des geschädigten Hauptträgers wurde im Bereich des Anpralls eine Schwächung des Querschnittes des Untergurtes von 50 % angenommen. Die zwei Fahrstreifen wurden mittig über dem intakten Längsträger angeordnet. Es wurde die Verkehrsbeanspruchung nach Brückenklasse 60 nach DIN 1072 (1967) angesetzt. Da dieser Verkehrsansatz nach DIN 1072 nicht mehr heutigen Normen sowie dem tatsächlichen sehr hohen Verkehrsaufkommen entspricht, wurde ein Mindestabstand der LKW rechnerisch berücksichtigt. Für die Nachrechnung des geschädigten Bauwerks unter eingeschränkter Verkehrslast wurde ein 4-feldriger Durchlaufträger mit einem kombinierten Stabwerk- und FE-Modell aufbereitet. Der durch den Schiffsanprall beschädigte Bereich wurde mit Flächenelementen nach den Ergebnissen der Schadensvermessung modelliert, sodass der verformte Zustand des Bauwerks korrekt abgebildet werden konnte (siehe Bild 6 und Bild 7).

Die Bemessung der Verstärkungsmaßnahmen für den Überbau wurde ebenfalls an dem bereits in Bild 6 dargestellten, verformten statischen FE-Modell durchgeführt. Dabei wurde der zuvor beschriebene Instandsetzungsablauf vollständig simuliert (Bild 14).

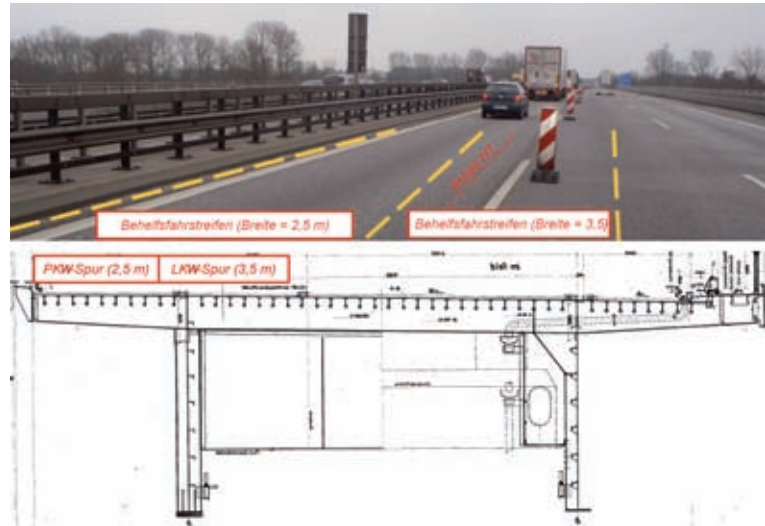
lenkende Maßnahmen auf Grundlage der StVO durchgeführt (Bild 8):

Bild 8: Empfohlene 2-spurige Verkehrsführung auf dem Bauwerk (Foto: Ingenieurbüro Grassl GmbH; Zeichnung: LSBG)

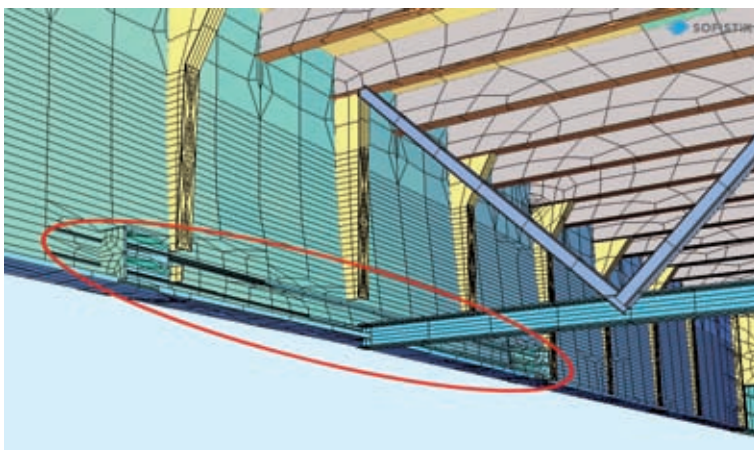
Mit den Berechnungen konnte die durch die Vorspannung vorgesehene Kraftumlagerung nachvollzogen und eine Aussage über die dabei auftretenden Spannungen am Bauwerk unter Berücksichtigung der durch den Anprall verursachten Verformungen gemacht werden. Wie sich baubegleitend beim Monitoring zeigte, stimmten die Ergebnisse der statischen Berechnung sehr gut mit den Messwerten überein.

Bild 14: FE-Modell, Ansicht mit Spannvorrichtung und zusätzlichem Querschott (Grafik: Ingenieurbüro Grassl GmbH)
