Messtechnische Bewertung des Zustandes des spannungsrissskorrosionsgefährdeten Spannstahles des U-Bahnhofs Poccistraße in München

Hermann Weiber¹, Katrin Runtemund¹, Christian Glomp²

Zusammenfassung: Im Münchner U-Bahnhof Poccistraße wurden in der Gewölbedecke gekrümmte Stabspannglieder aus vergütetem Spannstahl St 110/135 verwendet, die eine erhöhte Spannungsrisssgefahr des Spannstahles aufweisen.

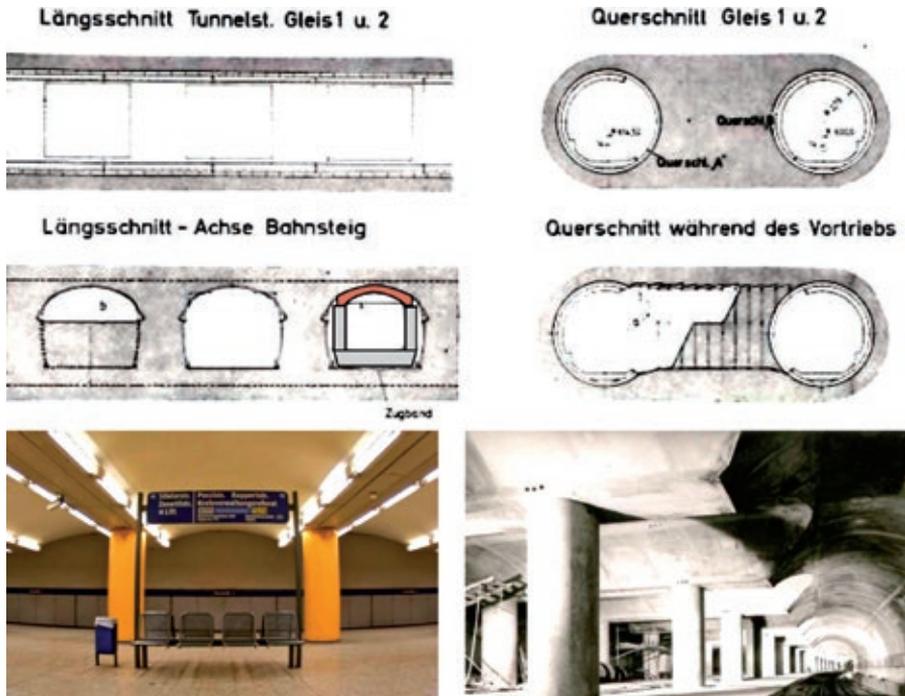
Der U-Bahnhof Poccistraße liegt auf der Strecke der U1 zwischen den Bahnhöfen Goetheplatz und Implerstraße. Die beiden Tunnelröhren wurden im Schildvortrieb mit Stahlbetontübbings in den Jahren 1974/1975 errichtet. Im Bereich des Bahnhofs wurden die beiden Tunnelröhren mit insgesamt 31 Querstellen verbunden und auf 2 Stützenreihen abgestützt. Die Bahnhofssohle wurde in einer 115 cm starken Stahlbetonplatte hergestellt. Die im Scheitelpunkt 30 cm und im Randbereich 50 cm starken Tonnenschalen sind in Längsrichtung beschränkt vorgespannt (s. Bild 1).

Bild 1: Herstellung des Bahnhofs Poccistraße Pläne: Auszüge aus der Bestandsstatik; Fotos unten: Christian Glomp; Grafik: Katrin Runtemund

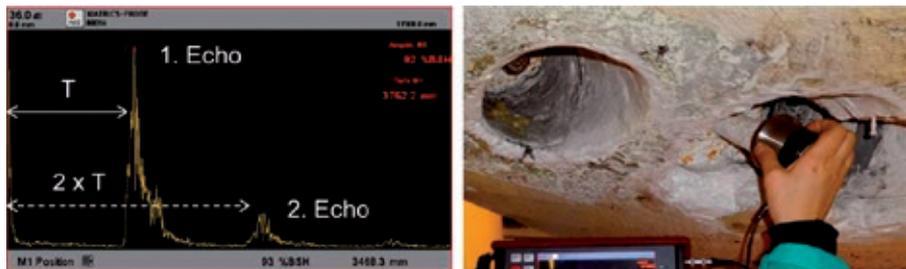
Bei der Ultraschallprüfung wird der Prüfkopf auf das Stabende aufgesetzt. In Bild 4 ist der Messaufbau exemplarisch dargestellt.

Mithilfe eines piezoelektrischen Schwingers werden Schallimpulse in den Prüfkörper eingeleitet. Letztere werden an der Stabendfläche (Bruchstelle oder Stabende) reflektiert. Durch Messung der Laufzeit zwischen ausgesendetem und dem reflektierten und wieder empfangenen Impuls kann über die materialspezifische Ausbreitungsgeschwindigkeit des Schallsignals die Lage T (= Tiefe) der Stabendfläche ermittelt werden.

Fall 1: $T = L$ → Spannglied intakt

Bild 4: Ultraschallprüfverfahren

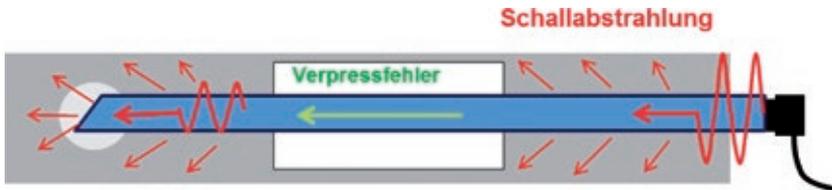
Bild 5: Schallabstrahlung bei verpressten Spanngliedern

Durch den Kontakt des Stabes mit dem umgebenden Verpressmörtel kommt es zu einer Schallabstrahlung in den angrenzenden Mörtel und damit – je nach Injektionsgrad – zu einer mehr oder weniger großen Dämpfung des Signals. So ist der Energieverlust des Ultraschallsignals bei einem gut verpressten Spannglied (oder bei wassergefülltem Hüllrohr) deutlich höher als bei einem Spannglied mit Verpressfehlern (s. Bild 5).

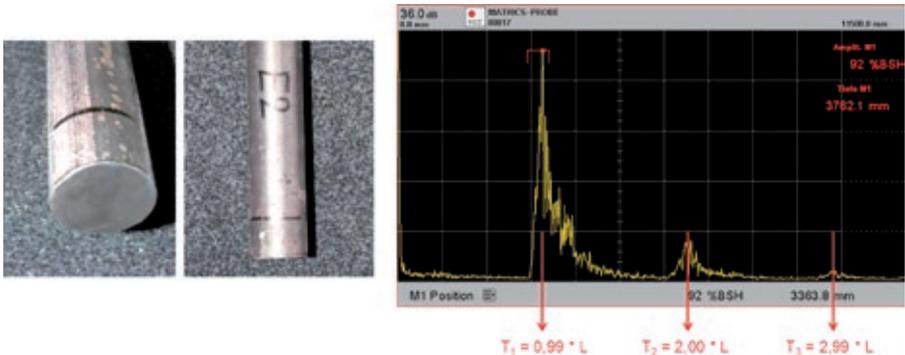
In einem ersten Schritt wurden zur Abschätzung der maximal erzielbaren Reichweite die Stabenden optimal, d. h. eben sowie lotrecht zur Stabachse, vorbereitet. Unter diesen Bedingungen konnten insgesamt drei Reflexionen erfasst werden, was einer max. Reichweite von ca. 11,4 m entspricht (s. Bild 6).

Bild 6: Ermittlung der maximalen Reichweite

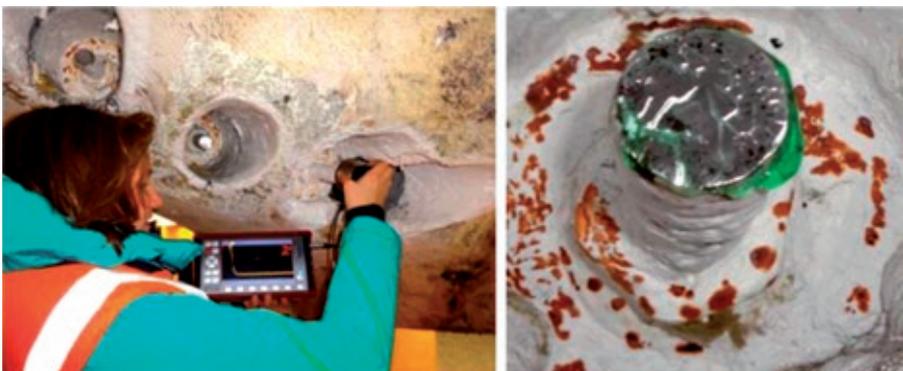
Die Untersuchungen am Bauwerk wurden im Zeitraum November/Dezember 2015 durchgeführt. Es wurden Messungen an insgesamt zwei der 31 Tonnenschalen durchgeführt. Hierzu wurden die Spannischen der A-Verankerungen (Spannanker) freigelegt und die Stabendflächen in einen ebenen und zur Achse lotrechten Zustand versetzt (s. Bild 8). Nur bei zwei der getesteten 46 Spannglieder je Schale waren beide Stabenden zugänglich, die übrigen Spannglieder konnten nur von einer Seite geprüft werden.

Bild 8: Messung am Bauwerk (links), Ankopplungsfläche (rechts)
