Schriftenreihe Konstruktiver Ingenieurbau Dresden Heft 55

11. SYMPOSIUM EXPERIMENTELLE UNTERSUCHUNGEN VON BAUKONSTRUKTIONEN

Experimentelle Untersuchung von Balkenreihentragwerken

Dipl.-Ing. Oliver Steinbock¹, Hon.-Prof. Dr.-Ing. habil. Olaf Mertzsch², Dipl.-Ing. (FH) Sabine Wellner³

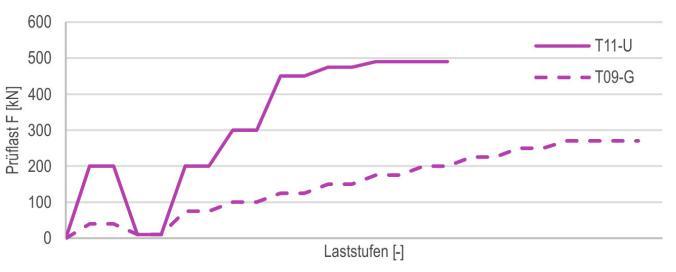
Das Aufbringen der Belastung erfolgte weggesteuert gemäß dem in Bild 6 gezeigten Lastregime. Bild 7 zeigt das Last-Verformungs-Verhalten der beiden Versuchsträger.
