28. Dresdner Brückenbausymposium

Der Rückbau der Lahntalbrücke Limburg (1964)

Dr.-Ing. Stefan Franz, Dipl.-Ing. Frank Ansorge

DEGES, Deutsche Einheit Fernstraßenplanungs- und -bau GmbH

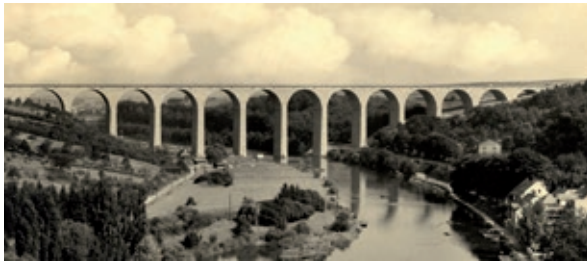
Bild 1 Errichtung der Lahntalbrücke im Zuge des Reichsautobahnbaus 1938/39
Foto: Bildverlag Foto-Heinz, Limburg

1937–1939:
Errichtung als Gewölbebogenbrücke (Bild 1)

Das Bauwerk wurde erstmals Ende der 1930er Jahre als Gewölbebogenbrücke errichtet. Die Bilder vom damaligen Bau vermitteln die aufwendige

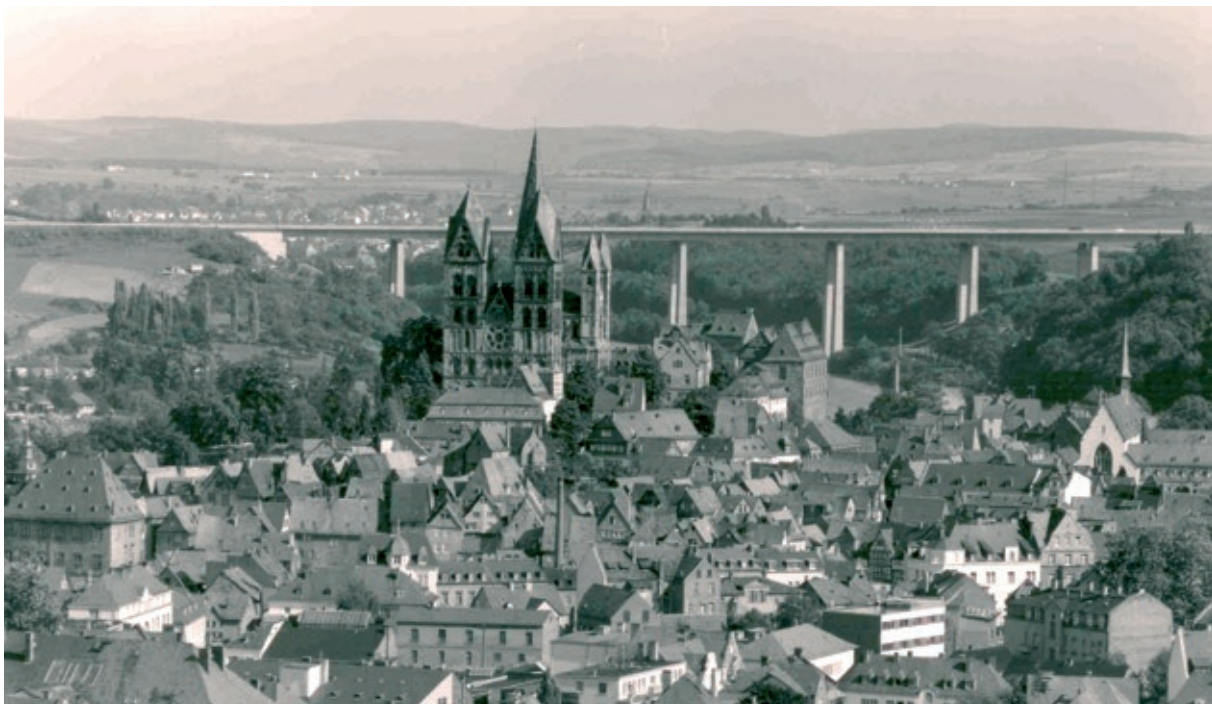
Bild 2 Ersatzbau 1964 als Spannbetonbrücke im Freivorbau errichtet

1960–1964:
Neubau als Spannbetonhohlkastenbrücke (Bild 2)

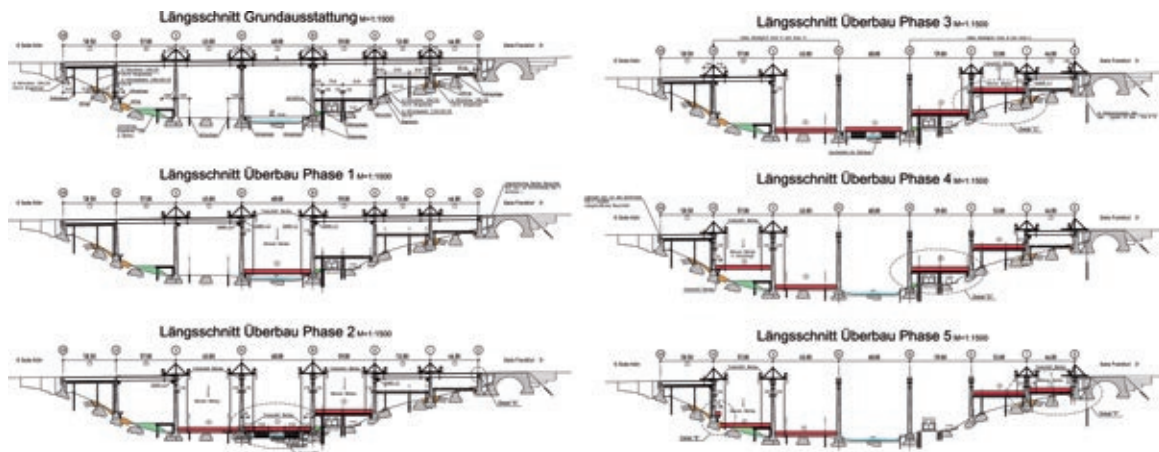
Bild 5 Rückbaukonzept gemäß Entwurfsplanung

möglich, wenn auch diese bereits abgesenkt sind. Somit ist ein Ausschwimmen des Mittelfeldes (4), s. Bild 5, erst möglich, wenn auch die Felder (3) und (5) abgesenkt sind. Der Abbruch der Felder (3) bzw. (5) ist erst möglich, sobald die Felder (2) bzw. (6) abgesenkt sind usw. Eine besondere Rahmenbedingung für diese Bauabfolge stellen die bereits in der Planfeststellung festgelegten Zeiträume dar, in denen ein Ausschwimmen des Mittelfeldes untersagt und wegen Hochwassergefahr keine Abbrucharbeiten im Uferbereich zulässig waren.

Die wesentlichen Rückbauphasen sind in Bild 5 prinzipiell dargestellt.

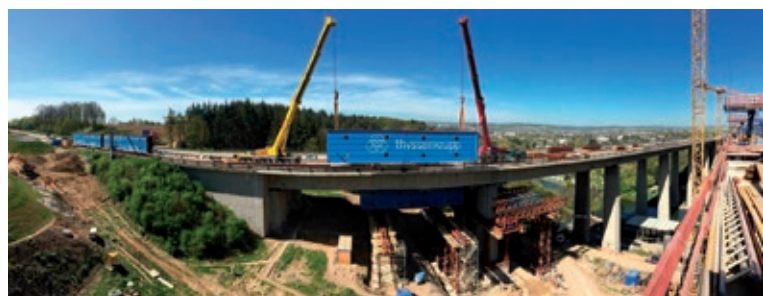
Bild 6 Einheben der Vorschubrüstung in vormontierten Einzelschüssen
Foto: Thyssen Krupp, Wuppertal

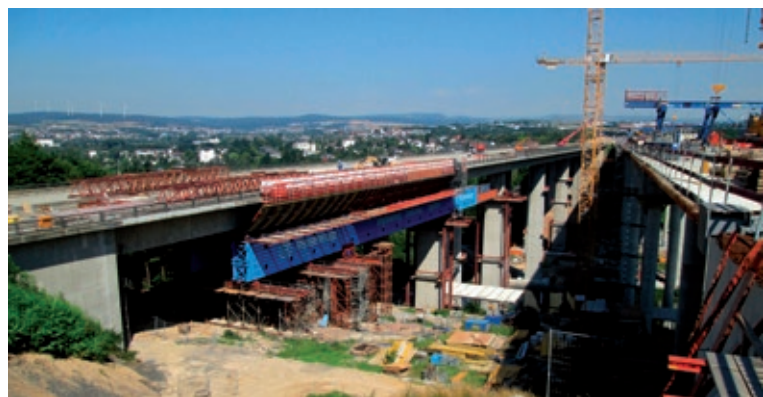
Bild 8 Fertigstellung der Vorschubrüstung mit Schutzwanne für den Abbruch des ersten Feldabschnitts von Überbaufeld 2 zu Überbaufeld 3
 Foto: DEGES

Die fertig montierte Rüstung (Bild 8) wurde entsprechend der Vorgaben aus der statischen Be-

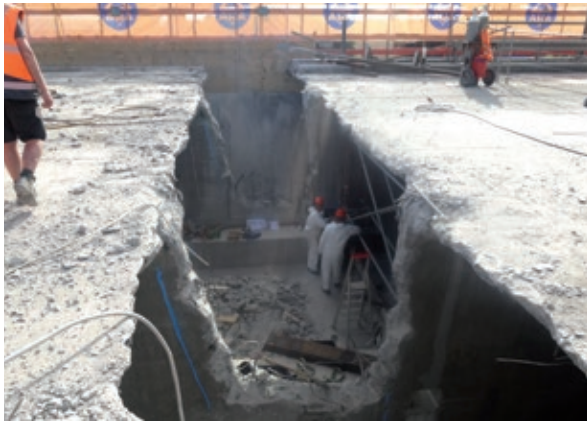
Bild 9 Arbeiten am ersten Trennschnitt im Feld 2 der Richtungsfahrbahn Köln Foto: DEGES

rechnung gegen den Überbaubau gepresst. Jetzt konnte der erste Trennschnitt im Feld 2 durchgeführt werden (Bild 9).

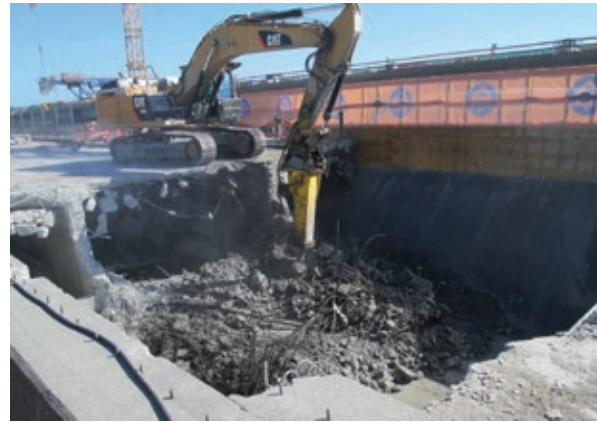
Bild 11 Rückbau des Überbaus im Schutze der Stahlwanne, die auf der Vorschubrüstung montiert ist Foto: DEGES

Mit dem Abbruchgut (Bild 11) wurden Lkw beladen, die auf dem Überbau West bereitstanden, um die Beton- und Bewehrungsmengen zur weiteren Separierung in den Trassenbereich südlich des Widerlagers zu bringen. Nach dem Rückbau des jeweiligen Brückenfeldes abzüglich

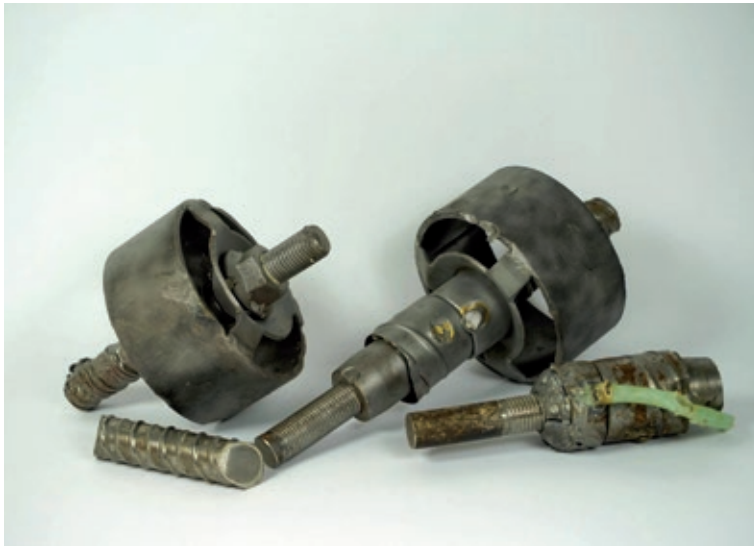
Bild 12 Ausgebaute Spannglieder mit Verankerungskörpern, Spaltzugring und Koppelmuffen Foto: Marx Krontal GmbH

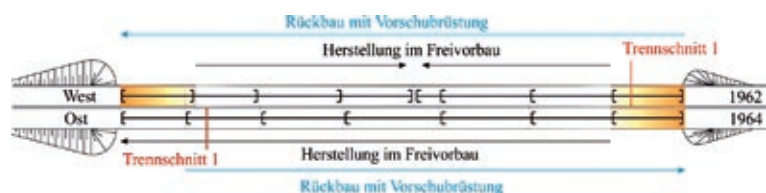
Bild 13 Herstellrichtung der Überbauten versus Rückbaurichtung mit Vorschubrüstung Zeichnung: Marx Krontal GmbH

Die angestrebte Logistik (Abbruchgut im Trassenbereich südlich des Bauwerks separieren und aufbereiten) motivierte den zuvor beschriebenen Bauablauf. Dabei war jedoch zu beachten, dass der Rückbau nur teilweise entgegen der ursprünglichen Herstellrichtung der Überbauten erfolgen sollte (Bild 13).

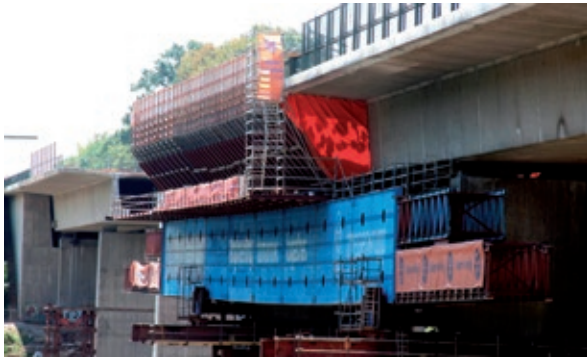
Bild 14 Verformung der Vorschubrüstung durch Vorspannen gegen den Überbau über Distanzstücke Foto: Marx Krontal GmbH

Durch das Anpressen der Vorschubrüstung an den Überbau über definierte Distanzstücke wird die Vorschubrüstung gezielt vorgespannt. Dabei wird das Ziel verfolgt, dass nur geringe Verformungsdifferenzen auftreten, wenn die Trennschnitte zum verbleibenden Überbaurest hergestellt werden. Bei dem Gesamtsystem handelt es sich um ein gekoppeltes System aus der Vorschubrüstung und dem sehr biegesteifen Betonüberbau, ähnlich wie es beim Neubau im Moment des Betonierens der Fahrbahnplatte auf dem Kastentrog und der mittragenden Vorschubrüstung vorliegt.

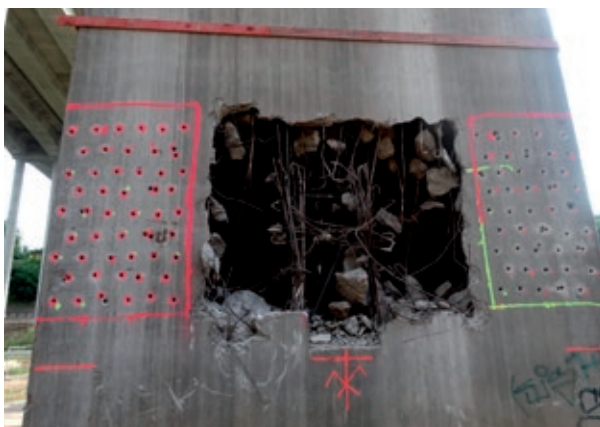
Bild 15 Front- und Stirnseite des Pfeilers mit vorbereitetem Sprengmaul und Bohrungen zum Sprengstoffbesatz

Nach Festlegung der Fallrichtungen und Fallreihenfolgen der Pfeiler wurden die Abmessungen und die Anordnung der Vorschwächungen und der keilförmigen Sprengmäuler (Bild 15) definiert. Mit der Sprengung sollten nur die Eckbereiche der Hohl Pfeiler entfernt werden, so dass das Eigengewicht der aufgehenden Pfeiler über dem Restquerschnitt eine so große Exzentrizität erzeugt, dass die Druckzone des Querschnitts sicher versagt und der Pfeiler kippt.

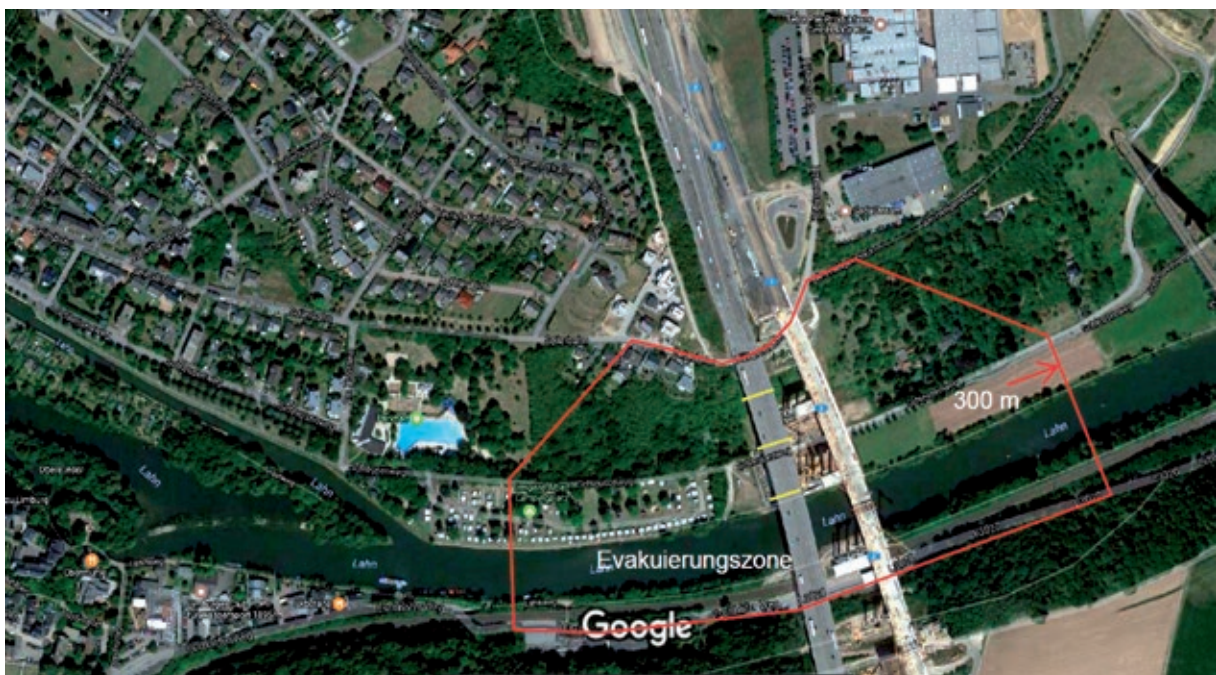
Bild 16 300-Meter-Sperrzone

In Abhängigkeit von den zu sprengenden Pfeilern, den verwendeten Sprengmitteln und der örtlichen Gegebenheiten wurden durch den Sprengmeister weitere Sicherheitsmaßnahmen festgelegt. Dazu gehörte neben der Ummantelung der Sprengmäuler mit Vlies und dessen Befestigung zur Reduzierung des zu erwartenden Streuflugs von Sprenggut insbesondere die Festlegung des Sperrkreises, einer 300-Meter-Zone um die zu sprengenden Pfeiler (Bild 16).

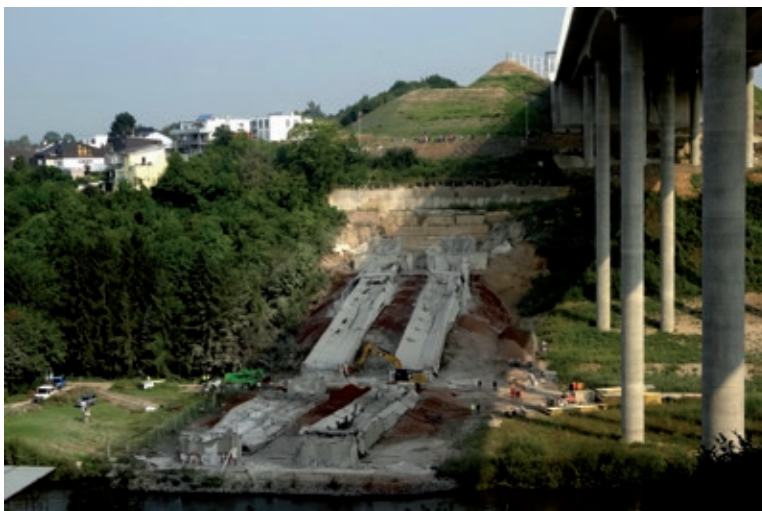
Bild 17 Ergebnis der erfolgreichen Sprengung

Unmittelbar nach dem Ertönen des Entwarn-Signals wurden durch den Sprengmeister das Ergebnis (Bild 17) begutachtet und die Verkehrswege auf etwaige Schäden bzw. Streuflug untersucht.
