# Der Preis des Glases Vogelschlag an Glasfassaden

## Ausstellungskatalog

**Ausstellung vom  
17. Mai 2022 - 31. Dezember 2022  
Foyer im Biologie-Neubau TU Dresden**

**Ein Projekt der Institute Botanik und Zoologie**

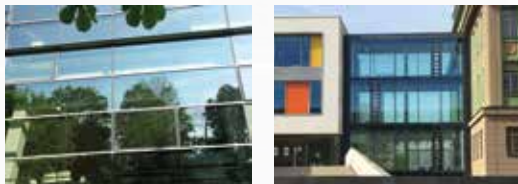
Große Glasfassaden und gläserne Verbindungsgänge sind Gefahrenstellen für Vögel [4].

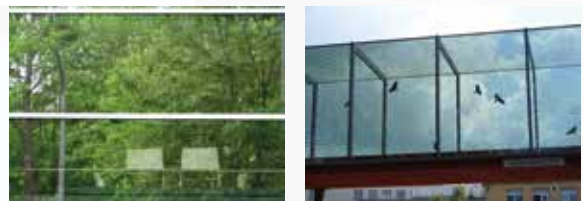
Sich spiegelnde Vegetation und scheinbar freie Flugbahn führen oft zu Kollisionen [4].

Vögel nehmen die sich im Glas spiegelnde Vegetation als Flugbahn oder vermeintliches Anflugziel wahr. Durch die Begrünung der umliegenden Flächen wird dieser Effekt weiter verstärkt. Ein hohes Risiko bilden sogenannte Durchsichten, wie komplett gläserne Gebäude, Gewächshäuser oder Eckverglasungen, da die Vögel ihre Route durch sie hindurch einschlagen. Bei einem tödlichen Zusammenstoß hinterlässt der Vogel einen Gefiederabdruck auf dem Glas und fällt zu Boden. Oft sind diese Abdrücke oder einzelne Federn die einzigen Nachweise einer Kollision, da der Kadaver meist von kleinen Raubtieren, wie Katzen oder Mardern, gefressen wird [1].

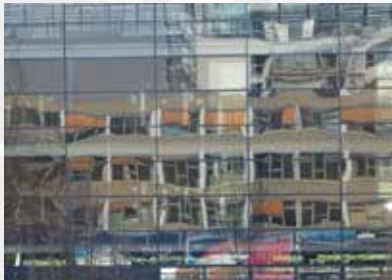
Das Biologie-Gebäude mit seinen ausgeprägten Glasfassaden [1]

Moderne Architektur ist ohne große Glasfassaden fast undenkbar - sie verleihen den Gebäuden Leichtigkeit und Eleganz. Auch das Biologie-Gebäude der TU Dresden zeichnet sich durch ausgeprägte Glasfassaden aus. Jährlich kommen dutzende Besucher und bewundern die Architektur des Gebäudes und das lichtdurchflutete und „grüne“ Foyer. Bei der Planung des Gebäudes wurde jedoch nicht darauf geachtet, es ökologisch und nachhaltig in seinen Standort mit einzubinden.

Seit der Errichtung des Gebäudes sind zahlreiche Schlagopfer dokumentiert worden. Die Vögel verunglücken an den Glasscheiben, weil sie ein Ziel hinter den transparenten, unmarkierten Scheiben anfliegen oder eines, das sich in den reflektierenden Scheiben spiegelt. Das können Gehölze sein als Nistplätze, Nahrung oder Deckung, aber auch der freie Himmel. Das Glas nehmen die Vögel in diesen Fällen nicht als Hindernis wahr. Dementsprechend hängt das Kollisionsrisiko für Vögel von verschiedenen Faktoren ab. Für das Biologie-Gebäude ist es die Lage und Nähe zur Vegetation. Wenn sich diese in der Glasscheibe spiegelt oder auch hinter einer Glasscheibe zu finden ist (Efeu), werden Glasanflüge wahrscheinlich. Verstärkt wird dies durch die Nähe zu einem Kleinstgewässer oder Baumreihen, die zu erhöhter Vogelaktivität in der Nähe führen, das gilt gleichermaßen für Stand- als auch für Zugvögel. Auch ein erhöhtes Nahrungsangebot führt zu einer größeren Anflugwahrscheinlichkeit. Das Risiko erhöht sich weiter mit der Größe der Scheiben, ihrer Reflexion und Transparenz [3].

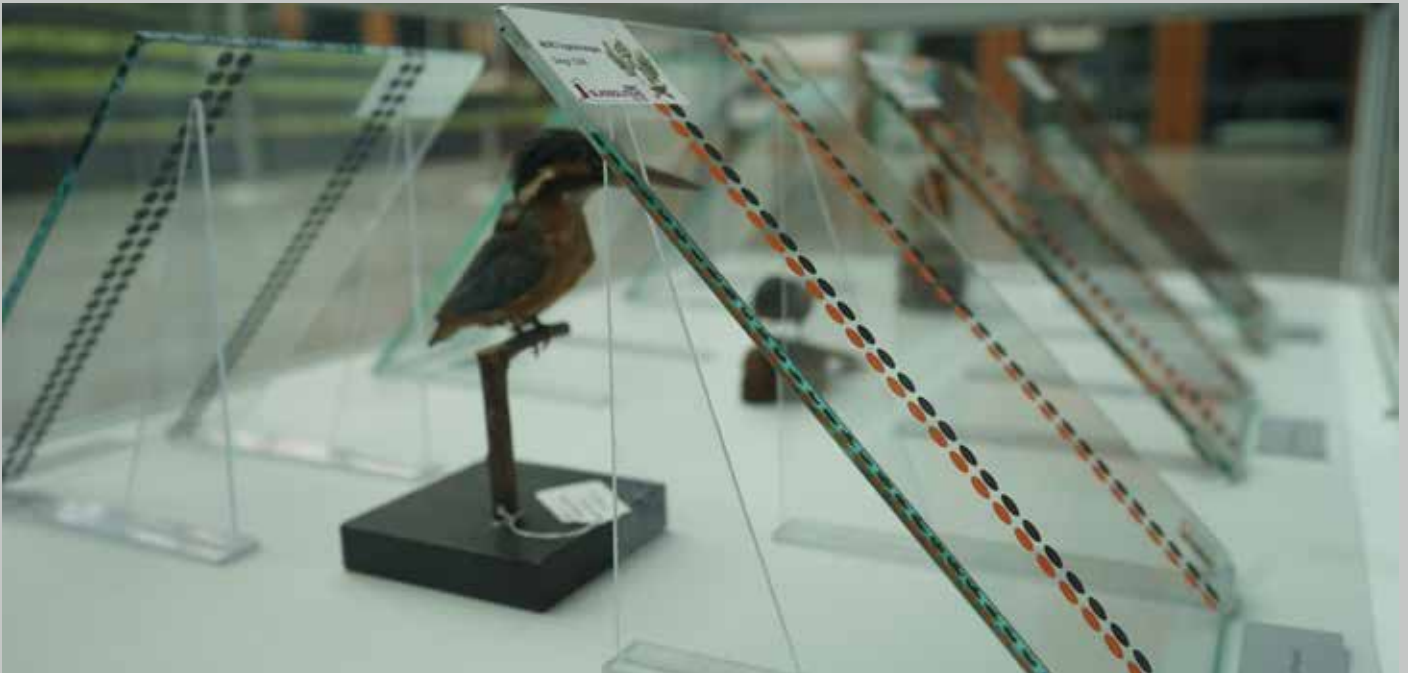
Vogelschutzgläser  
Muster der Firmen Arnold Glas, SAINT-GOBAIN GLASSOLUTIONS und SEEN Elements

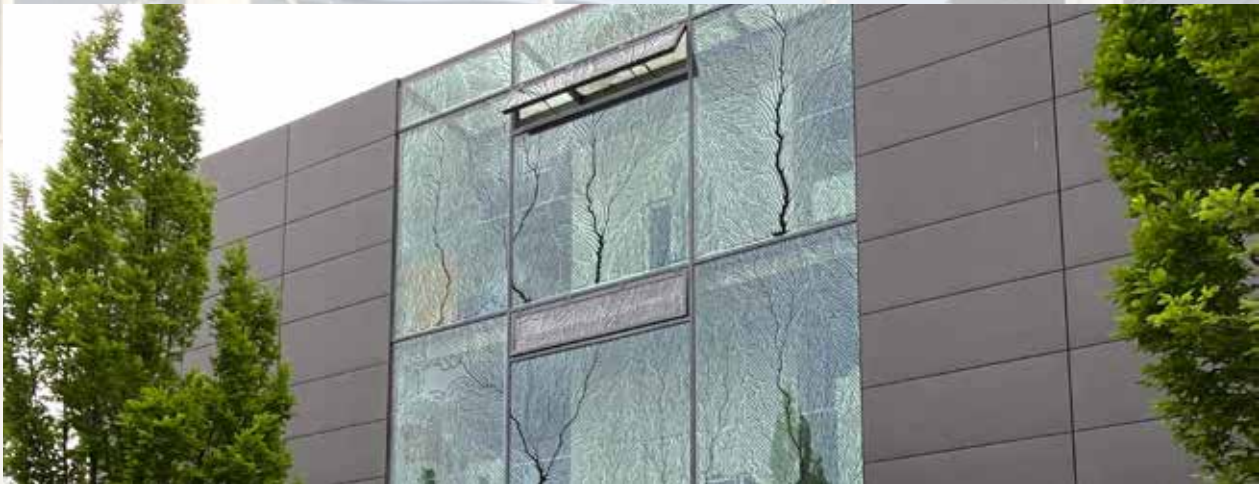
Biologie-Gebäude der TU Dresden, Außenansicht Nordseite, Muster „Verzweigung“ [1], Sieger der Umfrage. (1: 46%, 2: 15%, 3: 11%, 4: 12%, 5: 4%, 6: 4%, 7: 7%).

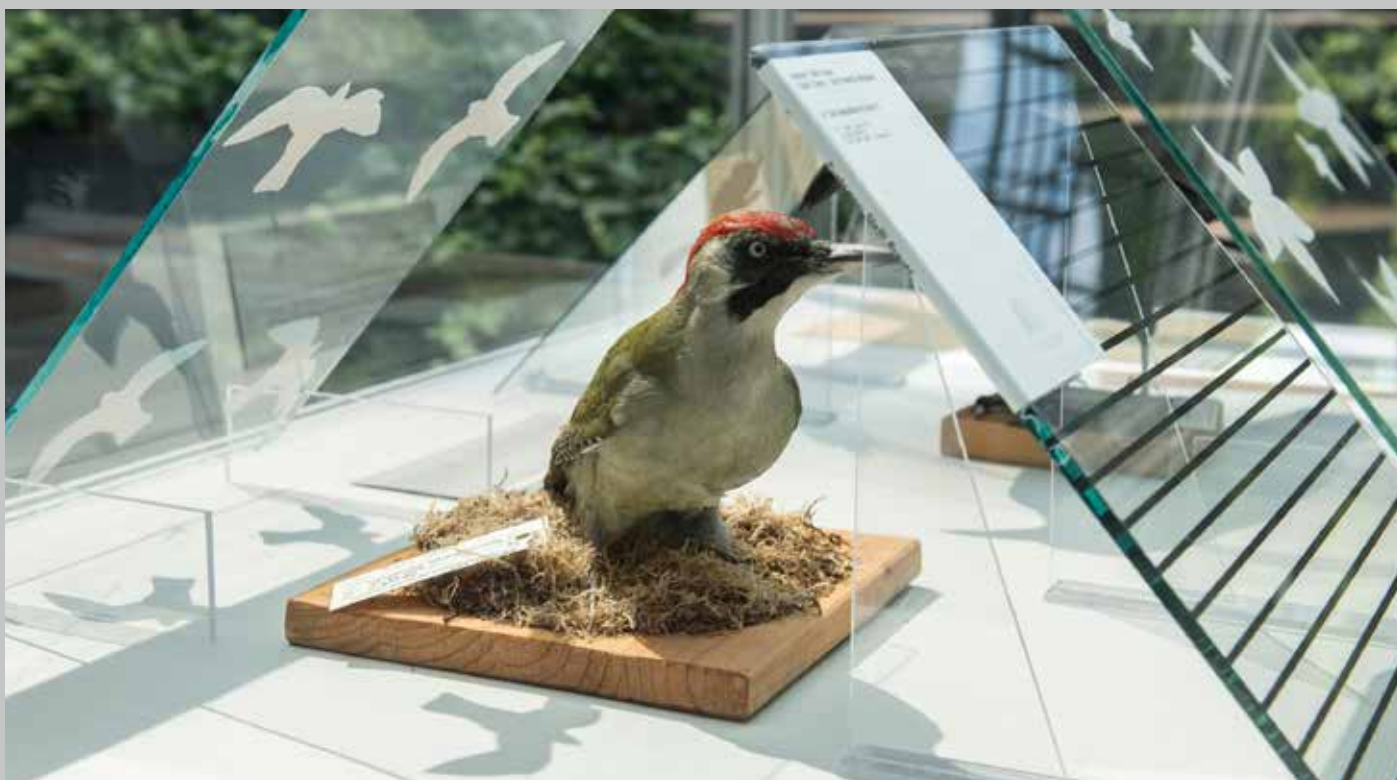
**Vogelschutzgläser**  
Greifvogelsilhouetten und Muster der Firma VIRACON®

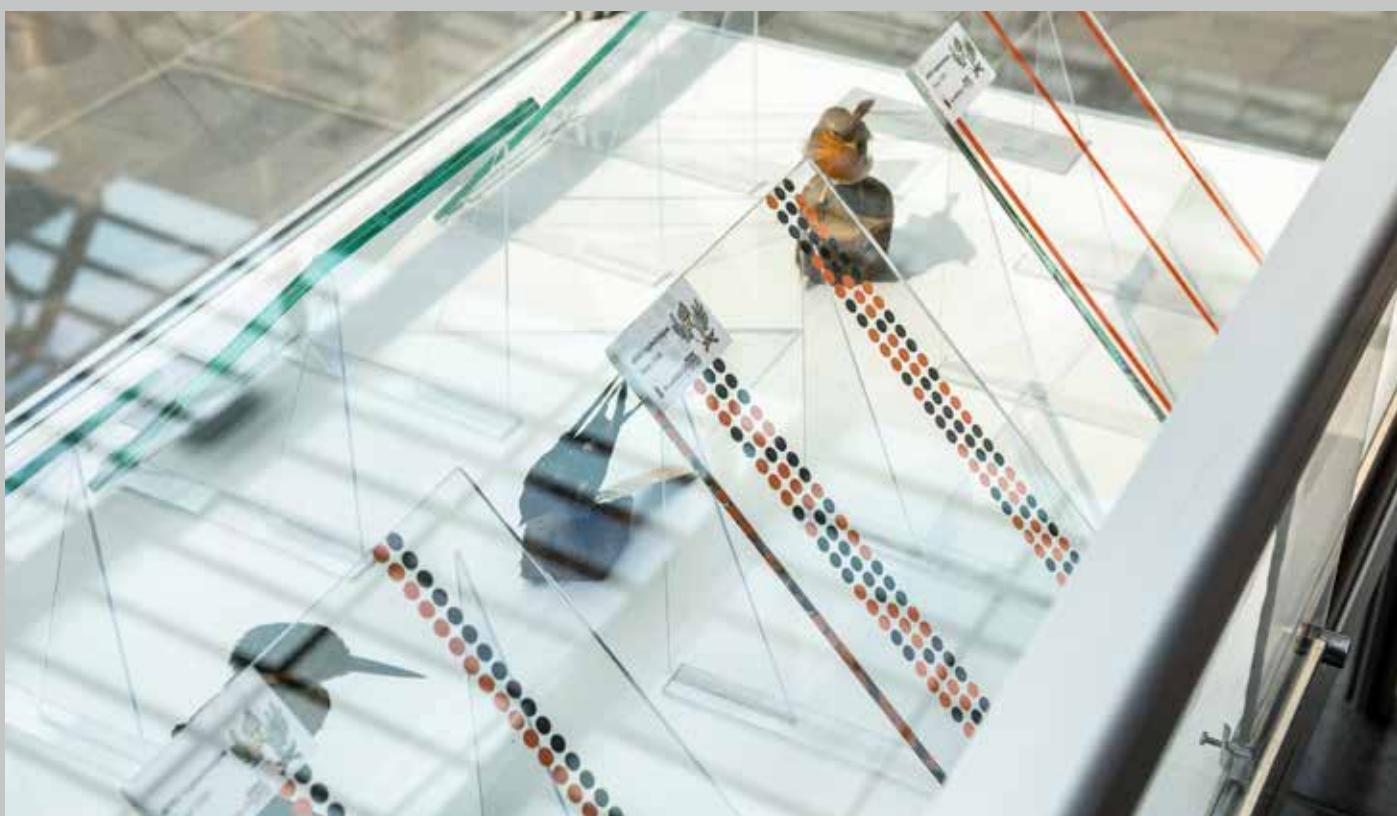
**Vogelschutzgläser**  
Muster der Firmen Arnold Glas, SAINT-GOBAIN GLASSOLUTIONS, SEEN Elements

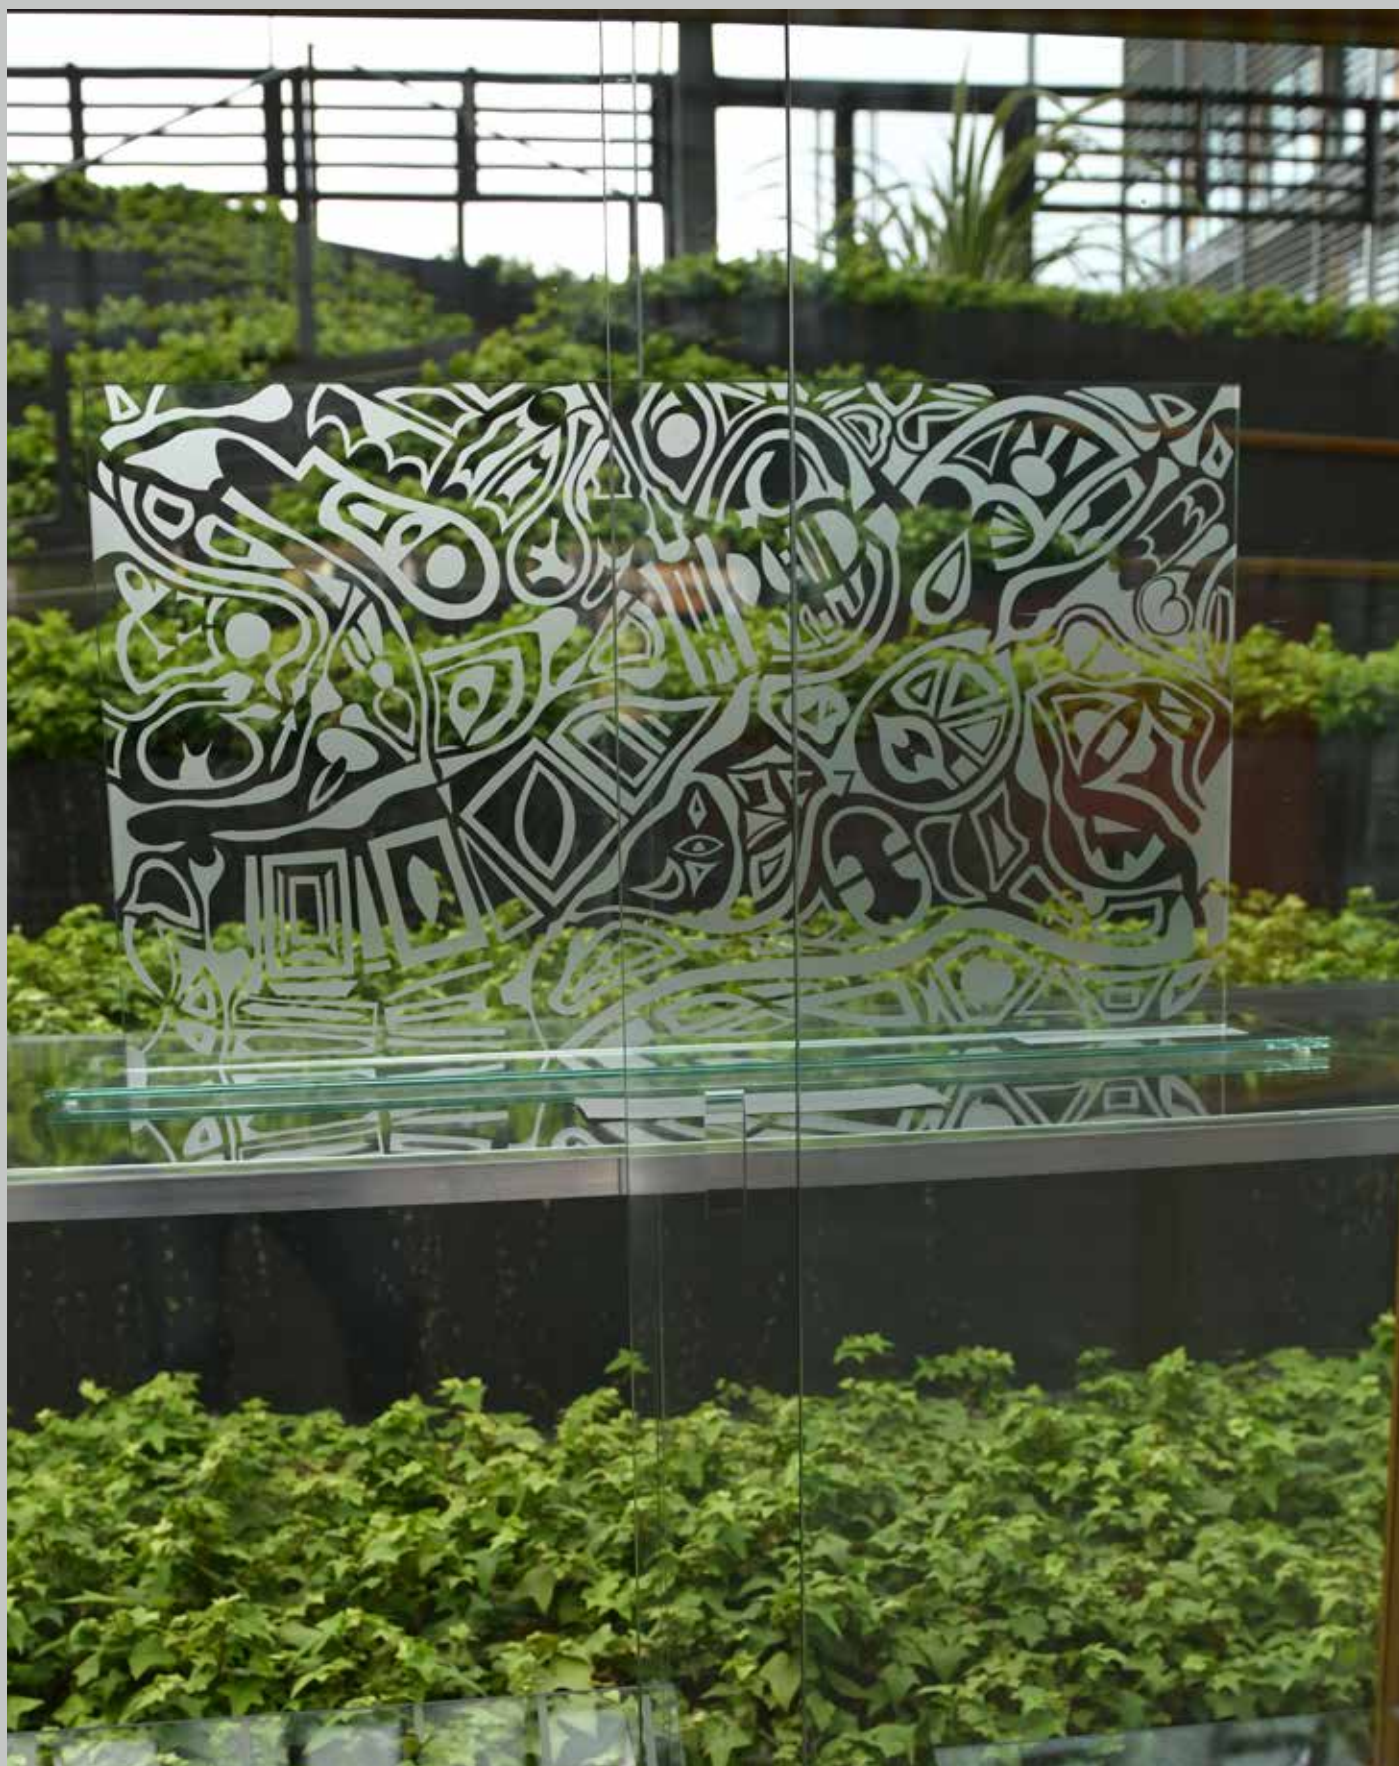
**Vogelschutzglas, Sandstrahlarbeit**

Künstler: Andreas Garn (Entwurf, Vorbereitung), Umsetzung: Glaswerkstatt Körner  
Leihgabe: NABU Dresden

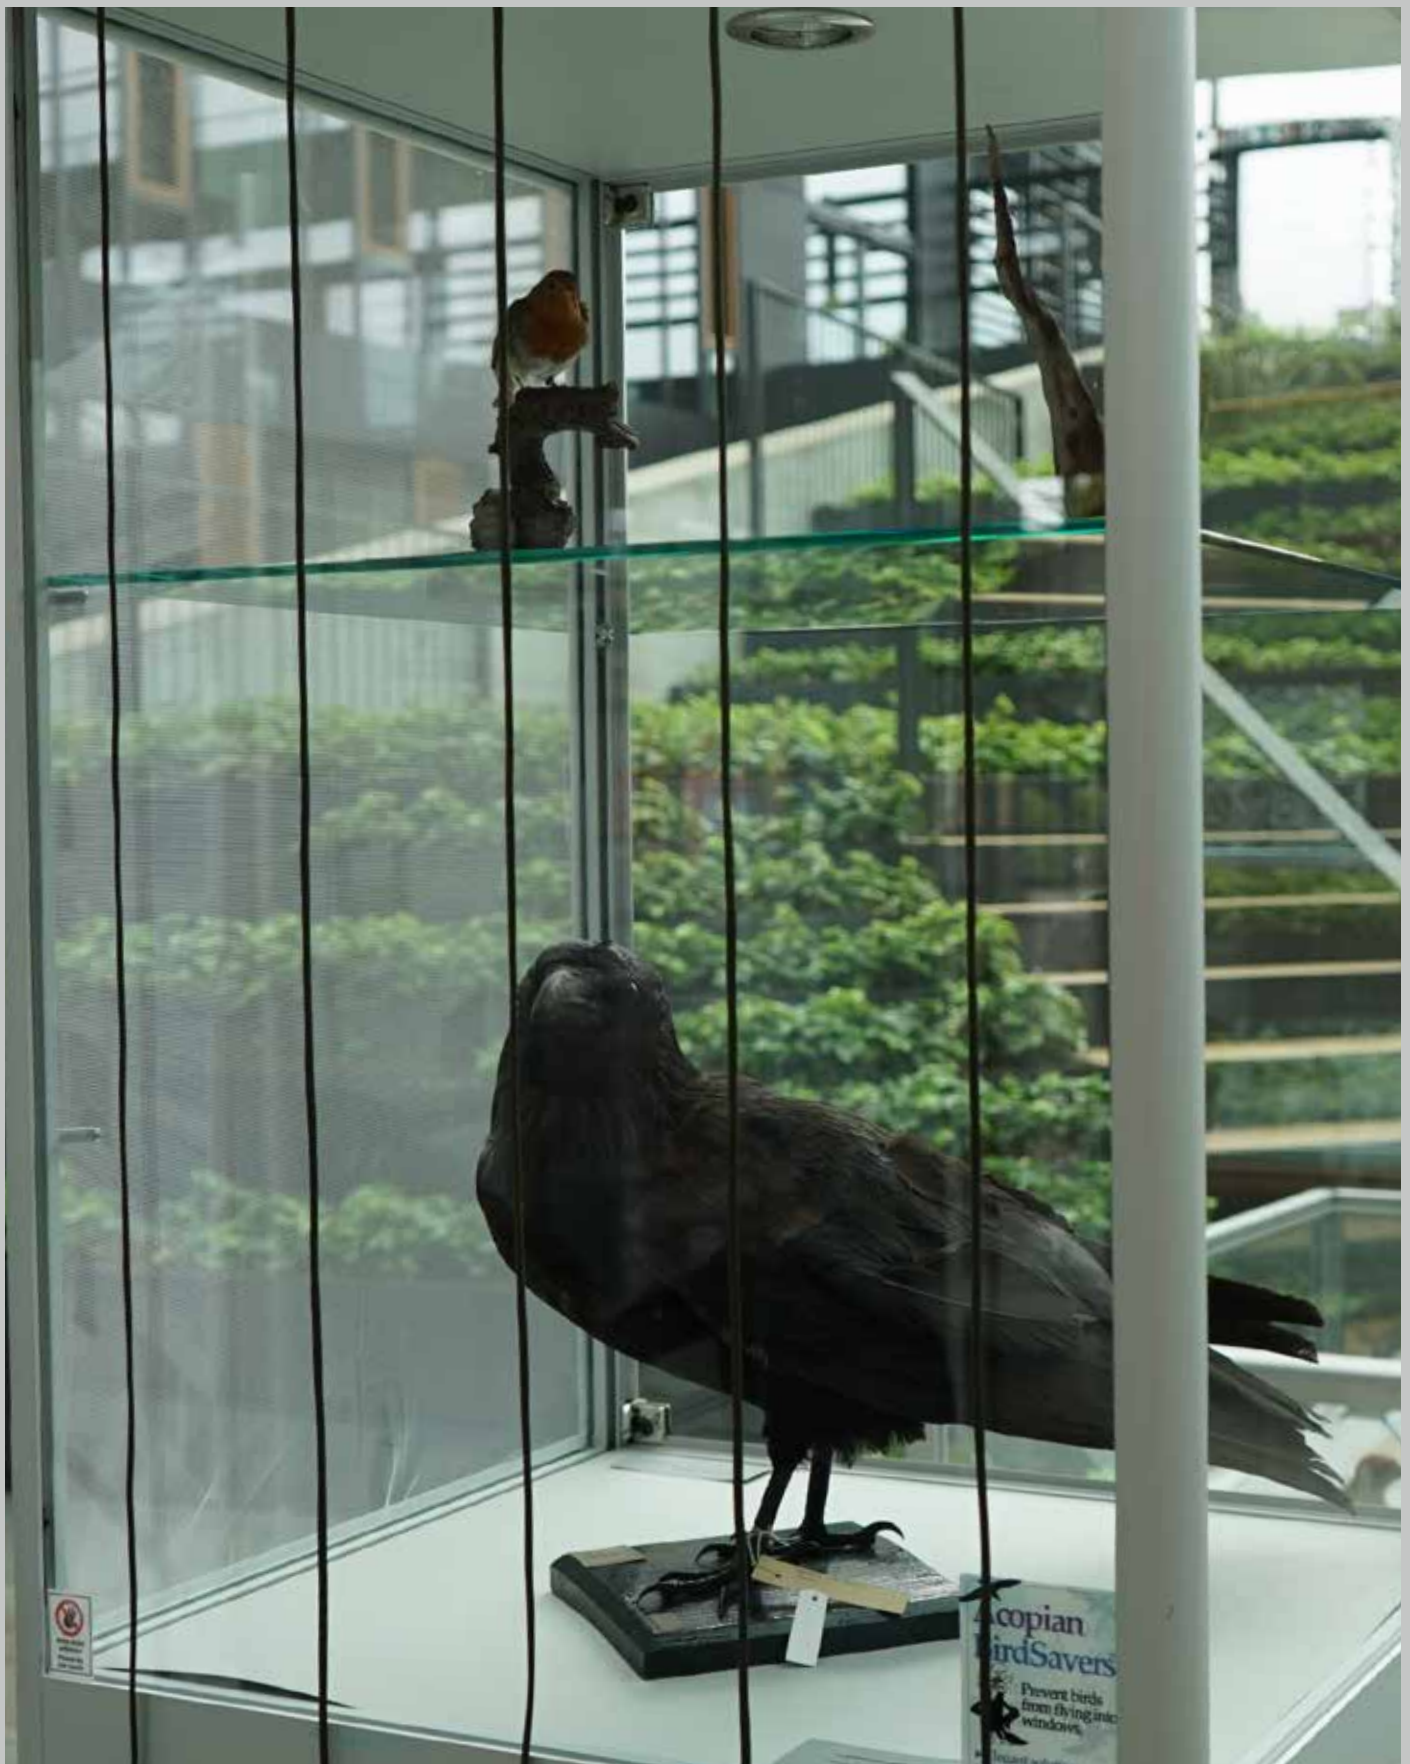
**Vogelschutz selfmade**  
Nylonfäden, Firma Acopian BirdSavers  
Fliegengitter, aus dem Baumarkt

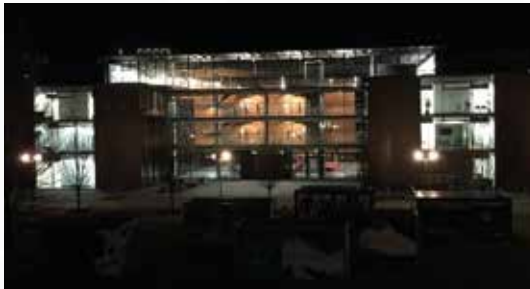
Bei Nacht beleuchtetes Biologie-Gebäude und Lüftungsklappen auf der Nord- und Südseite des Biologie-Gebäudes [7].

Wie viele öffentliche Gebäude, so ist auch das Biologie-Gebäude nachts teilweise beleuchtet. Durch geöffnete Lüftungsklappen dringen Insekten in das Gebäude ein.
